### 3. 原状回復対策に向けた調査・解析

#### (1)汚染状況等調査（1999～2002年度）

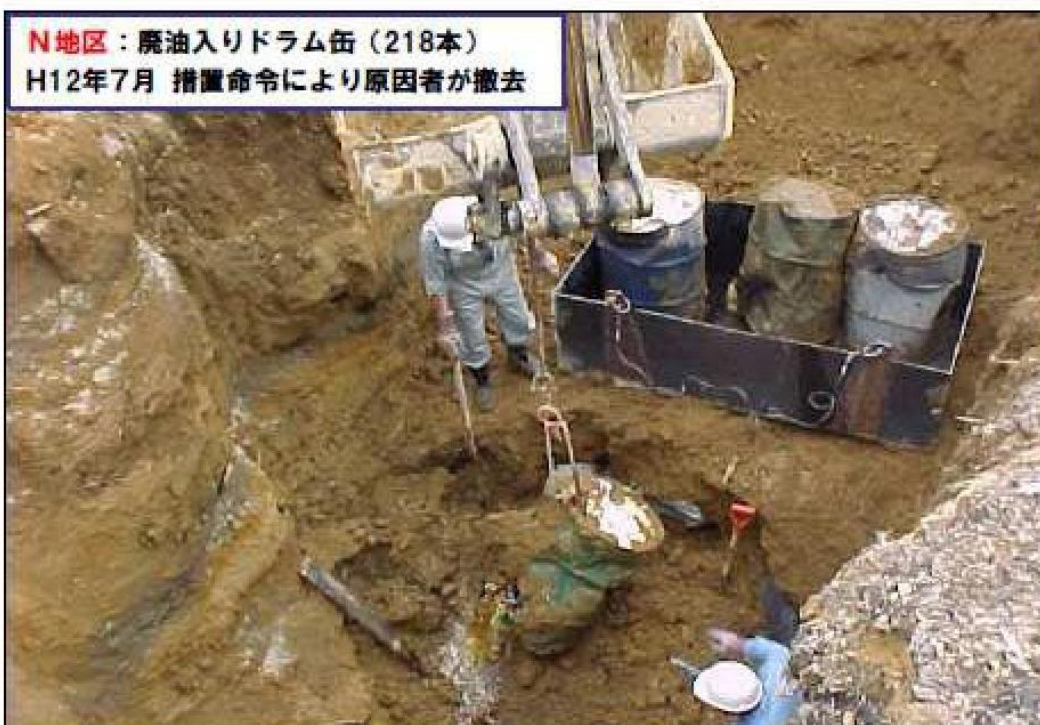
○重機掘削で廃油入りドラム缶218本発見、新ドラム缶に移し替え、撤去

廃油入りドラム缶の投棄状況

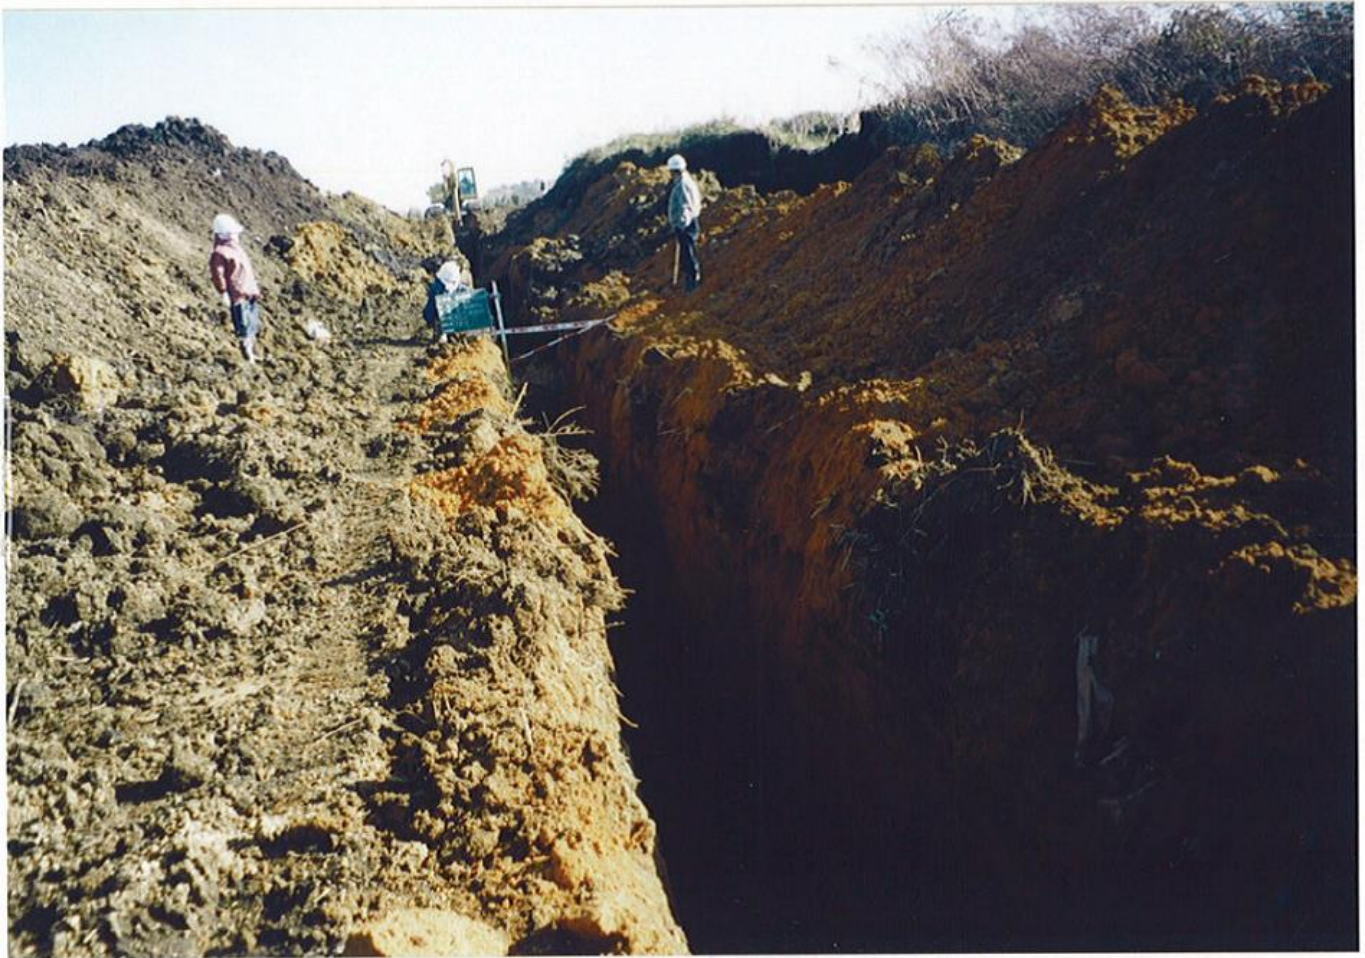
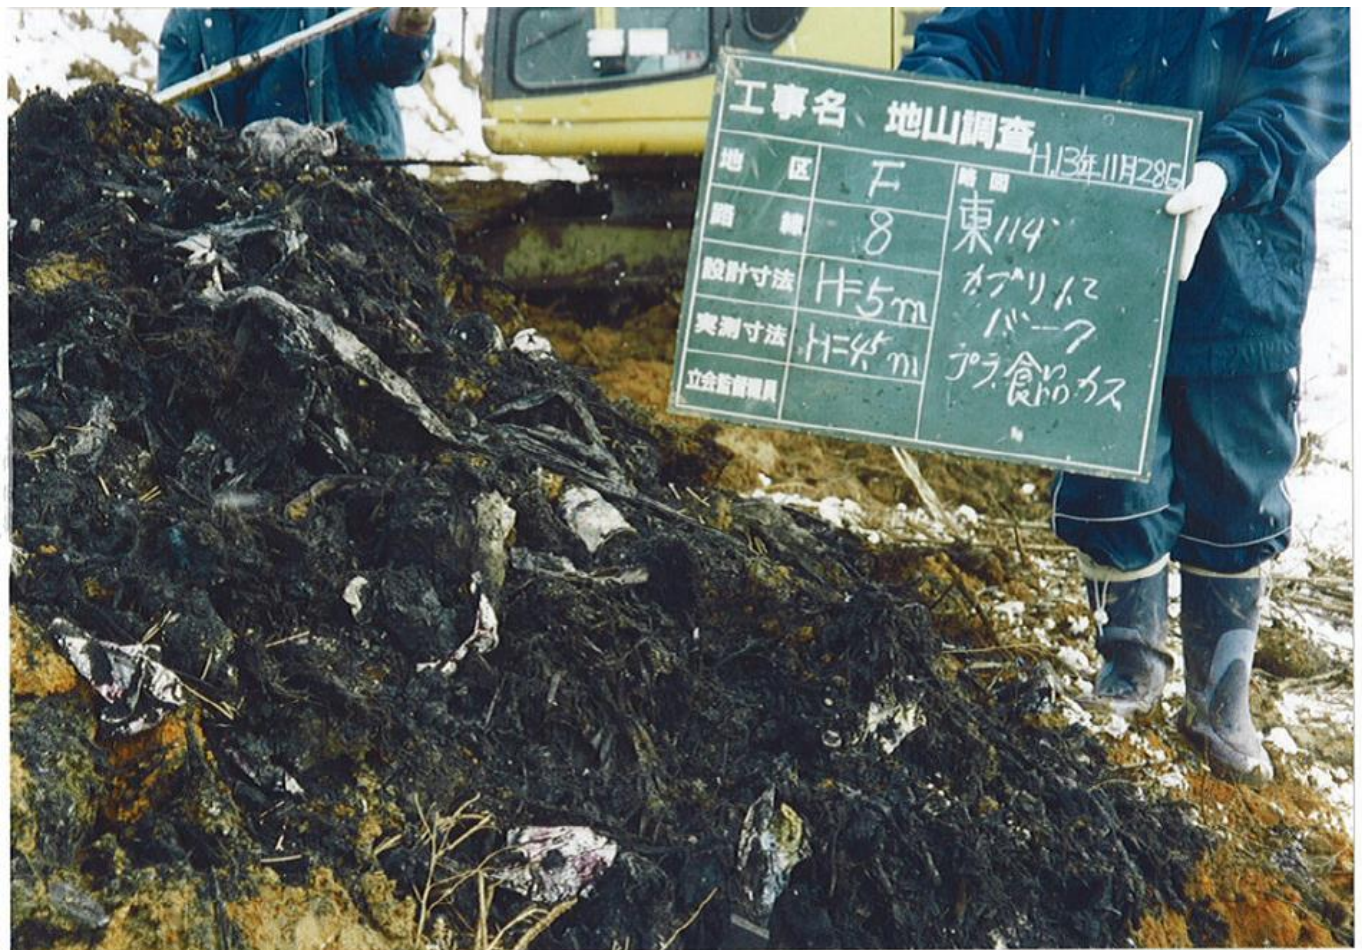
○不法投棄の全容解明のため、重機掘削(16ヘクタールを10m間隔で掘削)

○不法投棄場所は散在している。一部谷状地形を埋め立てた場所あり。

場内のトレンチ(筋掘り)調査状況

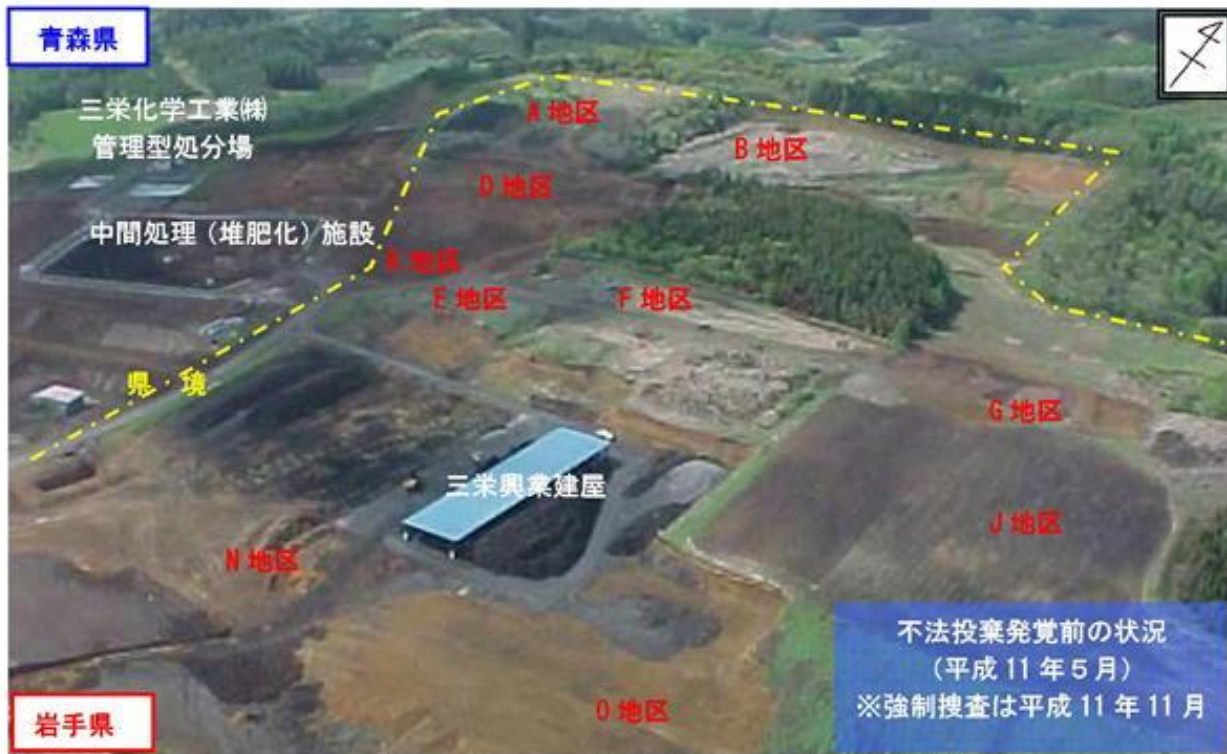
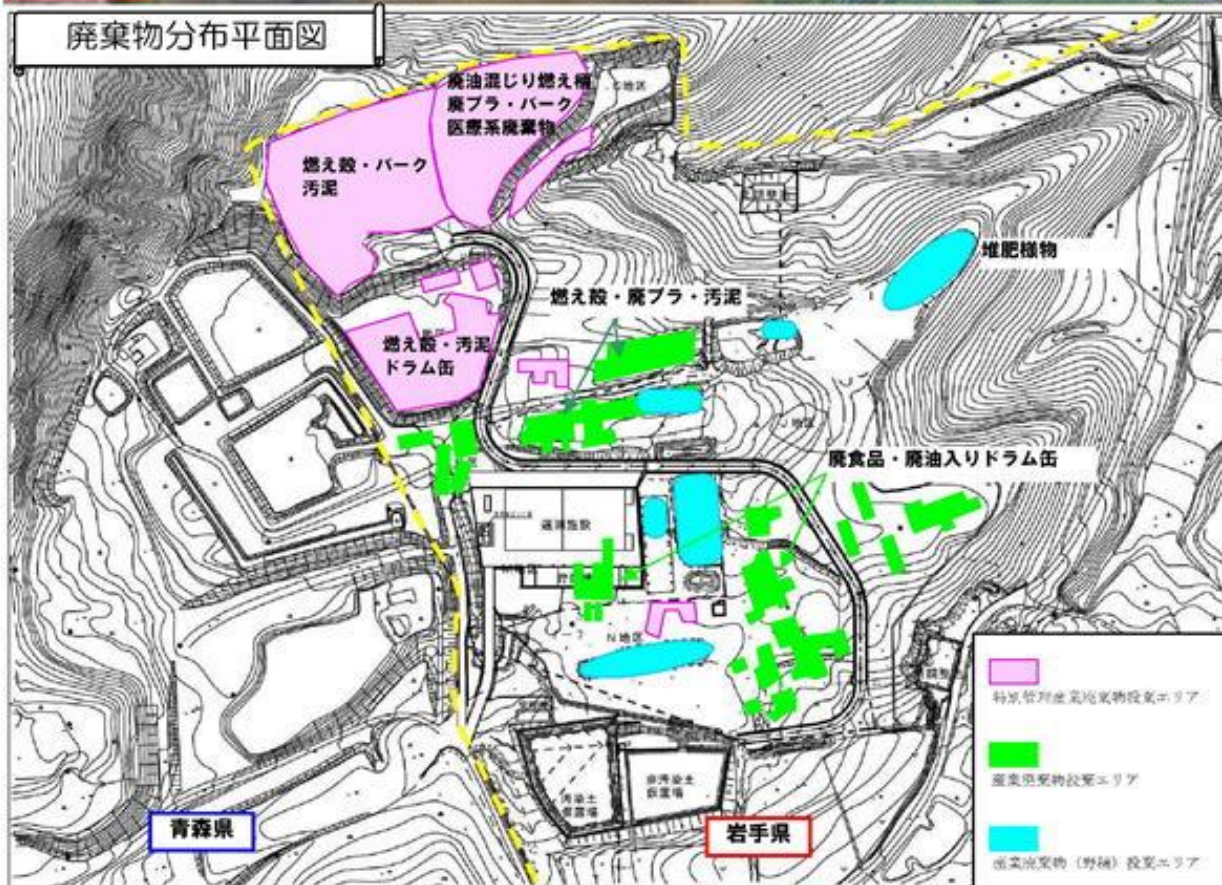
場内各地区の不法投棄廃棄物の状況
