岩手県政策地域部学事振興課総括課長

既存学校施設の維持管理の徹底について

文部科学省大臣官房文教施設企画・防災部長

既存学校施設の維持管理の徹底について（通知）

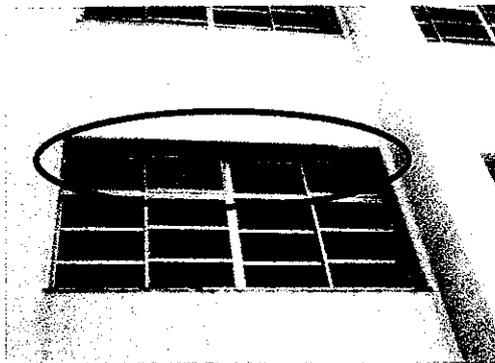
- 事故が発生した校舎は、本館(RC造3階建)昭和52年完成。
- 校舎2階(グラウンド側)、外壁の下端(窓枠上部)モルタルの一部(幅20cm・長さ1m・厚さ3~4cm・約15kg)が落下。
- 日曜日であり、落下した時間帯は、児童や教職員は不在で人的被害はなかった。

外壁の下端のモルタルが落下

3. 推測される事故原因(木津川市教育委員会の見解)

経年劣化が原因と思われるが、現在、原因を調査中。

事故後、直ちに当該校舎周辺の危険箇所に入立禁止措置を講じるとともに、5月13日(月)に市職員により同校舎の点検を実施。浮きが確認された箇所については、同日から全て撤去を行う。
