# 点検箇所平面図

大船渡研究室（アワビ）の海底ろ過槽、取水管・採水ポンプ・送水管模式図

| 工 事 名 | 第一回主線管線点検等に伴う配管補修・修繕工事 | |

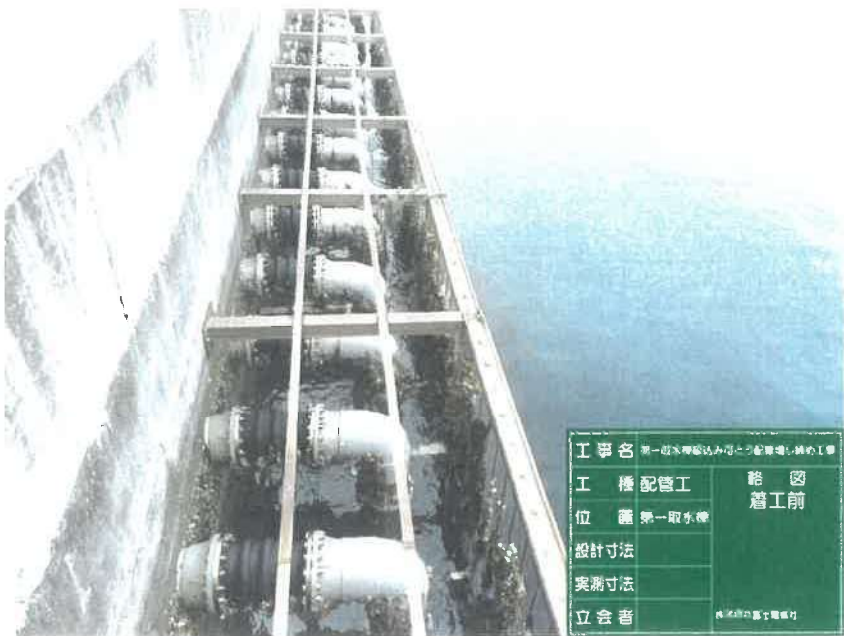
工種: 配管工  
位置: 第一取水棟

着工前

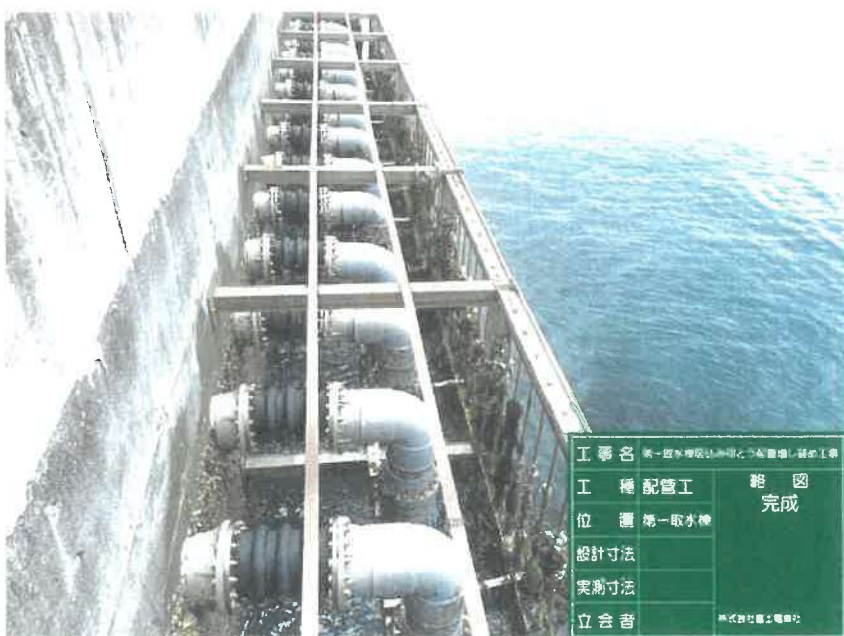
工種: 配管工  
位置: 第一取水棟

完成

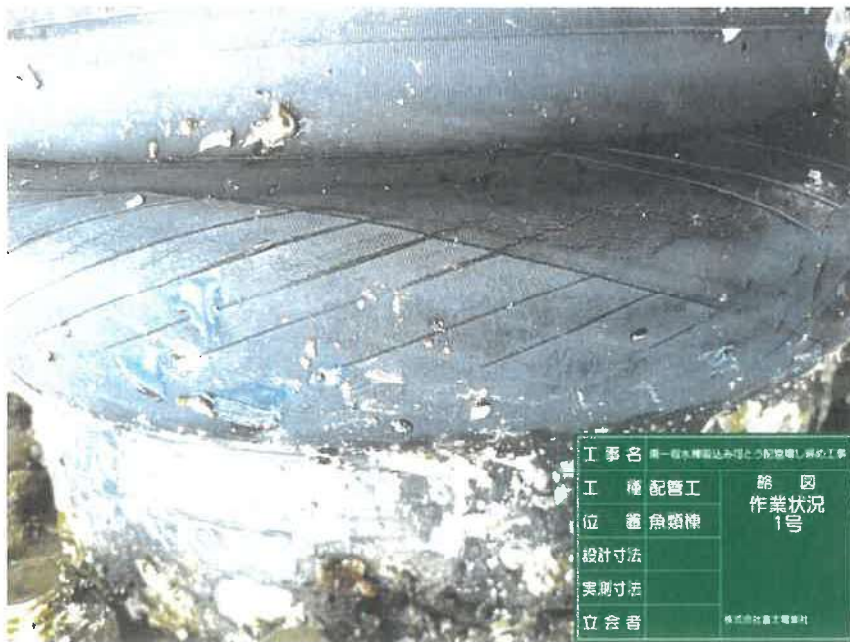
工種: 配管工  
位置: 魚類棟 1号

作業状況

外層亀裂有

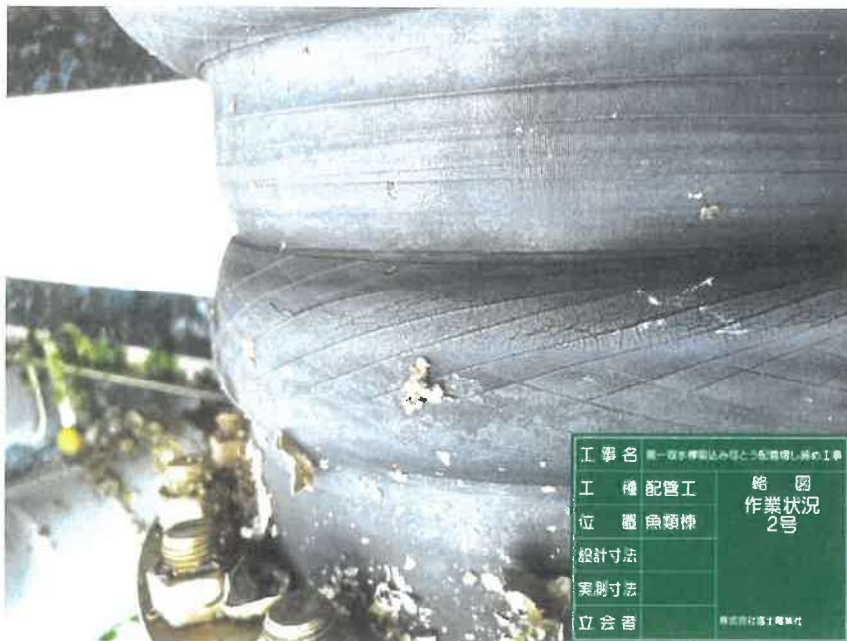
工種: 配管工  
位置: 魚類棟 2号

作業状況

外層亀裂有

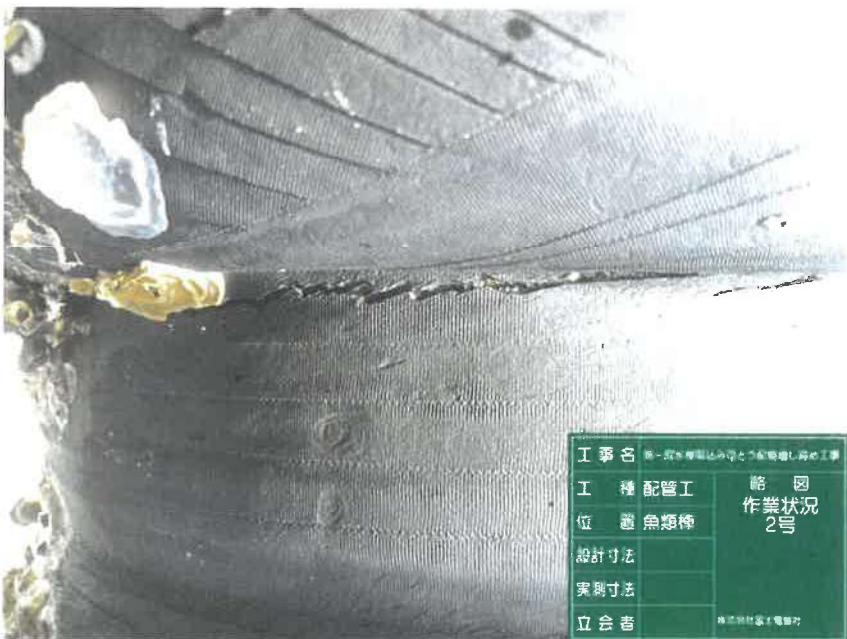
工種: 配管工  
位置: 魚類棟 2号

作業状況

外層亀裂有

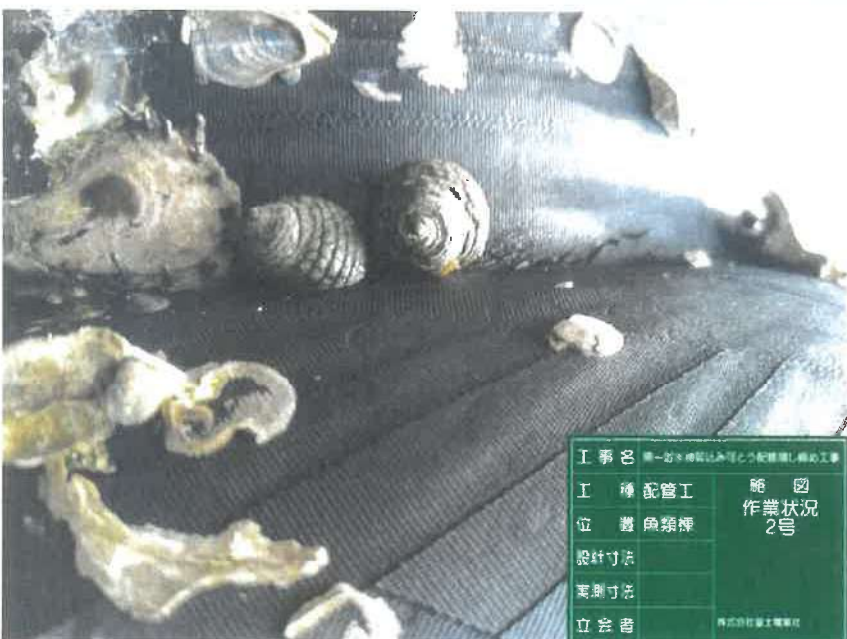
工種: 配管工  
位置: 魚類棟 2号

作業状況

外層亀裂有

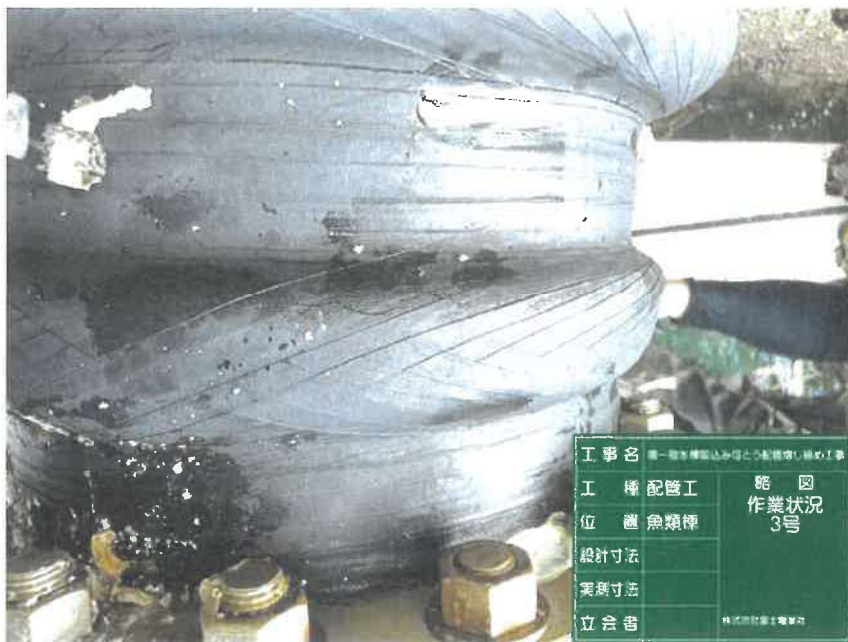
工種: 配管工  
位置: 漁業棟 3号

作業状況

外層亀裂有

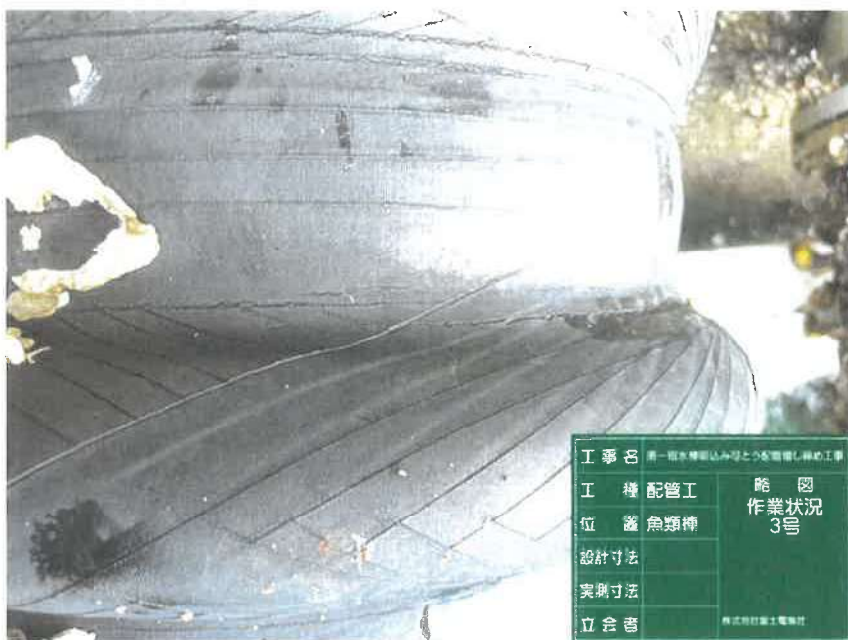
工種: 配管工  
位置: 漁業棟 3号

作業状況

外層亀裂有

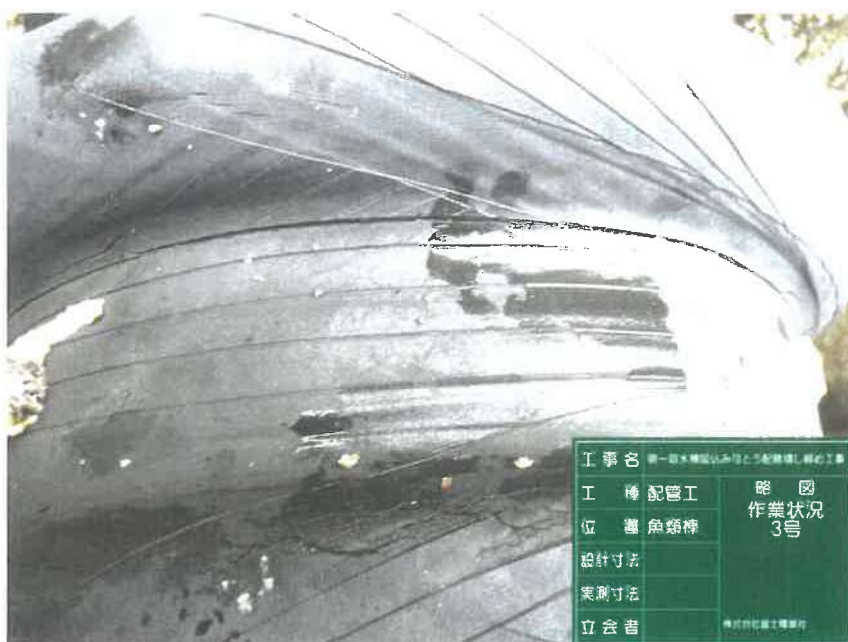
工種: 配管工  
位置: 漁業棟 3号

作業状況

外層亀裂有
