内丸緑地のヒマラヤスギについて

平成 29 年 4 月

岩手県県土整備部都市計画課

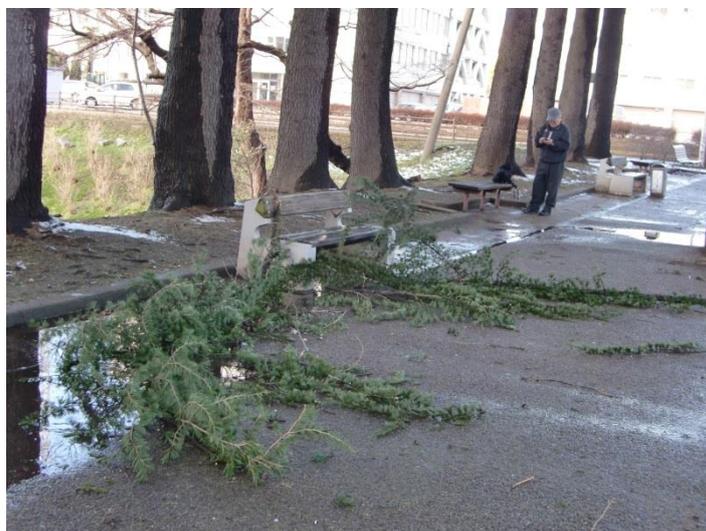
- ・ ヒマラヤスギは根の張りが浅根性であり、成長とともに風圧の影響が出やすい樹種である。内丸緑地は片側が池に接し斜面となっているため、通常よりも風の影響を受けやすく、台風のときなど倒木の懸念がある。
- ・ 枝葉が盛んに生えており、枝の落下がある。
- ・ 木の間隔が平均 3 メートルであり、非常に密生している。
- ・ ヒマラヤスギは一般的に樹冠と同程度の根張りがあるため、互いの根の交錯により、根が良好な状態でないことが予想される。
- ・ 根が一部史跡区域に侵入している可能性があり、倒木した場合には史跡を損壊するおそれがある。

【落下したヒマラヤスギの枝】

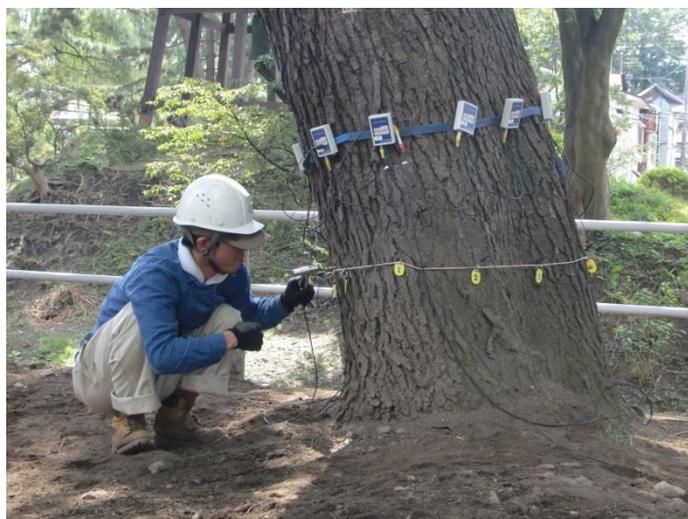
対象木全てが健全材 90% 以上であり、折損の可能性は小さい。ただし、対象木のうち 1 本は根元に亀裂があると思われ、経過観察（外観調査及び樹幹腐朽非破壊検査の追跡調査）が必要である。

外観診断により、二段根が地表に露出し、巻根となり、一部木の幹を締め付けていることが確認された。

試掘調査により、過去に盛り土が行われたこと、コンクリートの基礎や瓦礫等の障害物があることが確認された。保全対策として瓦礫の除去及び深さ1メートルまでの土壌改良が必要である。

土壌が緊密で、根系の発達を阻害する性質が認められた。また、土壌塩類等が不足しているほか、有機物がやや不足していることが判明した。

倒木や折損などの甚大な被害発生の喫緊の可能性は小さいものと推測される。しかし、各個体の特性や立地条件を合わせて検討した場合、根系の衰退、重心の上昇、偏向樹形（枝の配置の偏り）については懸念すべきであり、中長期的に改善すべきと判断される。

【樹勢診断調査の様子】

保全対策として、土壌を軟らかくするほか、土壌養分の補充が必要となる。

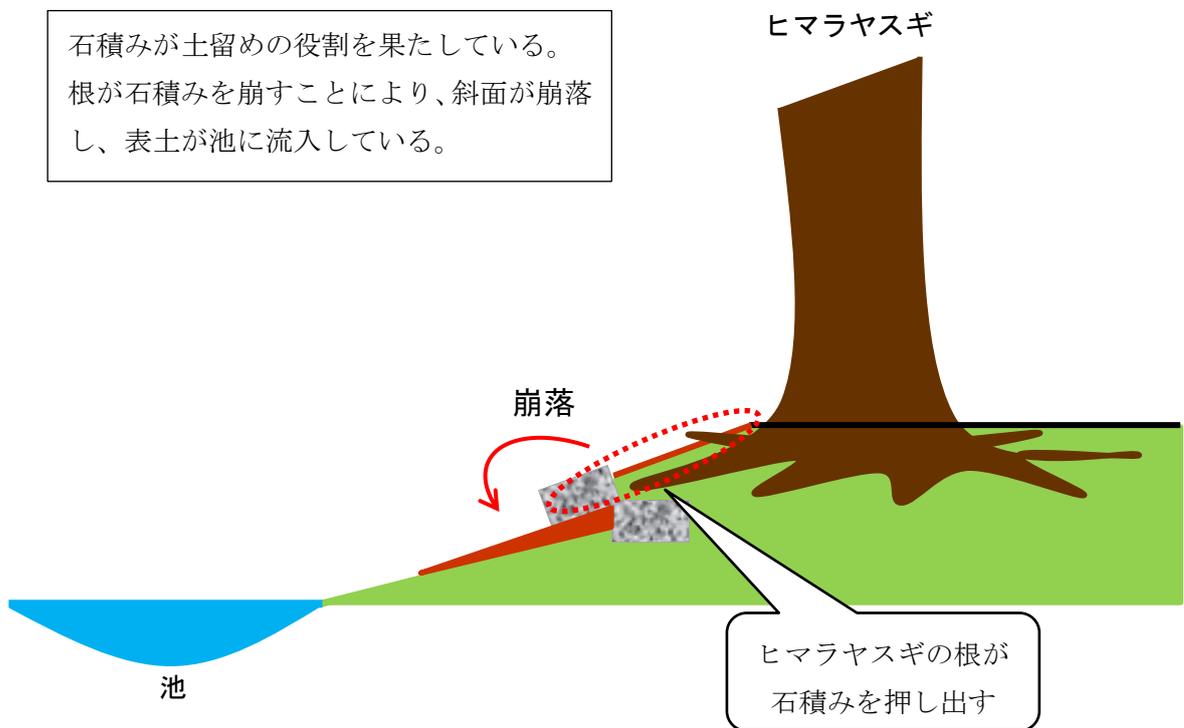
【断面図】

緑地の西側では、ヒマラヤスギの根が亀ヶ池側の斜面に達し、また、根が地表に露出して、斜面に積み上げられている石積みを押し出しています。このため、石積みが崩落し、池周辺の地形に影響を与えています。

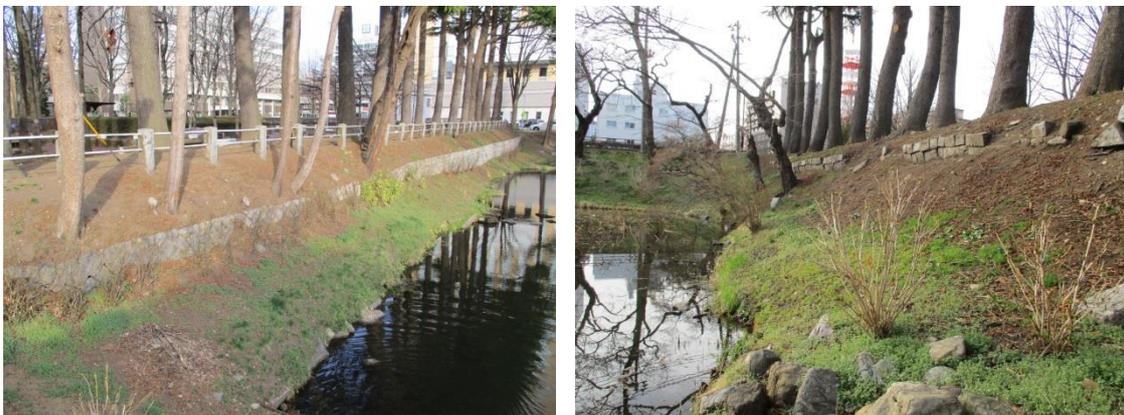
【左：鶴ヶ池側の斜面、右：亀ヶ池側の斜面（崩落が見られる）】
