根浜海岸砂浜再生懇談会

第5回懇談会

令和元年12月12日(木)

検討経過について

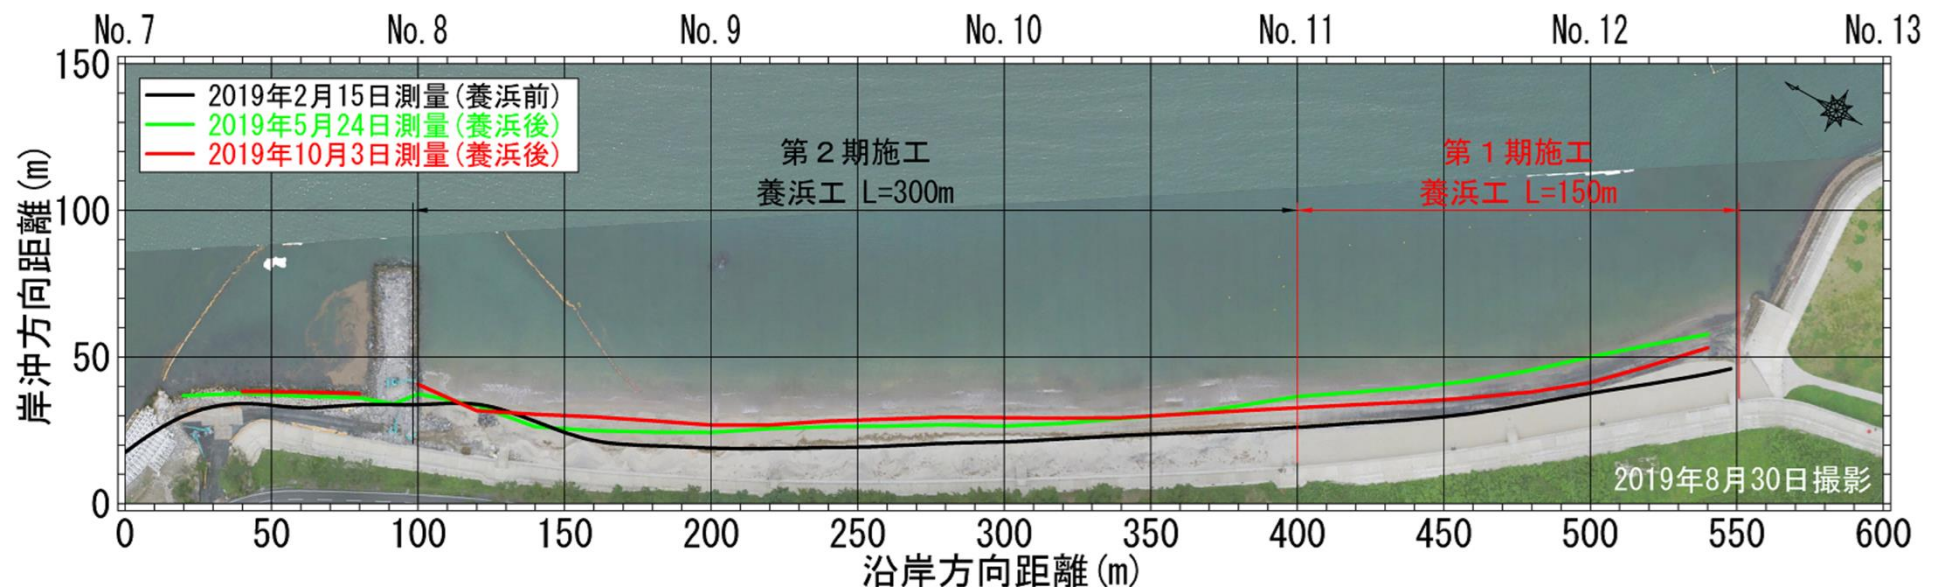
①-1 地形測量結果(汀線変化)

- 養浜砂の一部は波によって均され、鵜住居川側に移動した。
- 養浜完了後4ヵ月経過後(10月)には、箱崎フィッシャリーナ～防砂突堤間に、浜幅約16～21mの直線的な砂浜が形成された。
- 浜幅は養浜前と比べて、平均7m前進した。

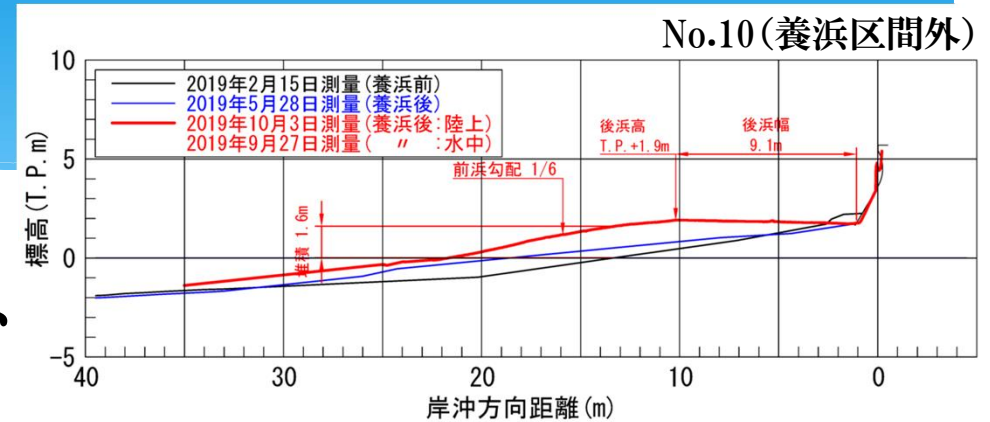
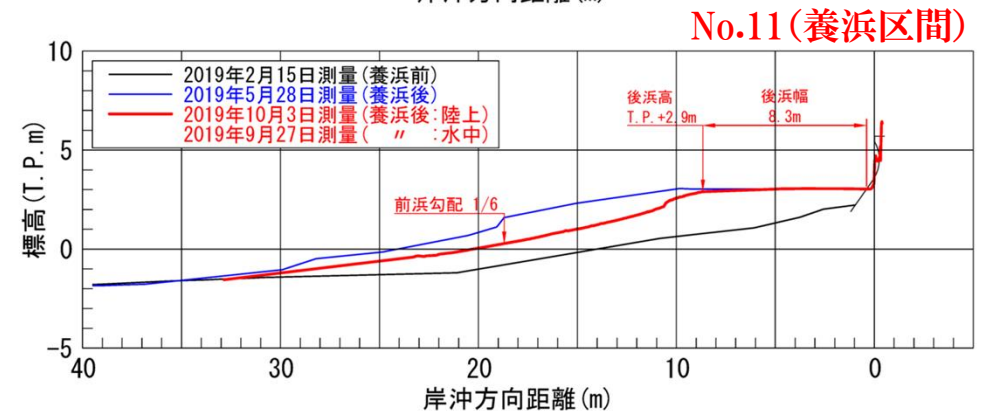
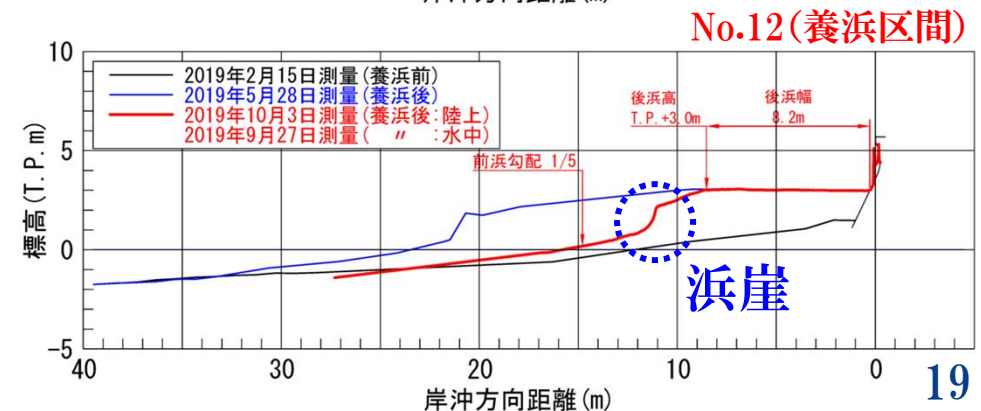
①-2 地形測量結果 (海浜断面の変化)

- 養浜区間では、養浜砂が均される過程で汀線が後退したが、後浜(高さT.P.+3.0m、幅9m)は概ね維持された。
- 養浜砂が均されず残っている区間(No.12)では、浜崖が形成されている。
- 養浜区間外(宝来館付近)では、養浜砂の移動により海浜地盤が養浜前より約1.6m高くなり、後浜(高さT.P.+1.9m、幅9m)が形成された。

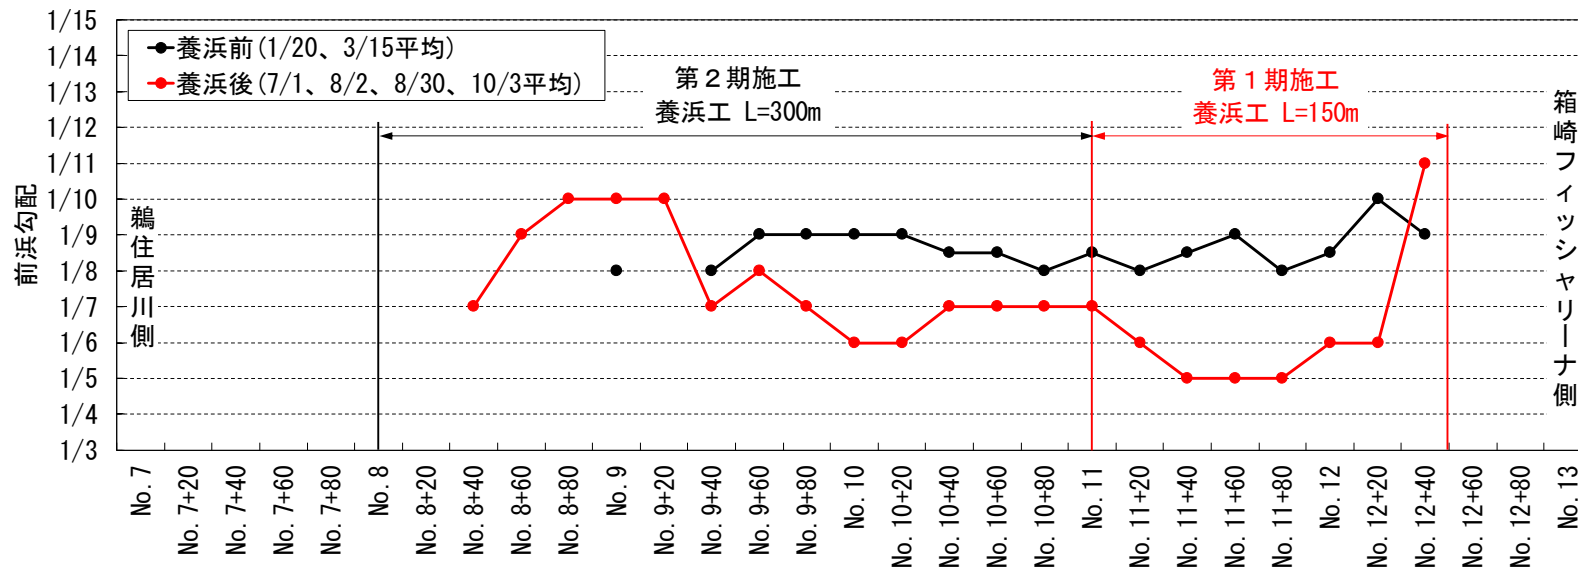
①-3 地形測量結果(前浜勾配)

- 前浜勾配は、養浜区間で平均1/5~1/7、養浜区間外で平均1/6~1/10。
※No.12+40付近では緩傾斜護岸との間に波が集まり勾配が緩くなる特性があるため除外
- 養浜区間では、浜崖や後浜から前浜に供給されて堆積した砂が比較的急な斜面を形成する場合がある。波で均される過程で斜面は解消されると推察。
- 養浜区間外では、養浜砂が現地砂と混合して底質が粗くなったため、養浜前と比べて急となったと推察。

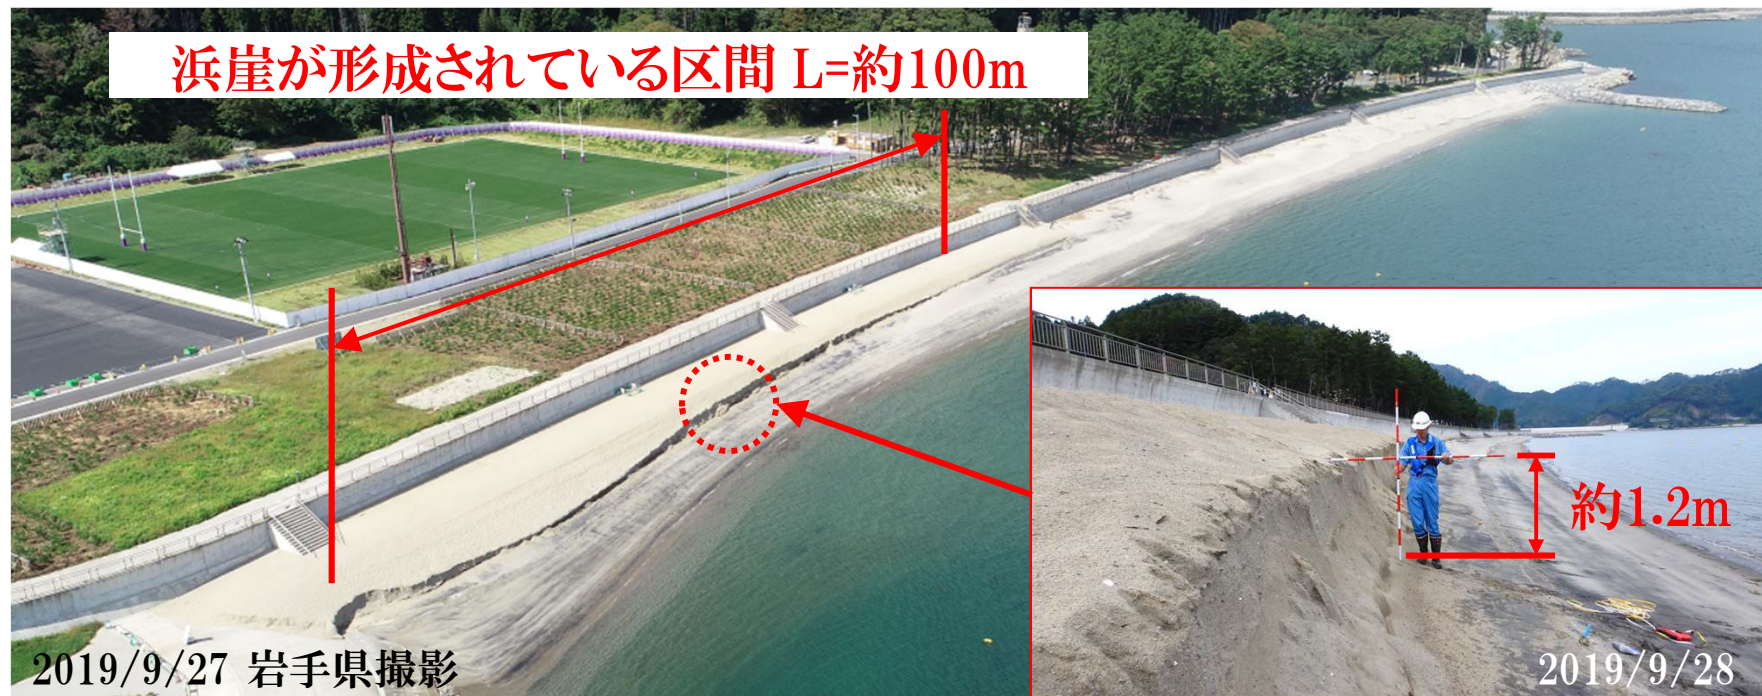
③浜崖について

- 箱崎フィッシャリーナ側から約100m区間では、養浜後の地形変化が続いており、後浜付近に盛った養浜砂が波で均される過程で、浜崖(崖高約1.2m)が形成されている状況。
- 今後の高波浪により均しが進み、養浜砂の天端まで波が遡上すれば、浜崖は解消するものと推察される。

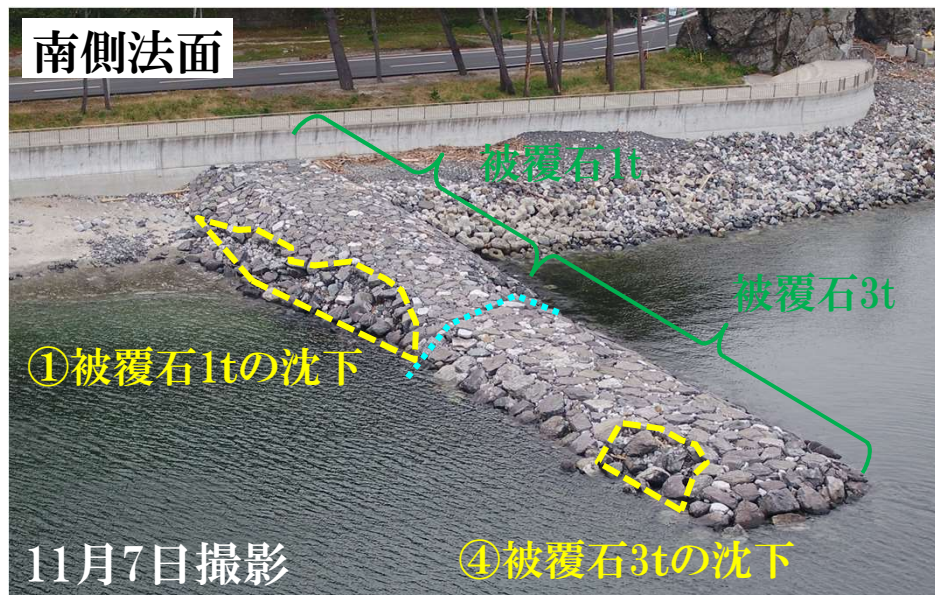
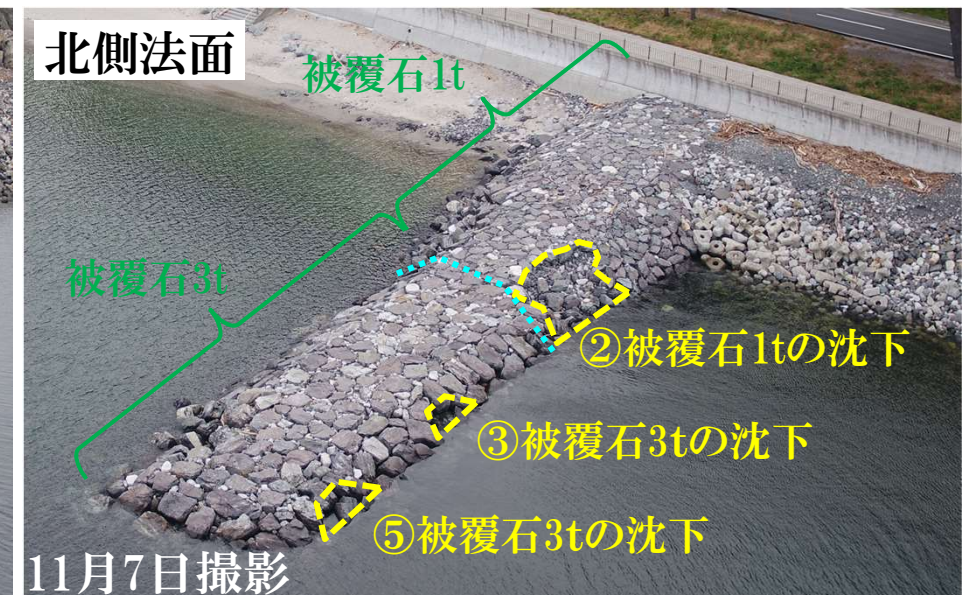
①防砂突堤の被災状況

- 10月12～13日に来襲した台風第19号の接近・通過に伴う高波浪により、防砂突堤の被覆石が一部沈下したが、先端部分については水中に大きな変状はみられないため、現時点においては**突堤としての機能に問題は生じていない**。
- 沈下した部分については、2期工事の中で復旧する予定。

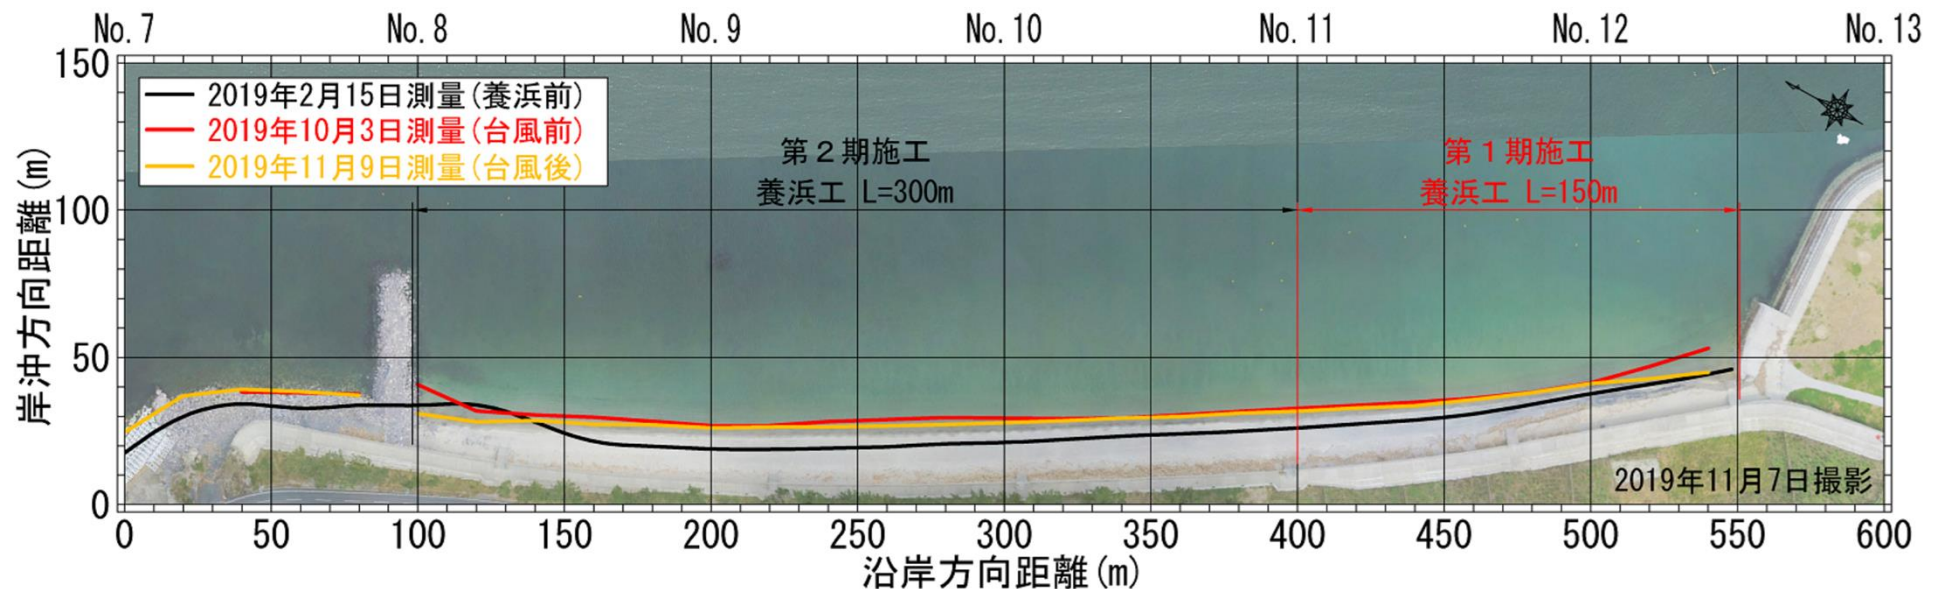
②-1 地形変化状況(汀線、土砂量の変化)

- 汀線は全体に後退し、台風前と比べて平均2m減少。
- 養浜区間～防砂突堤間では土砂量がほぼ変わらず。
- 後述する断面地形の変化も含め、地形モニタリングを継続。

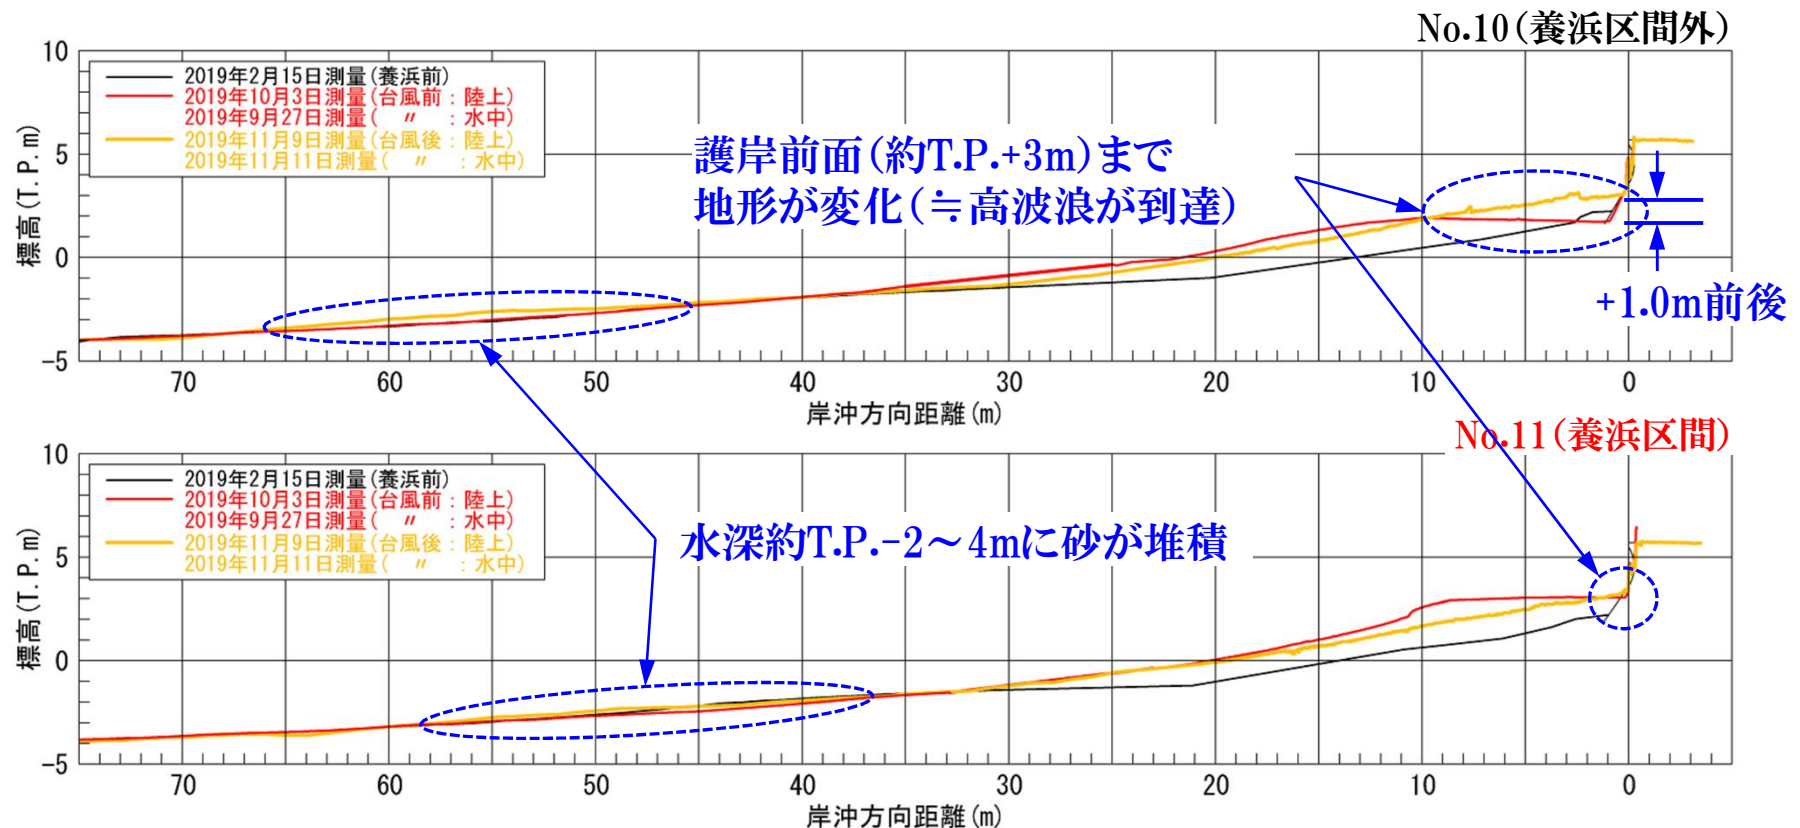
②-2 地形変化状況(断面地形の変化)

- 養浜区間中央～防砂突堤間では護岸に高波浪が到達。
- 広範囲で汀線が後退し、護岸前面と沖では砂が堆積した。

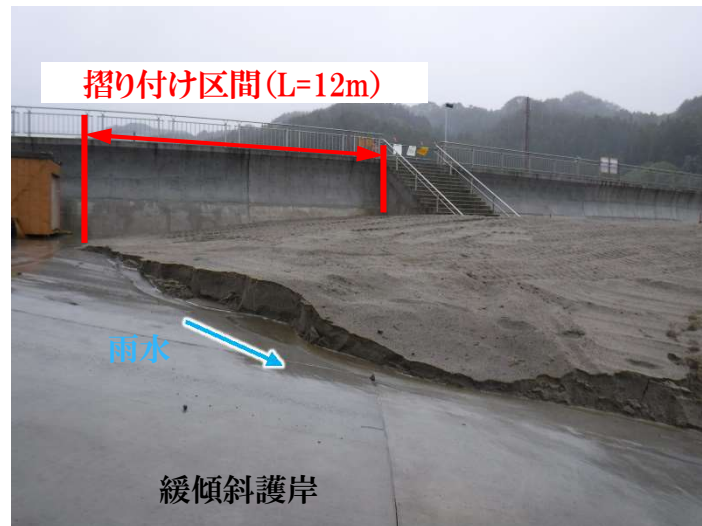
②箱崎フィッシャリーナ側の摺り付けについて

- 第1期工事にて、階段と芝生とのアプローチ部分(L=12m)を砂で摺り付けたが、雨水や波浪により砂浜の維持が難しい状況。

- 安全に利用できるよう、現在浜崖が残っている区間(L=87m)にて、波で自然に均される程度に擦り付けし調整。
