# 高田地区海岸 養浜技術検討委員会

第4回

平成29年2月20日 13:30~

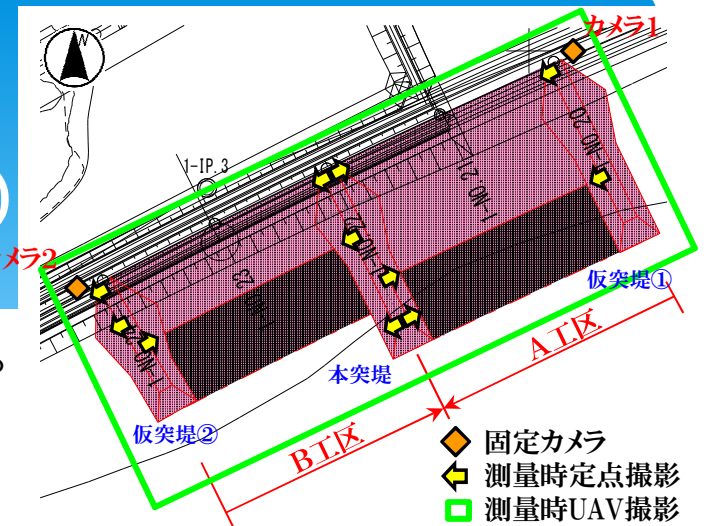
- 定点カメラを2基設置し、1時間ピッチで撮影を行った。
- 高波浪来襲前後の撮影画像の比較では、著しい海浜の変化は確認されなかった。

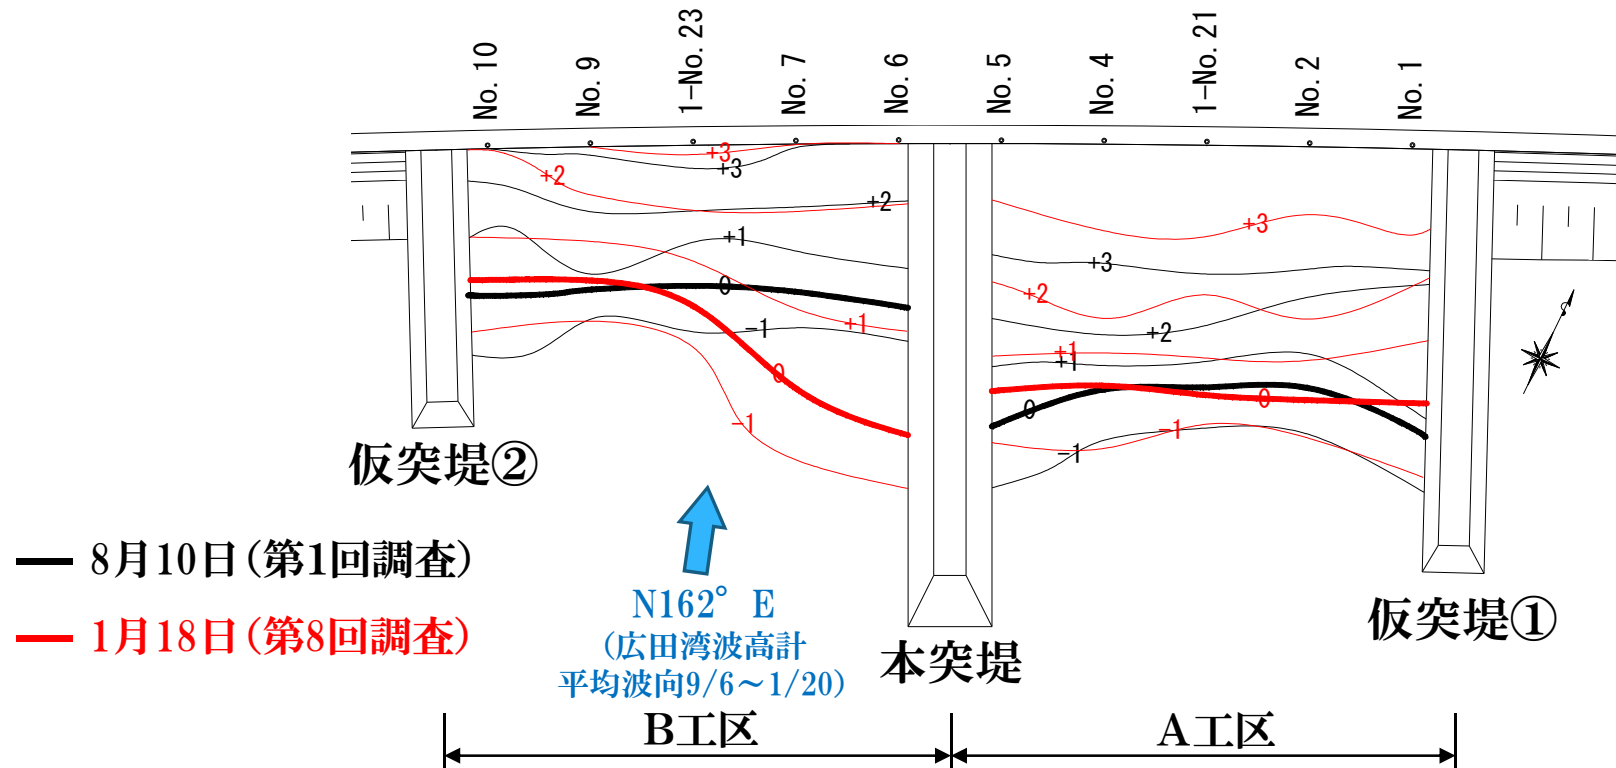
- A工区では、汀線位置、方向角に大きな変化はみられない。
- B工区では、本突堤側の汀線が前進した。モニタリング期間中(8/10～1/18)の汀線前進量は最大24m程度であった。

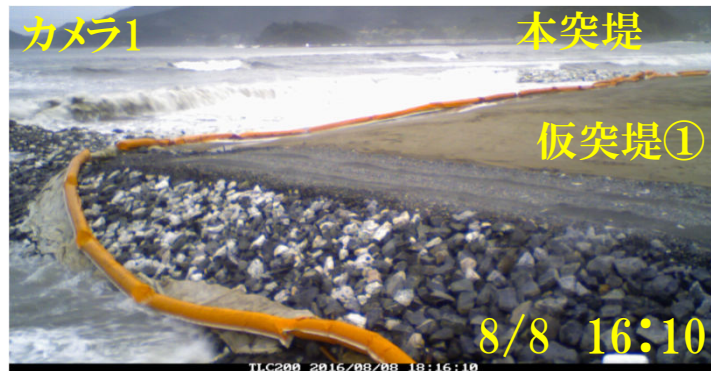
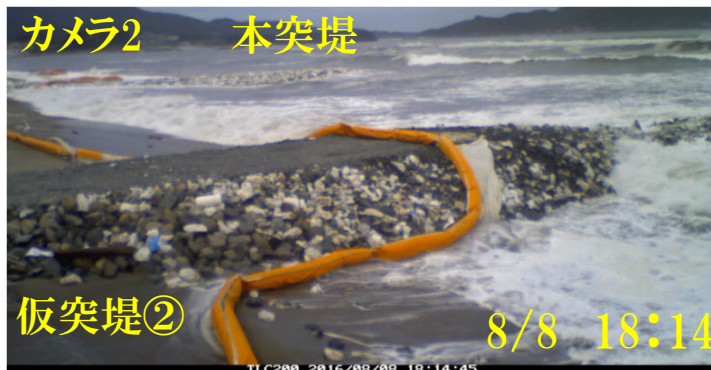
高波浪来襲状況(定点カメラ(現地固定))

- 8/8～9に来襲した台風5号の接近・通過に伴う高波浪により、仮突堤①、②の先端部が崩落し、捨石が散乱した。さらに台風7号(8/17)、11号(8/21)、9号(8/22)、10号(8/30)に起因する高波浪が相次いで来襲したため被災が進行した。(散乱した捨石は、9月中旬に集積し、経過観察を継続。)
- 本突堤については著しい変状は確認されなかった。

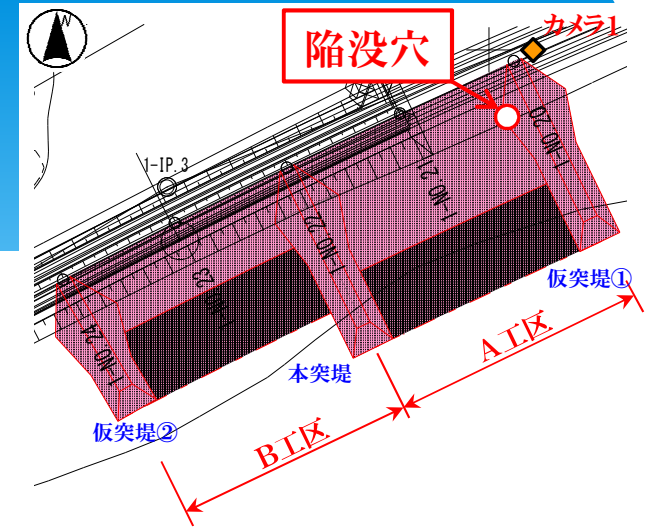
陥没穴発生時(カメラ1撮影)

- 台風10号の上陸に伴う高波・高潮が来襲した8月30日16時頃、A工区の仮突堤①付近において、局所的に砂浜の陥没が発生した。
- 陥没穴は第1線堤根固工と仮突堤の交差付近に位置し、幅3m程度、深さ1.3m程度。

対応案) 工区端部の突堤は、碎石と突堤の間にフィルター層を設置

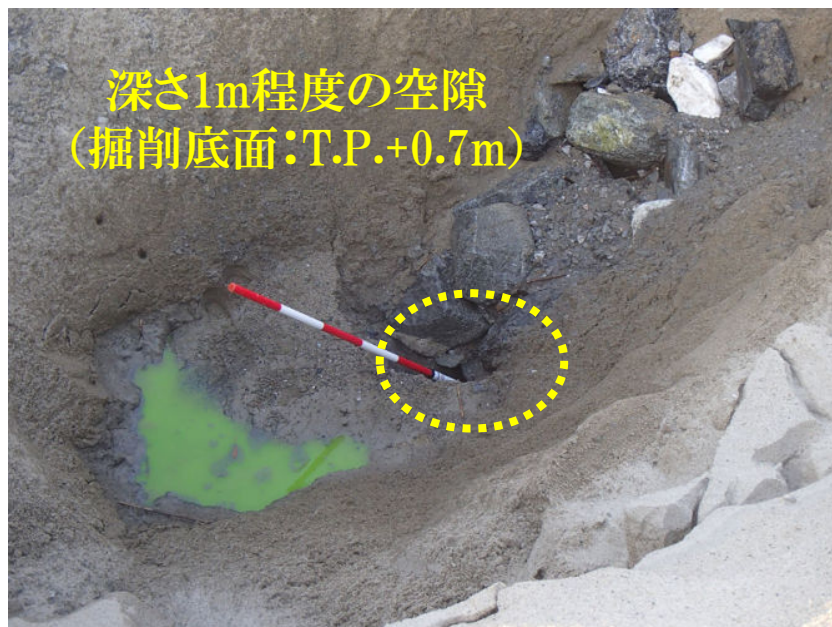
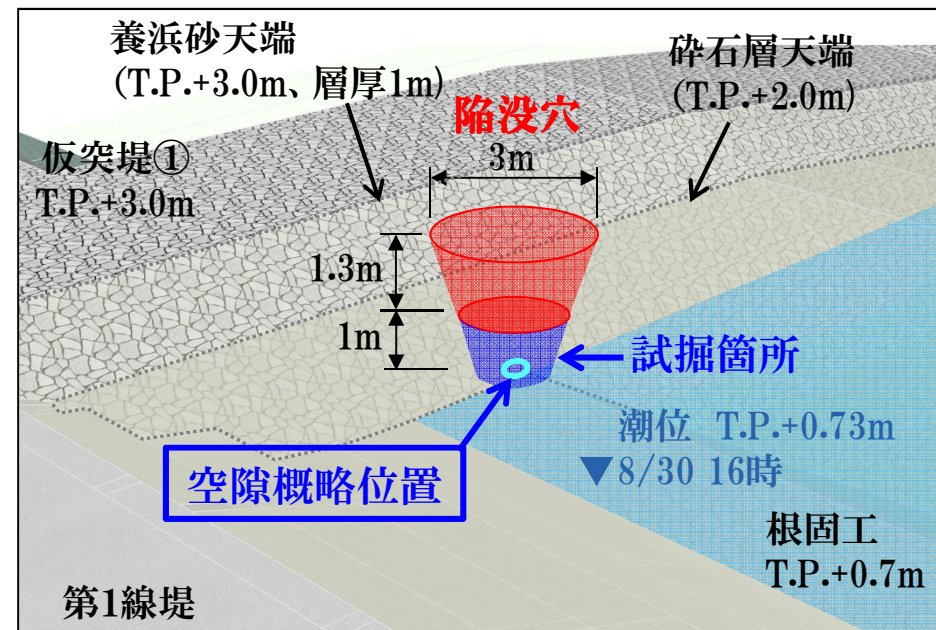
- 試掘調査の結果、仮突堤付近に深さ1m程度の空隙が確認され、突堤工の捨石築堤上部の碎石層、および、表層の養浜材が吸出しを受けた。
- 陥没発生時の潮位(大船渡、16時)は、根固工の天端高T.P.+0.7mを上まわるT.P.+0.73m(偏差0.42m)を観測しており、碎石層が捨石築堤部の空隙から吸い出され、さらに、上部の養浜砂が吸い出されたと推察される。
- 点検の結果、砂浜の陥没は当該箇所のみであり、その後は発生していない。

護岸裏込材の粒径比の考え方\*を準用し、碎石とフィルター層の粒径比を $d/D > 0.15$ に設定。

**フィルター層  $D < 266\text{mm} \Rightarrow$  割栗石(50~150mm)**

一般に3層以上が必要であるため割栗石の規格より50cm程度( $150\text{mm} \times 3 = 450\text{mm}$ )となるが、突堤被覆石の均しの精度が $\pm 50\text{cm}$ であることを勘案し、**1m**を確保する。碎石の層厚も同様に1mとする。

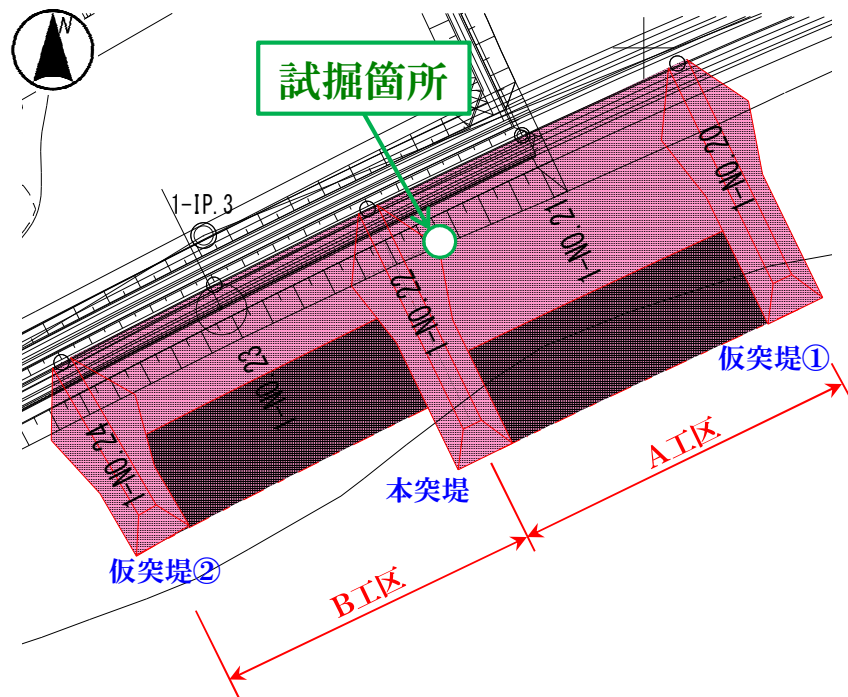
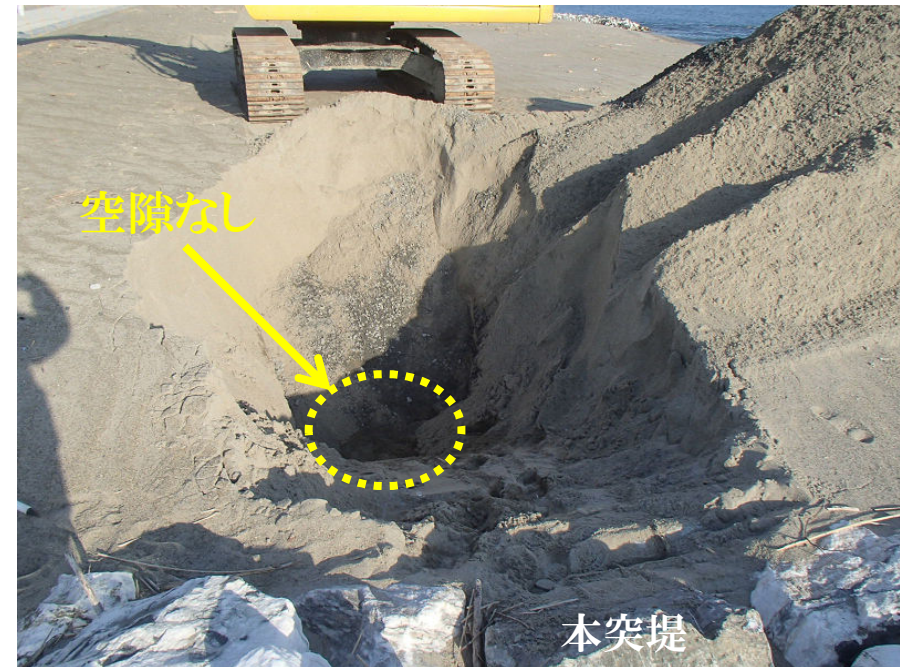
- 工区端部以外における地中の空隙発生の有無を調べるため、本突堤と根固工が交差する位置付近で試掘調査を行った。
- 試掘の結果、本突堤付近では碎石、養浜砂は吸出されておらず、空隙は確認されなかった。
