## 第12節 海洋投入処分

## 第13節 処理困難物の処理

## 第14節 被災した家電、自動車及び船舶の処理

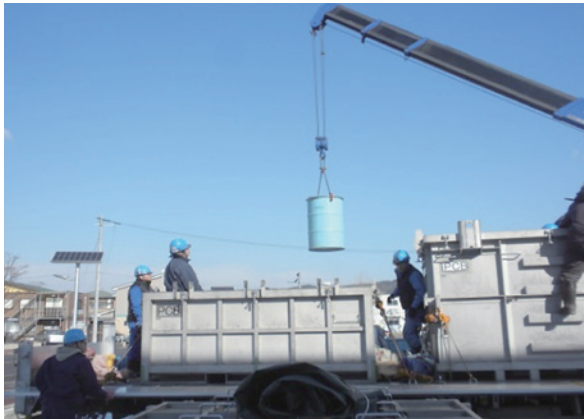
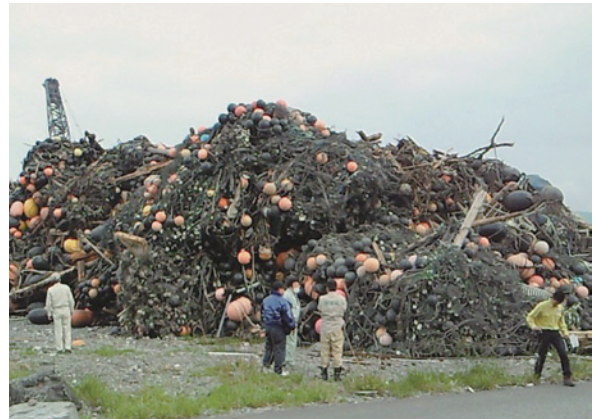
写真 3.13.2 PCB 廃棄物収集運搬作業（左）と漁具・漁網（右）

しかし、仮置場等を集積されたトランス等電気機器のなかには、絶縁油中の PCB 濃度が不明なものが多数存在した。これらの電気機器はすべて PCB 濃度を分析した後、許可業者等に処理委託する必要があるが、それまでの間、高濃度、低濃度及び PCB 不含有の電気機器が混在しないよう適切に保管する必要がある。

このため、各電気機器に「PCB 廃棄物（高濃度）」、「PCB 廃棄物（低濃度）」及び「PCB 不含有」と表示し、誤って処理しないよう選別保管を徹底した。

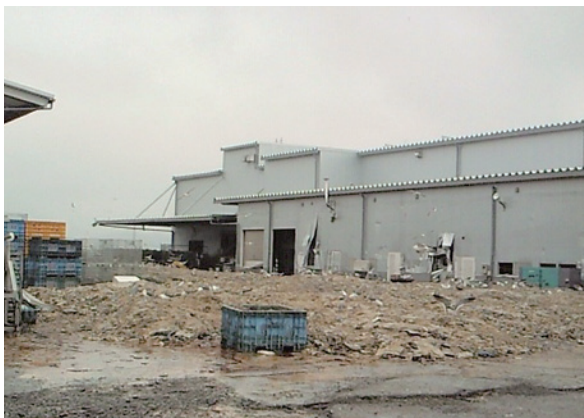
写真 3.13.3 水産加工場外に飛散した水産廃棄物（左）と埋設保管された水産廃棄物（右）

水産廃棄物の処理について、大船渡市では市内9箇所に埋立保管していたが、海岸に近い土地などでは地下水位が高いため覆土を十分に行うことができなかった。そのため沼地のような状態となり、悪臭や衛生害虫の発生源となって、付近の生活環境保全に大きな支障を生じた。そのような状況で保管を続けることはできないことから、大船渡市では、埋立保管した水産廃棄物約1.3万tを掘り起して、太平洋セメント大船渡工場などで処理を行った。

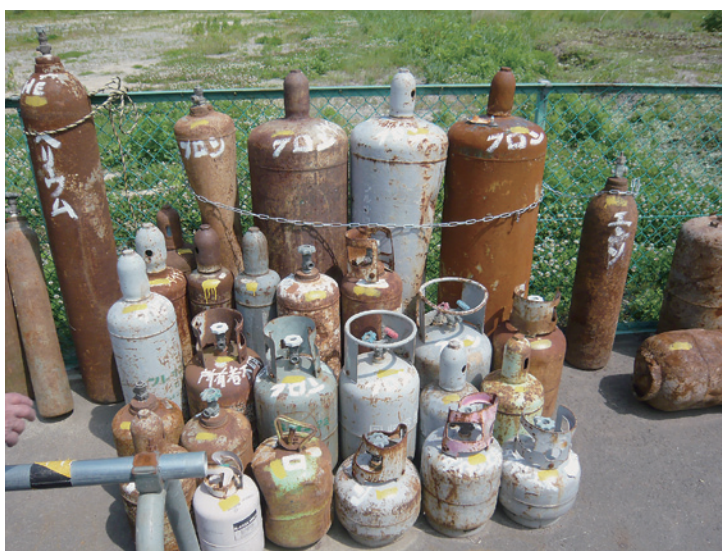
写真 3.13.4 高圧ガスボンベ

高圧ガスボンベの処理は、高圧ガス保安法に基づき行う必要がある。平成 23 年度は経済産業省原子力安全・保安院の石油ガス容器等保安対策事業を活用し、その処理を実施した。

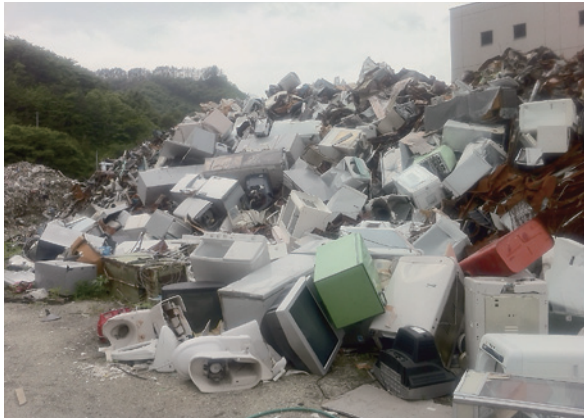
写真 3. 14. 1 大槌町一次仮置場

- ① 廃家電の多くは、一次仮置場に災害廃棄物と混合状態で搬入されたため、家電リサイクル法対象品目だけを選別することが困難であった。また、破損が大きい物が多く、廃プラスチックや金属くずとして処理を行った市町村もあった。
- ② 宮古市では市独自に早くから処理を行ったため、多くの台数をリサイクル処理することができた。他の地域では、処理を優先しなければならない災害廃棄物が多かったため、廃家電が長期間、野積み状態となり、リサイクル不可能となったものもあった。
- ③ 災害廃棄物の一次仮置場に震災とは関係ない家電製品などが不法投棄される事案が各地で発生したことから、警察への通報及び市町村の広報での不法投棄禁止の呼びかけなどの対応を行った。

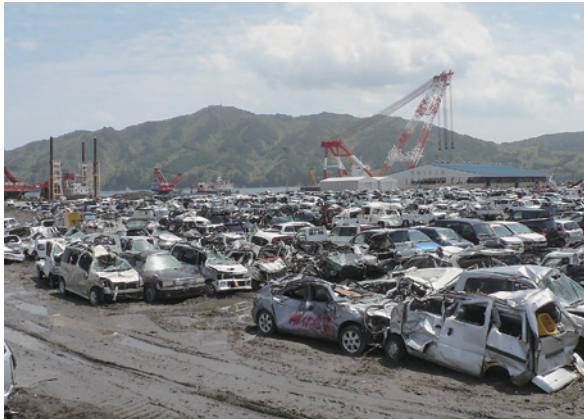
写真 3. 14. 3 宮古市の被災自動車保管状況

被災自動車の発生量は、損傷が大きく原形をとどめない自動車が多いため、不明とする市町村もあった。また、仮置場では所有者による確認が行いやすいように被災自動車を積上げせずに平置きで保管した。保管状況と処理台数は表 3.14.2 のとおりである。

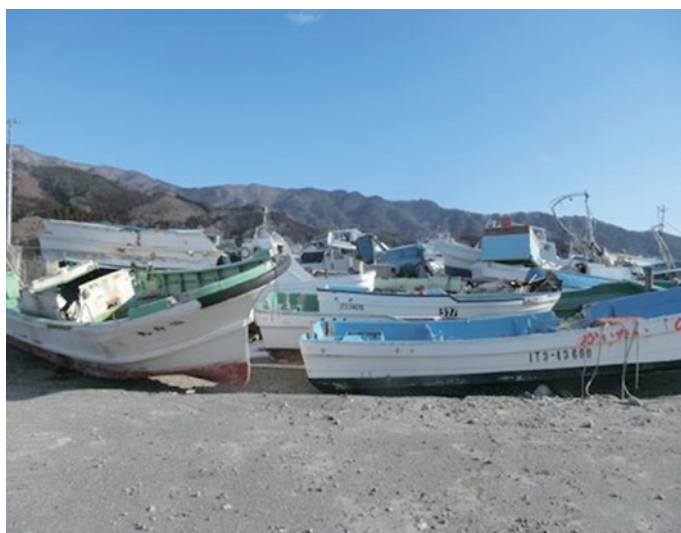
写真 3.14.4 山田町仮置場の被災船舶

処理方法は、洋野町、野田村、宮古地区（宮古市、田野畑村、岩泉町）、大槌町及び大船渡市では、仮置場で選別破碎後、焼却処理した。
