2023年11月
岩手県説明会

低濃度PCBの調査及び適正処理について

公益財団法人
産業廃棄物処理事業振興財団

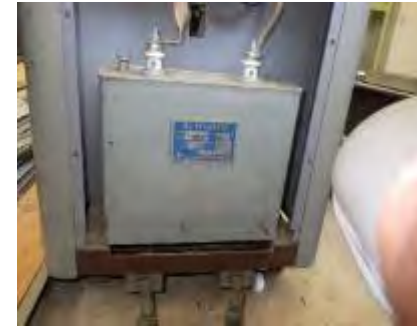
電気溶接機の側面に取り付けられた低圧コンデンサー

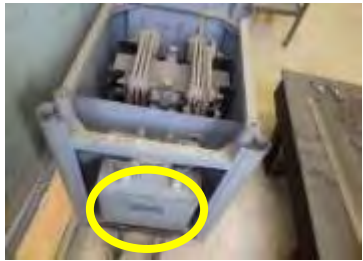
電気溶接機の側面に取り付けられた低圧コンデンサー

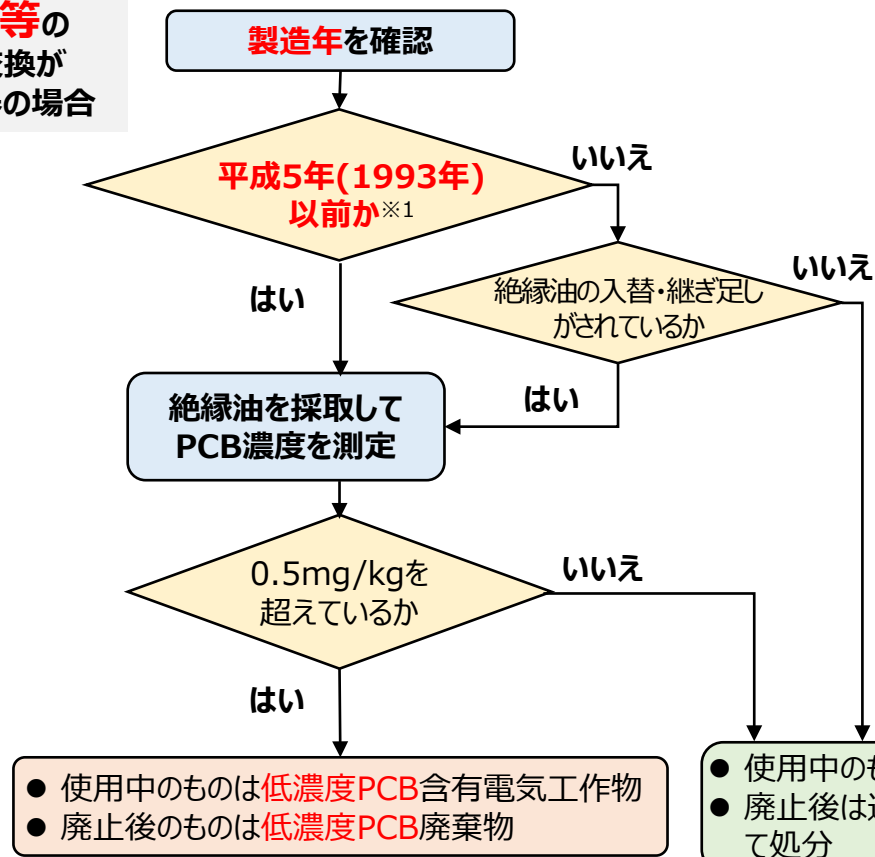
変圧器等の
絶縁油交換が
可能な機器の場合

使用中・廃止後問わずPCB汚染が判明した後は後述の「調査後の手続き」に従い必要な届出を行う。廃止後の低濃度PCB廃棄物は適正に保管し処分すること

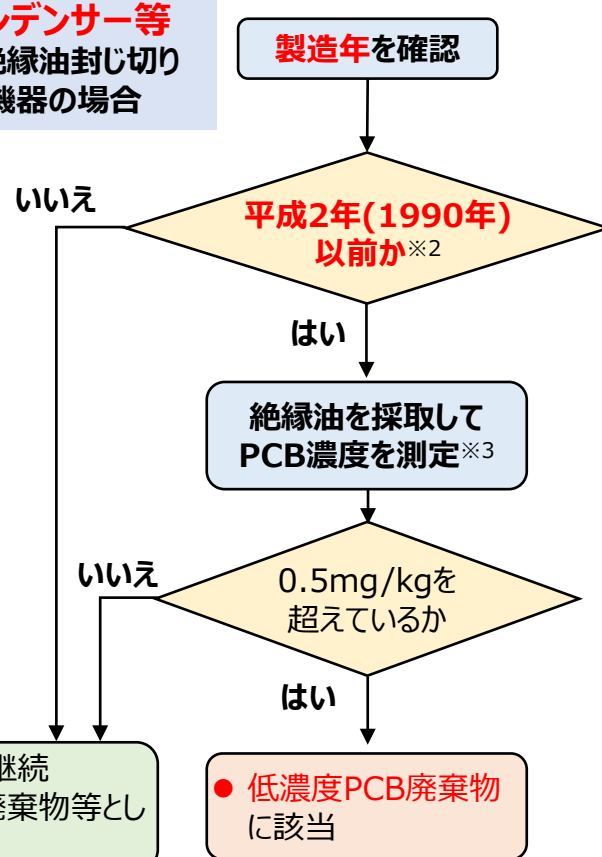
コンデンサー等
の絶縁油封じ切り
機器の場合

「3. 調査後の手続き」に従って必要な届出を行い、適正に処分すること※4

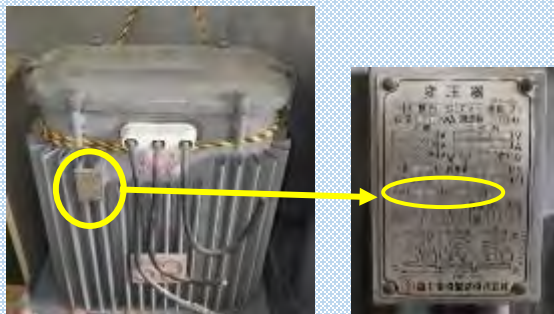
変圧器

昭和49年(1974年)
5月製造

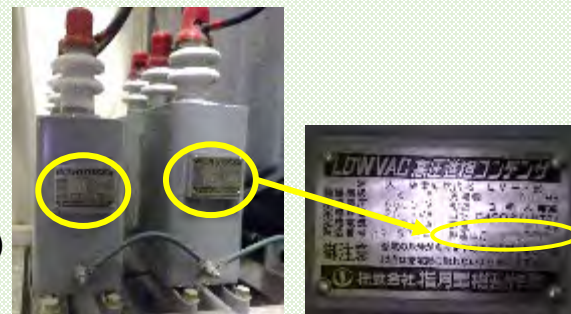
電力用
コンデンサー

昭和48年(1973年)
6月製造

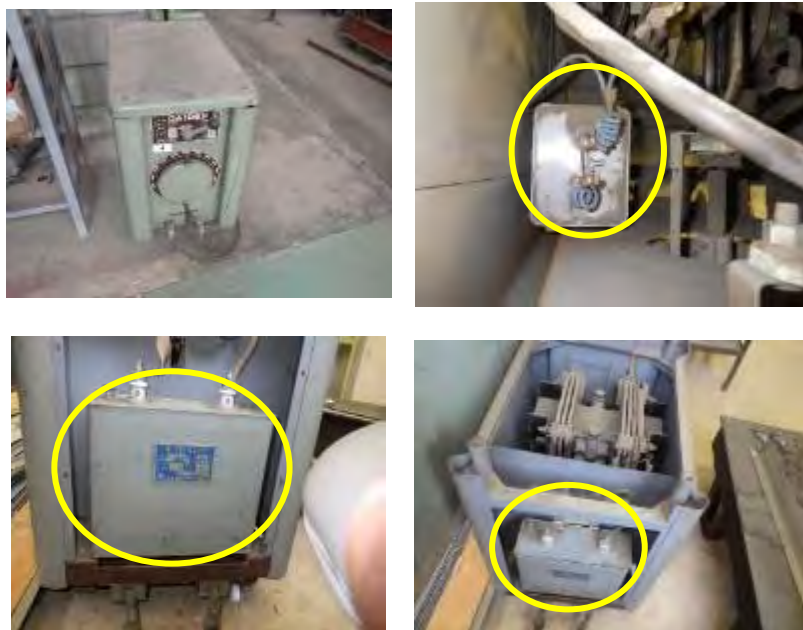
電気溶接機に設置された低圧コンデンサー

電気溶接機には低圧コンデンサーが側面又は内部に設置されている。側面に設置されていない場合は、蓋を開け内部に設置されているか確認する。

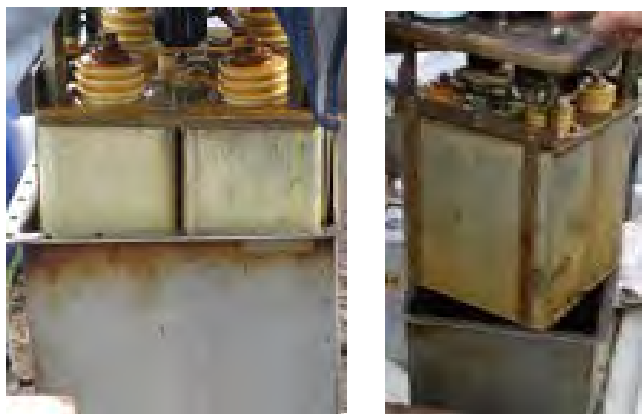
X線発生装置 <絶縁油槽に漬け込まれた低圧コンデンサー>

X線発生装置の低圧コンデンサーは一般に電源ユニットの蓋に取り付けられ絶縁油槽の中に漬け込まれて設置されている。

低圧コンデンサーのPCB汚染有無を判断する製造年に関する情報は、多くは絶縁油槽から低圧コンデンサーを抜き出して貼付された銘板を見て判断することになる。

低圧コンデンサーの絶縁油槽からの抜出作業はX線発生装置のメーカー又はメンテナンス業者に依頼して実施すること。

絶縁油槽からのコンデンサー取り出しでは、コンデンサーが損傷してPCBが漏れ出している可能性があるため、吸油マット等を敷き詰めたオイルパン等の上に絶縁油槽を置き、絶縁油がこぼれ出ないように電源ユニットの蓋に取り付けられた低圧コンデンサーを慎重に引き抜く。

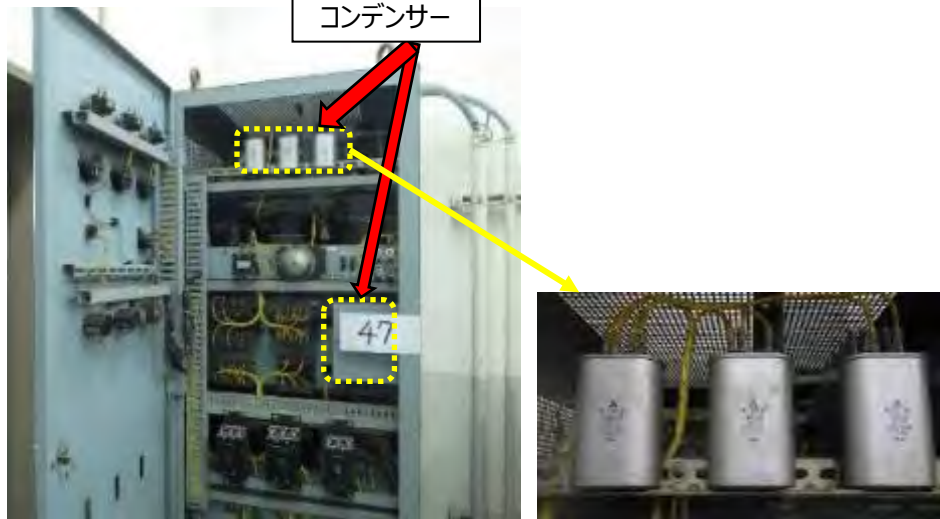
その他機器 (部品としてのコンデンサー)

各種の理化学機器や制御装置には部品として小型のコンデンサーが組み込まれたものがある。電源回路や電子回路等の部品に使用されている**電解コンデンサー**、**フィルムコンデンサー**、**セラミックコンデンサー**等には絶縁油が使用されていないのでPCB汚染の可能性はない。小型のコンデンサーではメーカーが製造年等を識別する固有の記号を印字している場合がある。識別が困難な場合は機器メーカーに問い合わせるPCBによる汚染の可能性の有無を確認。

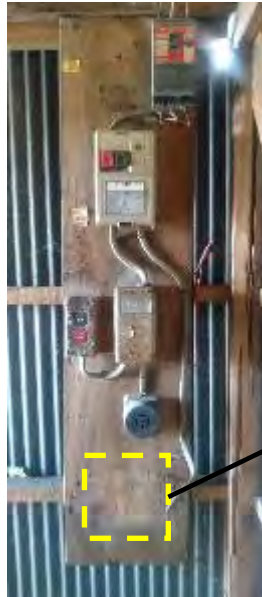
揚水ポンプの分電盤
に設置されていた
低圧コンデンサー

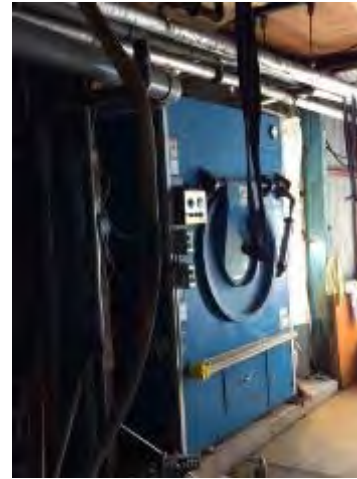
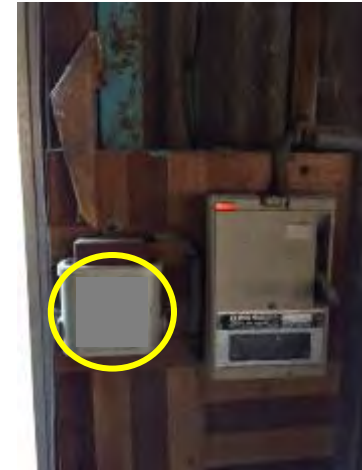
業務用乾燥機と分電盤に
設置されていた低圧コンデンサー
※上記写真のコンデンサーはPCB含有無し

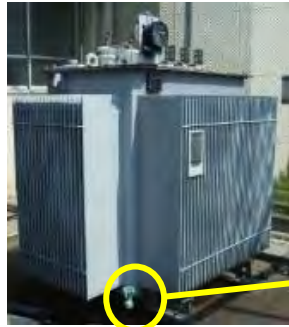
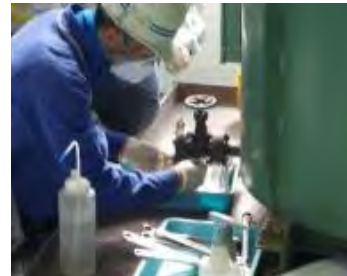
採取口付きの変圧器からの絶縁油の採取

排出口の下に受け皿を置き、漏洩に備えて吸油マットを用意して、保護メガネ、マスク、手袋等の防護具を装着して注意しながらコックを開け、少量（1～2 ml）を採取

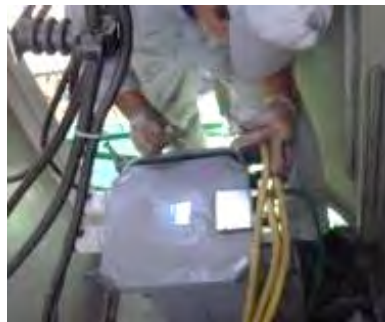
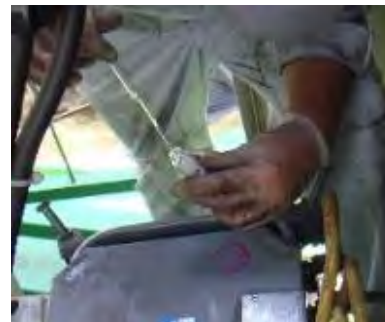
採取口がない変圧器からの絶縁油の採取

上部の蓋を外してピペットで1～2mlを採取

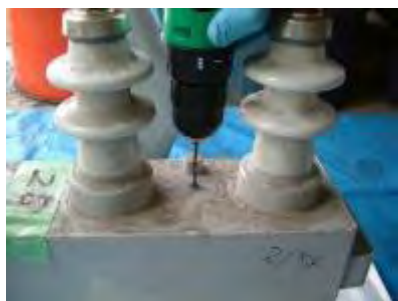
①開口

吸油マットを敷いたオイルパン等の上にコンデンサーを置き、上面にドリルで小孔を開ける。
コンデンサーから絶縁油が噴き出ることがあるため慎重に行い、絶縁油が噴き出た場合はウエス等で拭き取る。

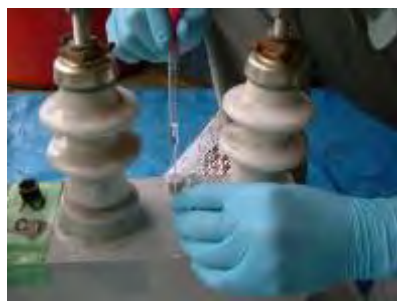
②採取

開口部にピペットを差し込み、絶縁油を1～2ml採取し、サンプルびんに入れる。

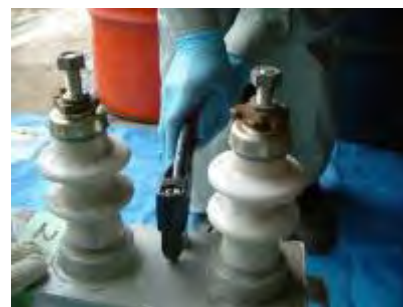
③封口

開口部にリベットを差し込み封口する。

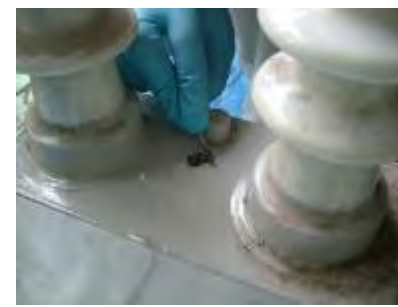
④補強

リベットの頭部に接着剤(デブコン等)を塗り、漏油を防止する。

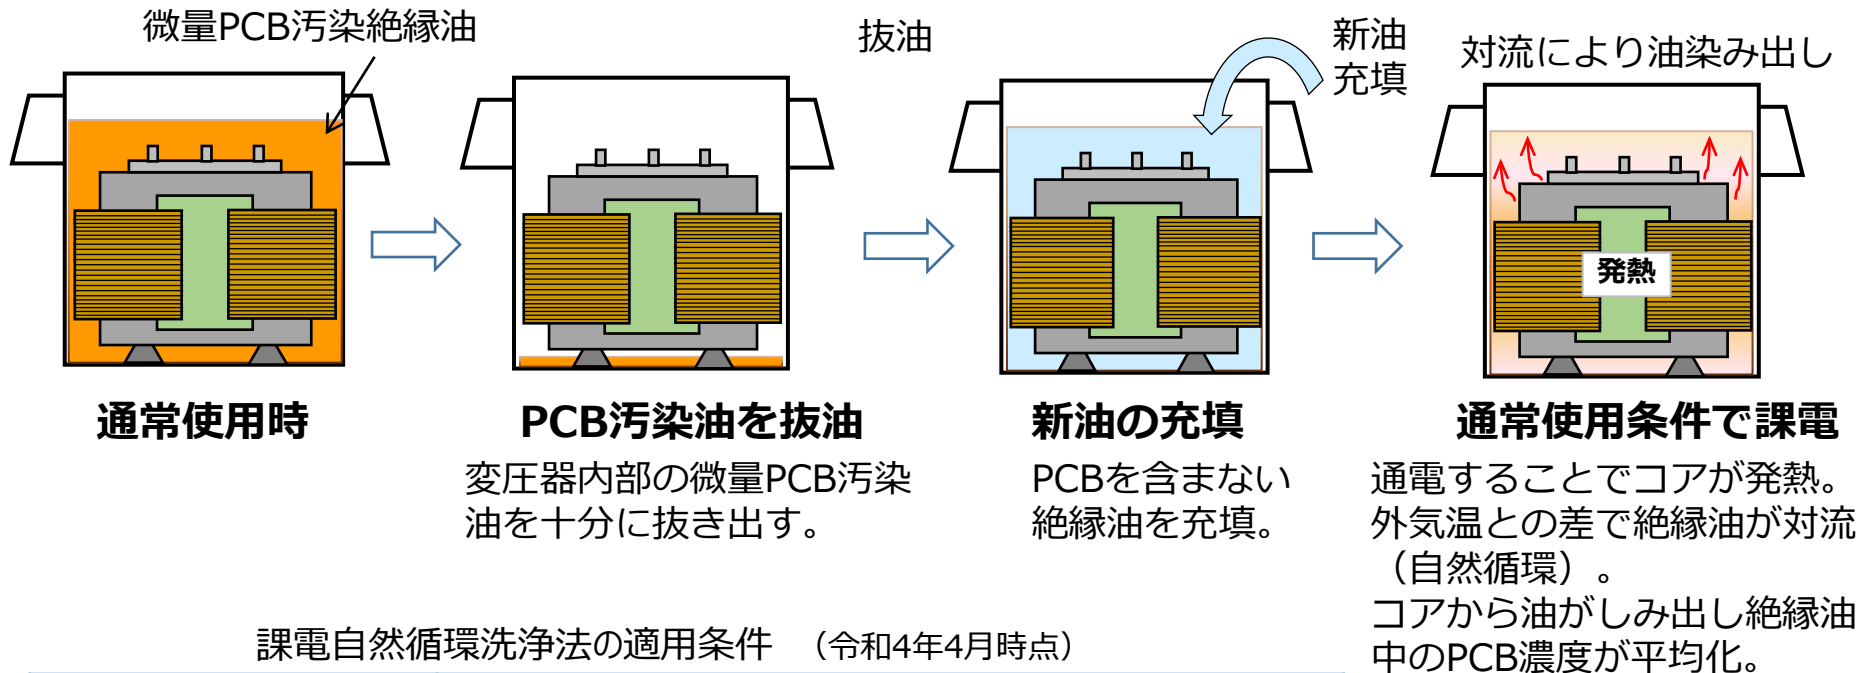
使用中の低濃度PCB含有電気工作物のうち変圧器については、使用しながら無害化する**課電自然循環洗浄法**が適用できる場合がある。

(1) 適用対象機器	使用中の変圧器であって以下の条件のもの ・絶縁油中PCB濃度 10mg/kg以下 ・銘板絶縁油量 2,000 ℓ 以上
(2) 実課電期間	PCB濃度 0.5mg/kg超～5mg/kg以下 90日以上 5mg/kg超～10mg/kg以下 120日以上
(3) 洗浄処理完了判定	PCB濃度 0.3mg/kg以下
