岩手・青森県境廃棄物不法投棄現場

第16回 汚染土壌対策技術検討委員会

～ N地区の汚染土壌対策 ～

～ B,D,F,G,J,K及びびO地区 汚染土壌対策 ～

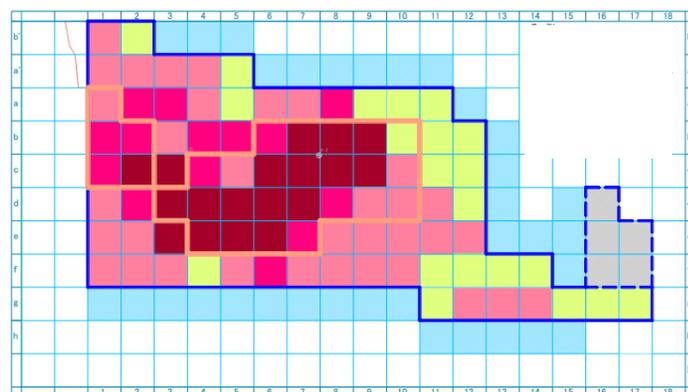
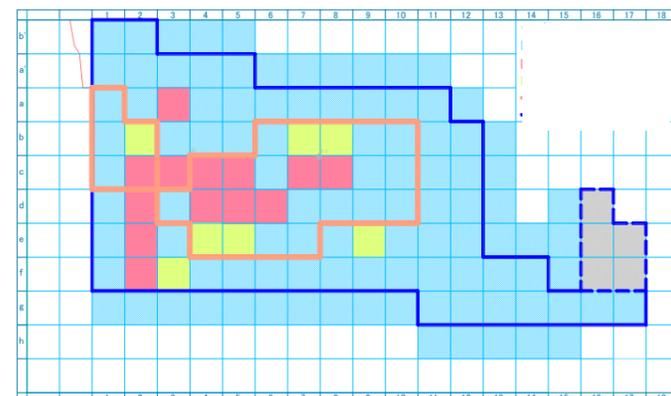
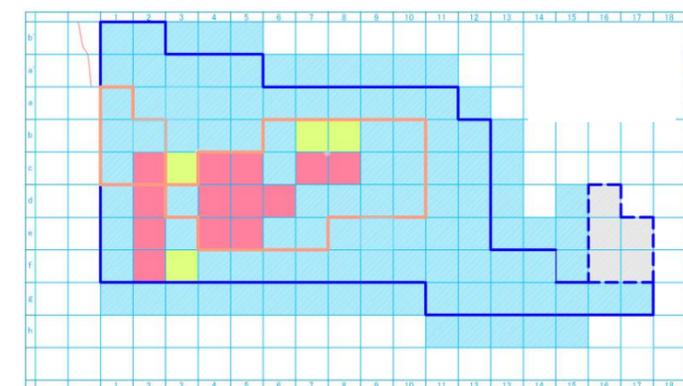
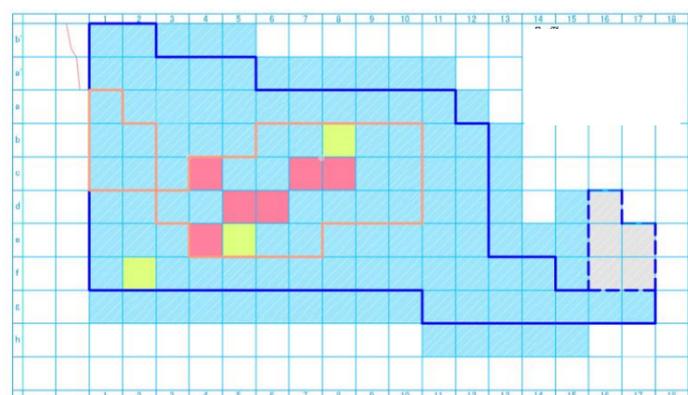
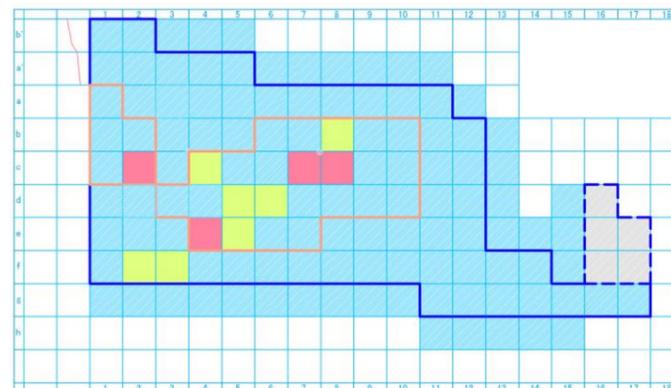
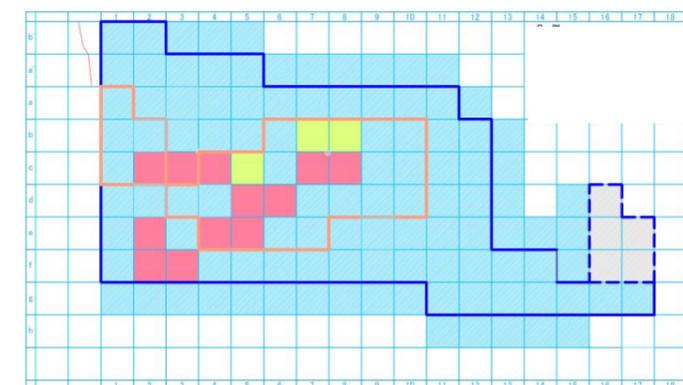
図-1 汚染区画数の変化図

平成23年6月時点でいずれかの汚染物質が環境基準値を超過していた区画について、8月及び10月に実施したモニタリング結果は別添資料に、汚染区画数の変化は表-1及び図-1に示すとおりであり、汚染区画数は8月時点で15区画から11区画に、10月時点で11区画から9区画に減少した。

Benzene及び1,2-DCA以外の物質は、10月の時点で基準値超過が確認されたのはe-4(cis-1,2-DCE、TCE、PCE)及びd-5(PCE)の2区画のみであった。e-4及びd-5で各物質の濃度の変動は見られるが、全体としては浄化が順調に進行していると考えられる。

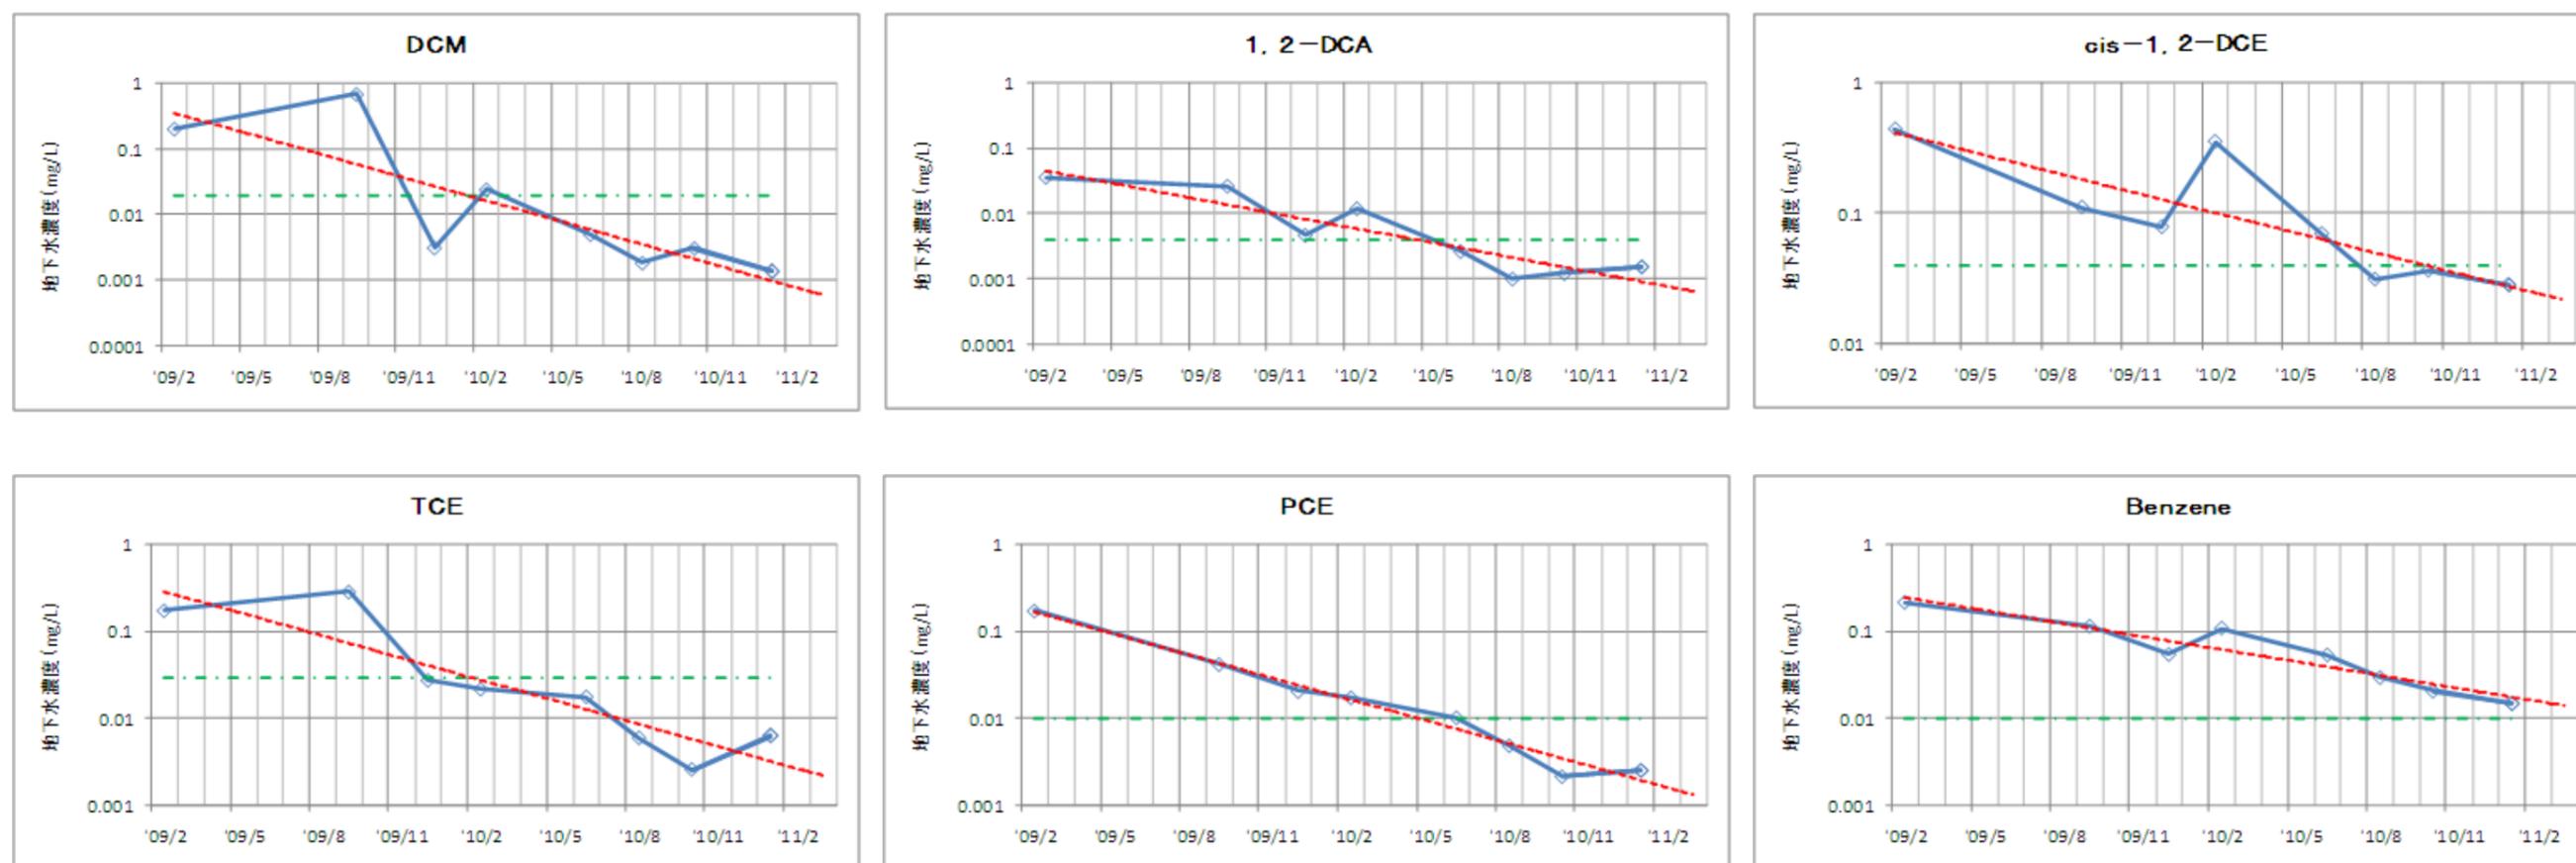
図-2 汚染濃度の経時変化及び線形近似式による浄化傾向予測

第13回土壌委員会で示した、H23年1月までの汚染濃度の経時変化及び線形近似式による浄化傾向予測を図-2に、浄化傾向予測結果に基づく各物質のH23年1月以降の推定汚染残留区画数を表-2に示す。

予測ではH23年10月時点での汚染残留区画数は15区画と推定したが、モニタリングの結果では汚染区画数は9区画であった。

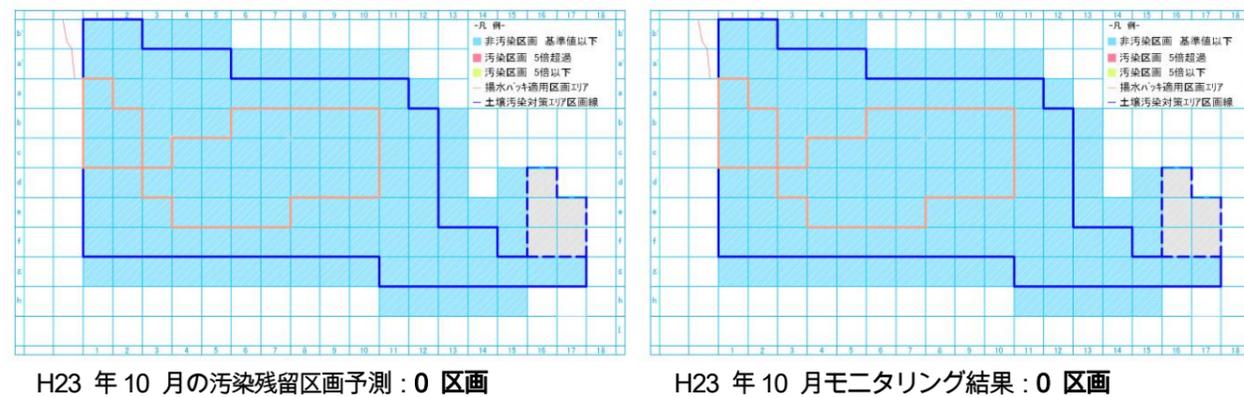
図-4 DCM の汚染残留区画予測とモニタリング結果の比較図

H23年10月までの汚染濃度・汚染区画数の経時変化を図-3に、H23年1月に検討した10月時点での汚染残留区画予測とモニタリングによる実測結果の比較を図-4に、濃度減少予測とモニタリング結果の一覧表を表-3に示す。

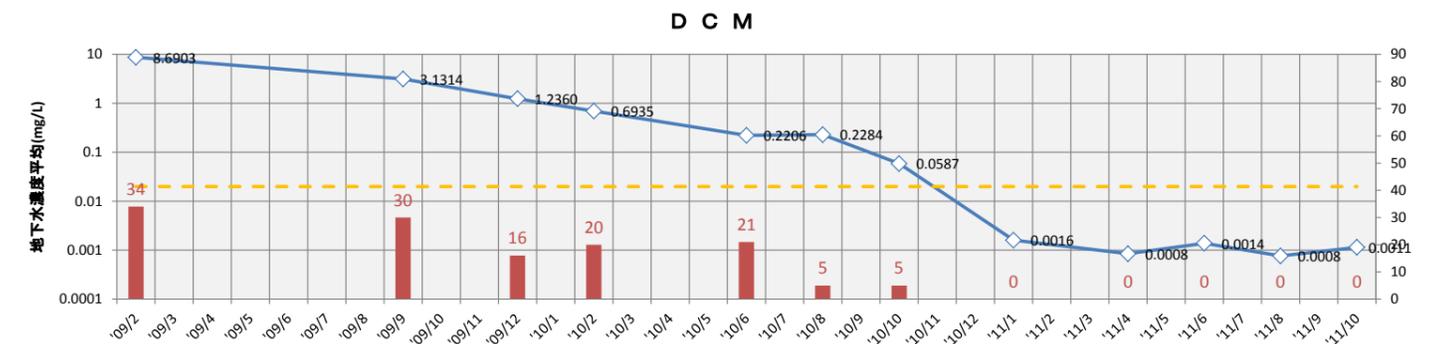
図-3 DCM の汚染濃度及び汚染区画数の経時変

DCMはH23年1月に全ての箇所で基準値に適合しており、それ以降10月までのモニタリングにおいてもリバウンド等することなく基準値以下で推移している。

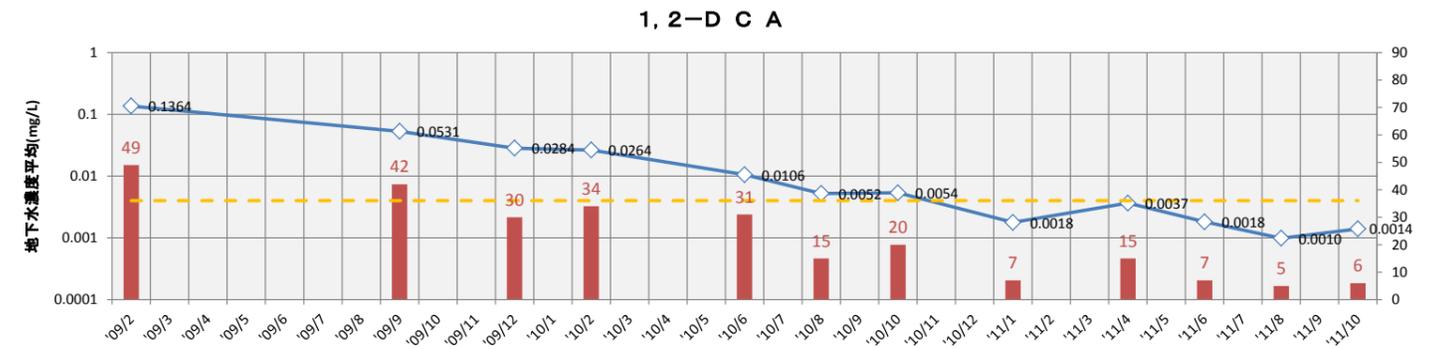
図-5 1,2-DCA の汚染濃度及び汚染区画数の経時変化

H23年10月までの汚染濃度・汚染区画数の経時変化を図-5に、H23年1月に検討したH23年10月時点での汚染残留区画予測とモニタリングによる実測結果の比較を図-6に、汚染残留区画での濃度経時変化を図-7に、濃度減少予測とモニタリング結果の一覧表を表-4にそれぞれ示す。

平均濃度は減少し基準値に適合する状態となっているが、10月時点で基準値を超過している6区画についてはH23年1月以降大幅な濃度減少は見られない状態にある。

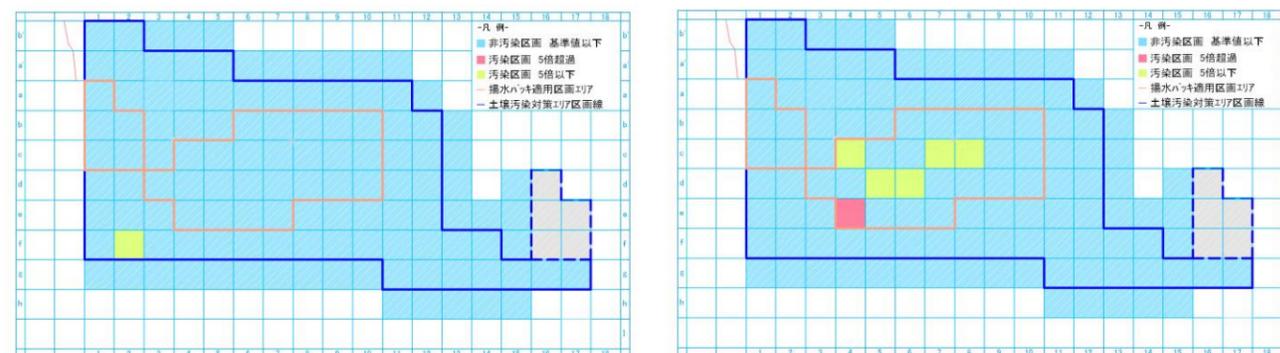
図-6 1,2-DCA の汚染残留区画予測とモニタリング結果の比較図

1,2-DCAは濃度減少予測において10月時点での基準値超過はエリア南西側の1区画のみと予測したが、モニタリング結果ではエリア中央付近の掘削エリアに6区画で基準値を超過している。

H23年10月の汚染残留区画予測：1区画

H23年10月モニタリング結果：6区画

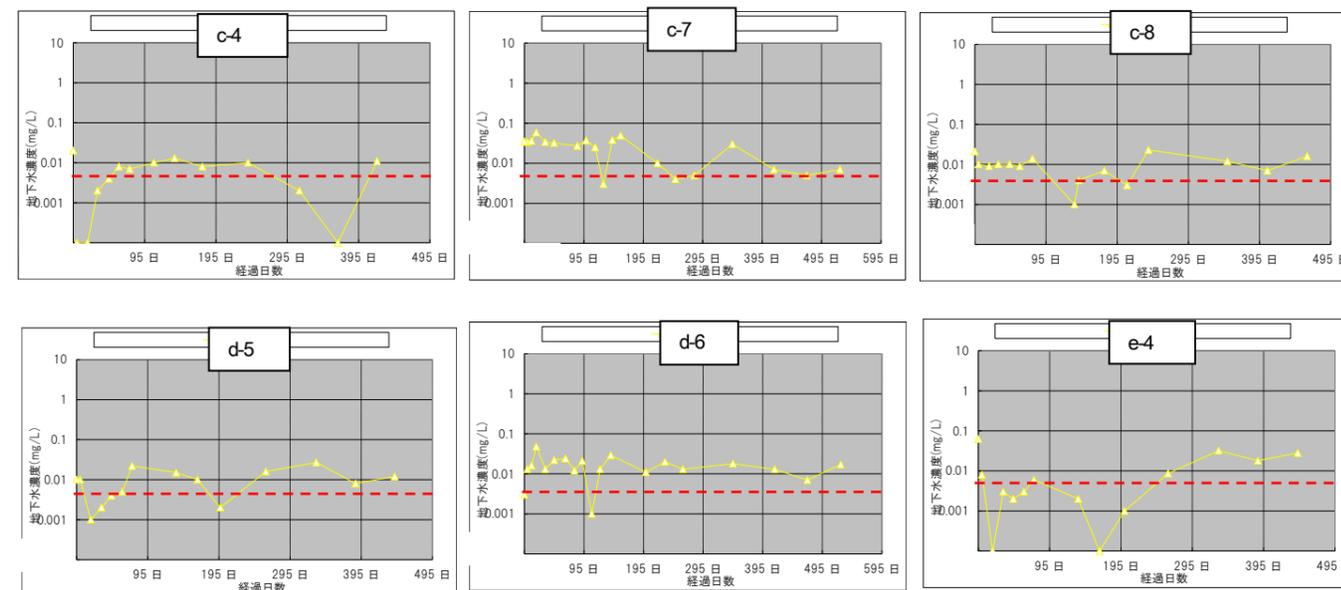
図-7 汚染残留区画の1,2-DCA 経時変化(モニタリング結果)

--- 1,2-DCA 地下水環境基準値：0.004mg/l

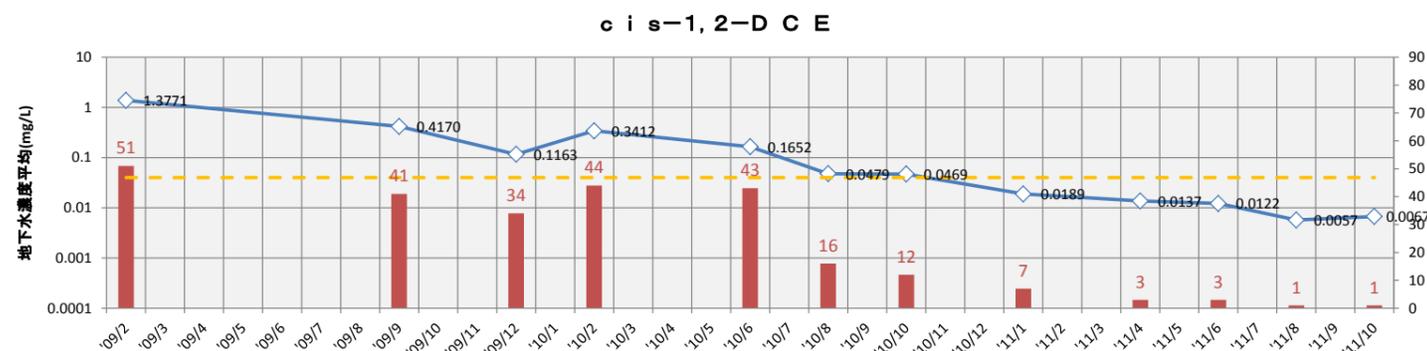
図-8 cis-1,2-DCE の汚染濃度及び汚染区画数の経時変化

H23年10月までの汚染濃度・汚染区画数の経時変化を図-8に、H23年1月に検討したH23年10月時点での汚染残留区画予測とモニタリングによる実測結果の比較を図-9に、汚染残留区画での濃度経時変化を図-10に、濃度減少予測とモニタリング結果の一覧表を表-5にそれぞれ示す。

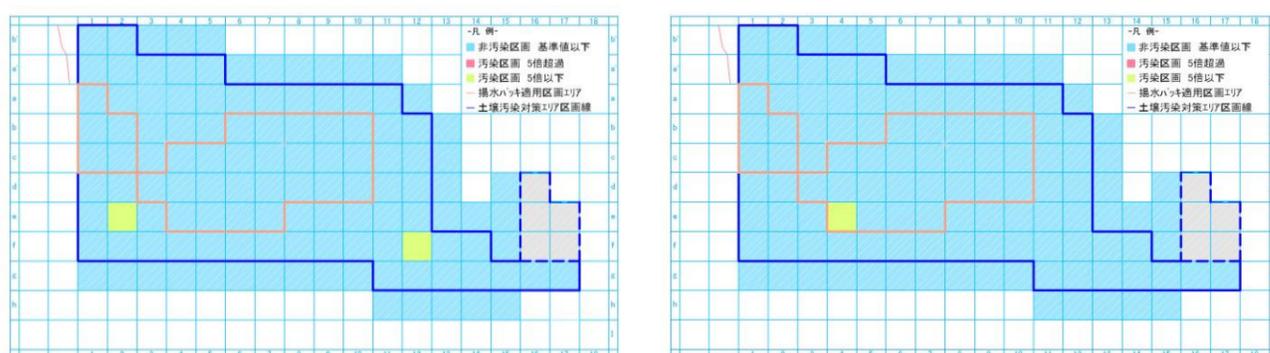
図-9 cis-1,2-DCE の汚染残留区画予測とモニタリング結果の比較図

cis-1,2-DCEは濃度減少予測において10月時点での基準値超過は、エリア南西側の1区画及び南東側の1区画と予測したが、モニタリング結果ではエリア南西側に1区画(e-4)のみとなっている。

H23年10月の汚染残留区画予測: 2区画

H23年10月モニタリング結果: 1区画

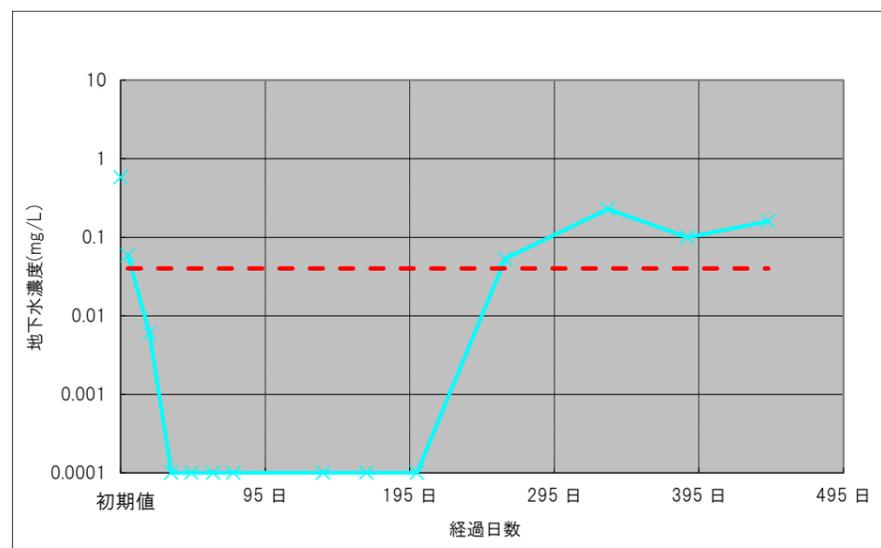
図-10 汚染残留区画の cis-1,2-DCE 経時変化(モニタリング結果)

e-4での濃度は上下動しているが、周辺の濃度減少の実績を考慮すると今後基準値に適合するものと考えられる。

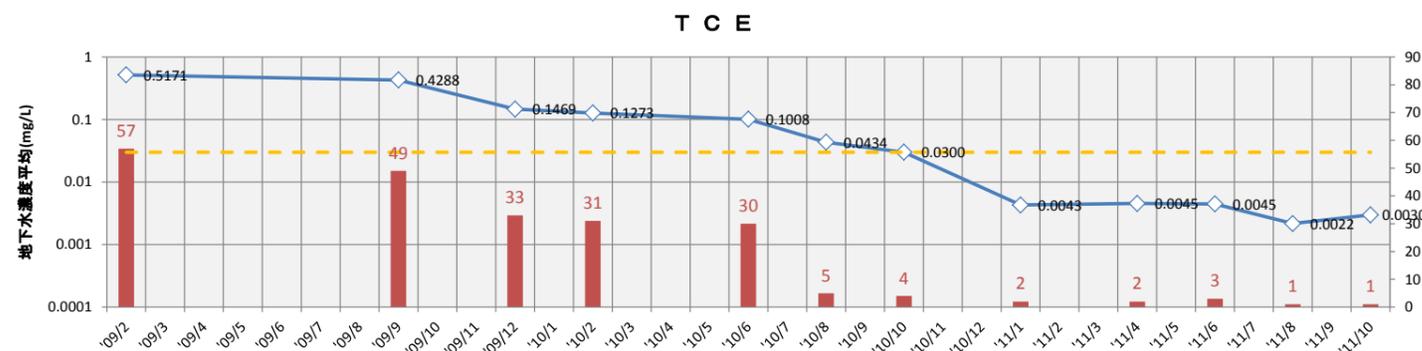
図-11 TCE の汚染濃度及び汚染区画数の経時変化

H23年10月までの汚染濃度・汚染区画数の経時変化を図-11に、H23年1月に検討したH23年10月時点での汚染残留区画予測とモニタリングによる実測結果の比較を図-12に、汚染残留区画での濃度経時変化を図-13に、濃度減少予測とモニタリング結果の一覧表を表-6にそれぞれ示す。

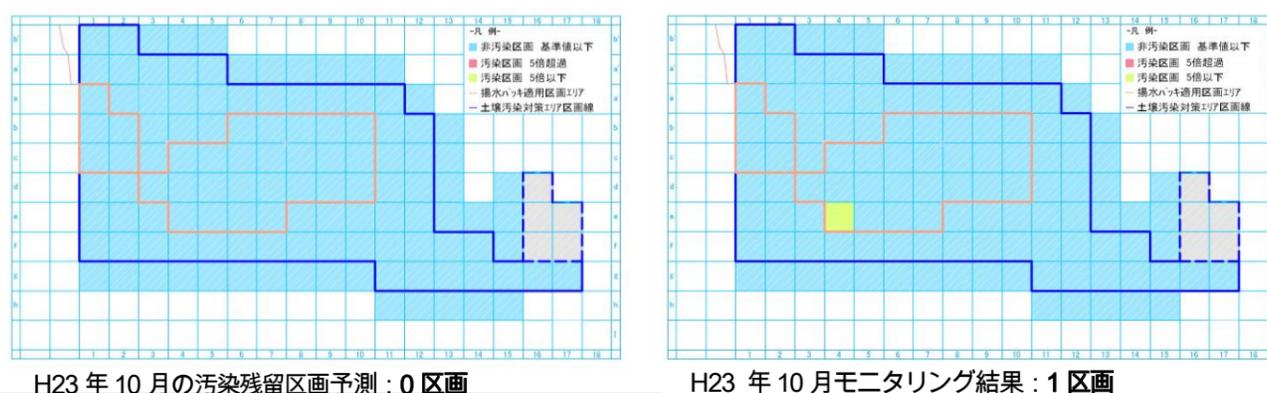
図-12 TCE の汚染残留区画予測とモニタリング結果の比較図

TCEは濃度減少予測において10月時点ではすべての区画で基準値に適合すると予測したが、モニタリング結果ではエリア南西側に1区画(e-4)のみ基準値を超過した。

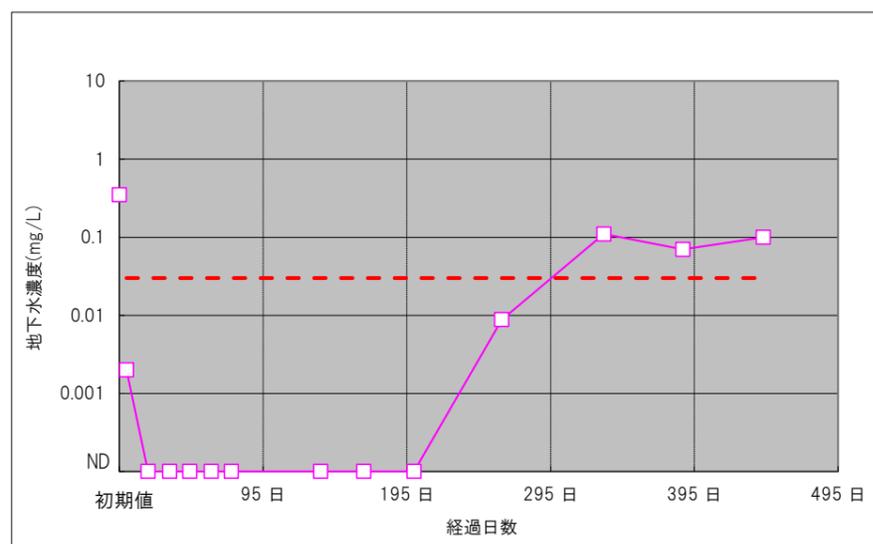
図-13 汚染残留区画のTCE 経時変化(モニタリング結果)

e-4での濃度は上下動しているが、周辺の濃度減少の実績を考慮すると今後基準値に適合するものと考えられる。

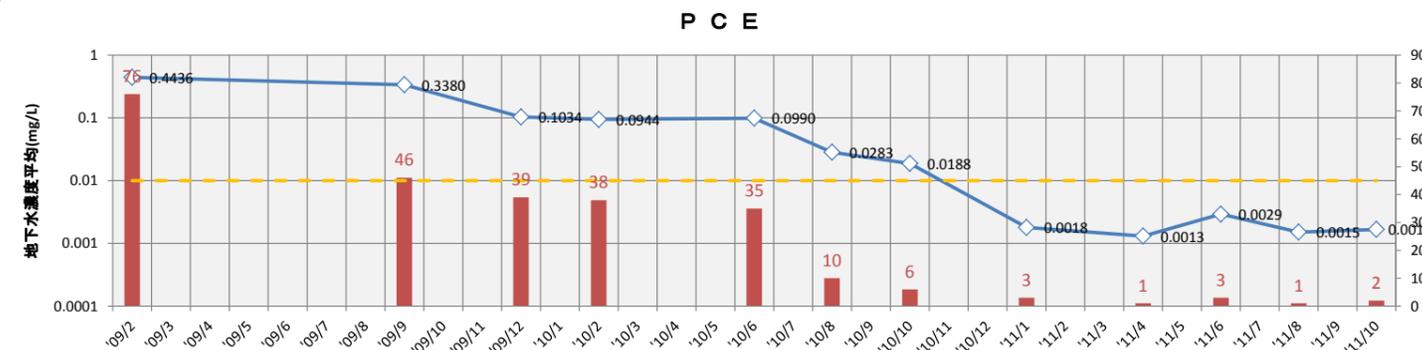
図-14 PCEの汚染濃度及び汚染区画数の経時変化

H23年10月までの汚染濃度・汚染区画数の経時変化を図-14に、H23年1月に検討したH23年10月時点での汚染残留区画予測とモニタリングによる実測結果の比較を図-15に、汚染残留区画での濃度経時変化を図-16に、濃度減少予測とモニタリング結果の一覧表を表-7にそれぞれ示す。

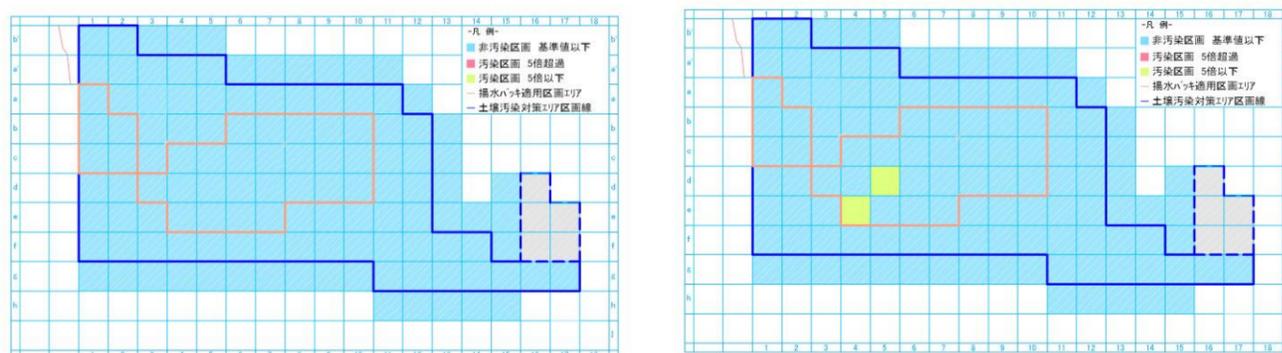
図-15 PCEの汚染残留区画予測とモニタリング結果の比較図

PCEは濃度減少予測において10月時点ではすべての区画で基準値に適合すると予測したが、モニタリング結果ではエリア南西側の2区画(d-5、e-4)で基準値を超過した。濃度は上下動しているが、周辺の濃度減少の実績を考慮すると今後基準値に適合するものと考えられる。

H23年10月の汚染残留区画予測：0区画

H23年10月モニタリング結果：2区画

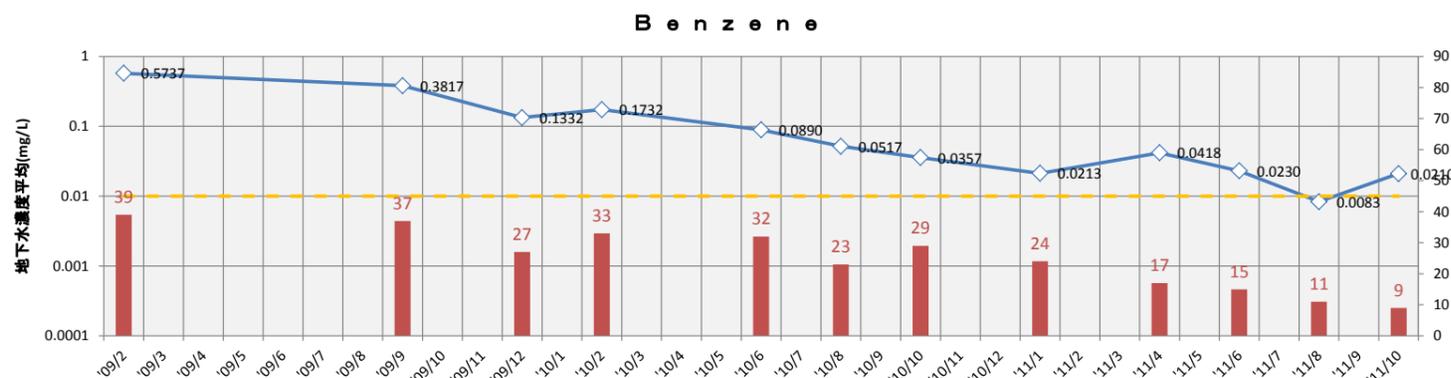
図-17 Benzeneの汚染濃度及び汚染区画数の経時変化

H23年10月までの汚染濃度・汚染区画数の経時変化を図-17に、H23年1月に検討したH23年10月時点での汚染残留区画予測とモニタリングによる実測結果の比較を図-18に、濃度減少予測とモニタリング結果の一覧表を表-8に示す。汚染残留区画での濃度経時変化は次項1.3に示す。

平均濃度は減少傾向にはあるが上下動が見られH23年10月時点は基準値超過の状態である。10月時点で基準値を超過している9区画についてはH23年1月以降大幅な濃度減少は見られない状態にあり、1,2-DCAと同様の濃度変動の傾向にある。

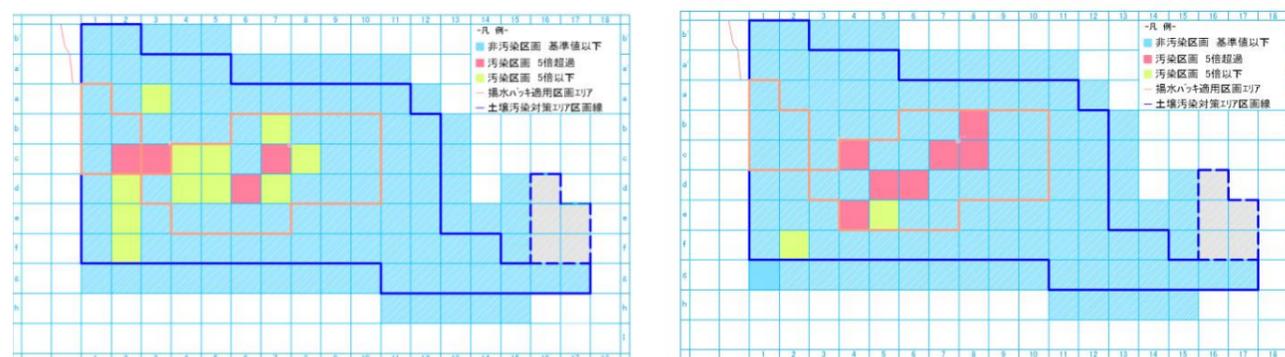
図-18 Benzeneの汚染残留区画予測とモニタリング結果の比較図

Benzeneは濃度減少予測において10月時点での基準値超過はエリア東側及び中央部で15区画と予測されたが、モニタリング結果では主にエリア中央付近の9区画で基準値超過が確認された。予測よりも基準値超過区画数は減少しているが、超過箇所の濃度が予測よりも高い傾向にある。

H23年10月の汚染残留区画予測：15区画

H23年10月モニタリング結果：9区画

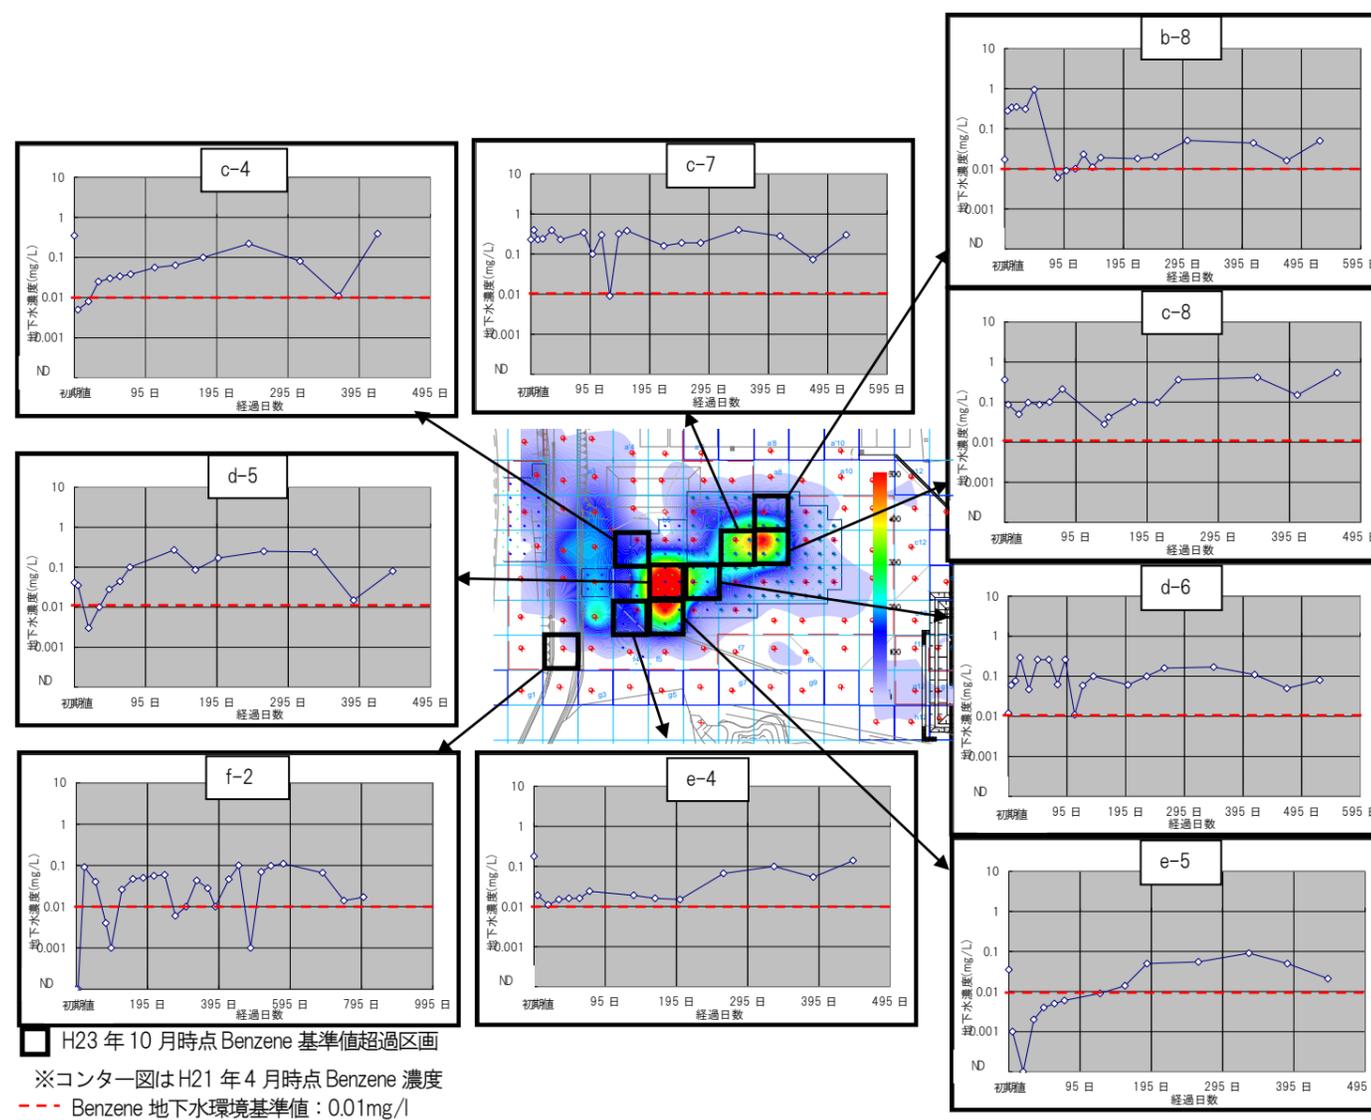
図-19 H23年10月時点基準値超過区画における Benzene 濃度経時変化

Benzene 及び 1,2-DCA について、H23年10月時点で基準値を超過している区画のバイオ注入開始からの濃度経時変化を図-19(Benzene)及び図-20(1,2-DCA)に示す。該当区画では Benzene と 1,2-DCA の濃度経時変化状況が類似している傾向が見られ、バイオ注入開始から濃度が低下しにくい傾向にある区画が多くみられる。また H21年4月時点の濃度コンター図において高濃度のスポットが確認された付近に該当区画は位置しており、特に高濃度のスポット下流箇所当たる e-4 でその傾向が見られる。

浄化開始前に存在した高濃度スポット地点周辺は各種浄化対策によりその濃度は低下したが、他の区画に比べ濃度低下が進行しにくい状態にあると考えられる。また Benzene が嫌気性バイオ対象外物質であること及び 1,2-DCA の基準値が 0.004mg/l と他の項目に比して厳しい基準値であることも、基準値に適合しにくい理由の一つであると考えられる。

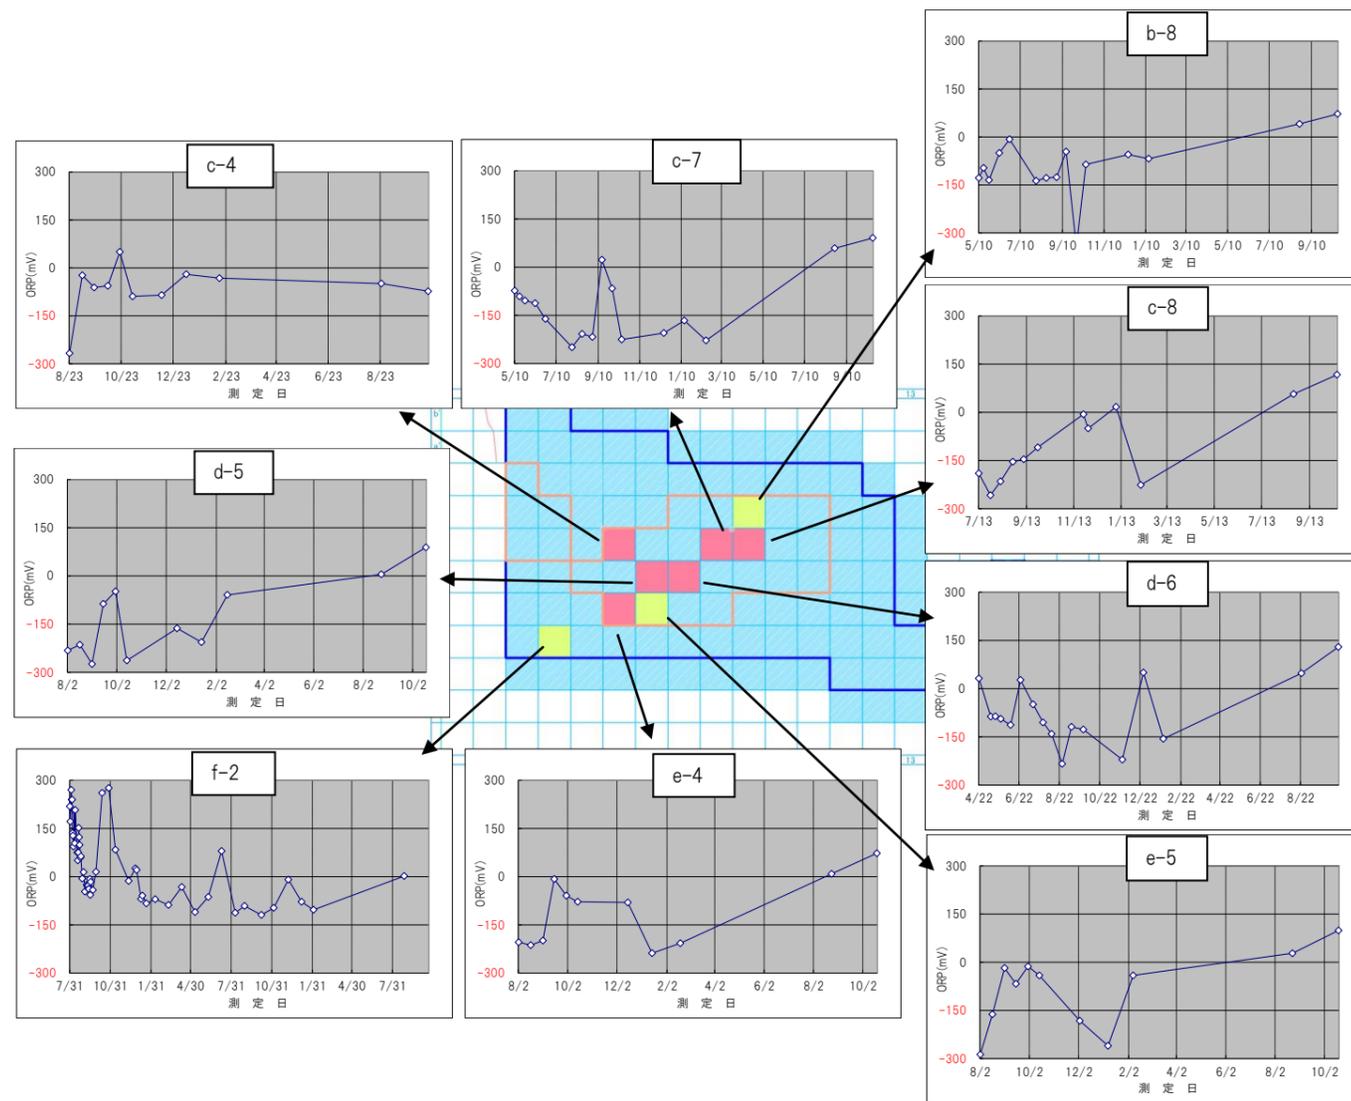
図-21 H23年10月時点基準値超過区画におけるORP経時変化図

確認された高濃度スポット地点周辺の汚染残留区画において、これまでバイオによる浄化を実施してきたが、地下水のORPの上昇などもみられることから(図-21)、地下水揚水を実施し濃度の積極的な低減を図ることとする。併せて2か月に1回実施していたモニタリングを当面半月に1回実施し、地下水揚水による濃度低減効果の確認を行うこととする。また地下水揚水以外の対応方法についても併せて検討を行うこととする。

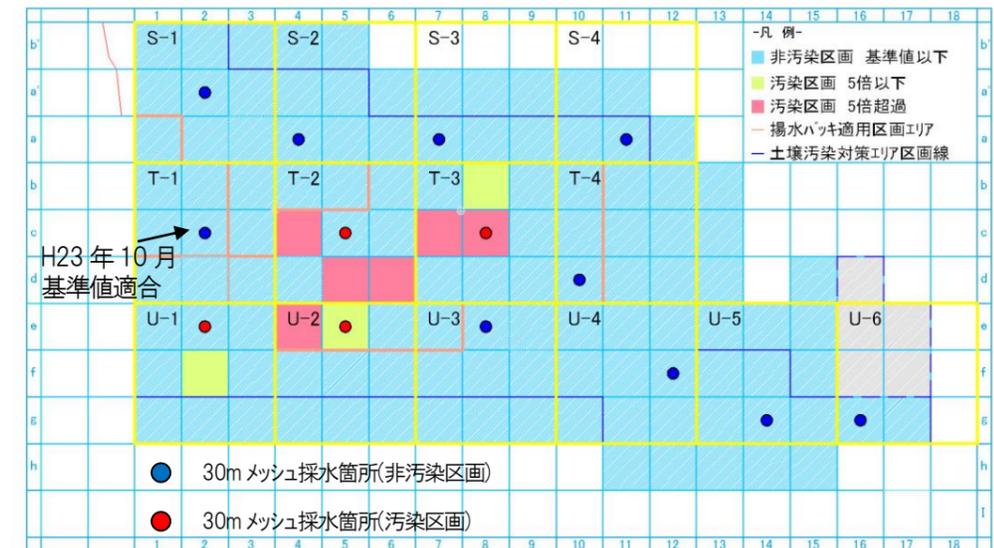
図-22 30mメッシュモニタリング箇所位置図

過去の地下水モニタリングにおいて環境基準値に適合した区画について、その後の経過を確認するために平成23年7月及び10月にモニタリングを実施した。モニタリングは第12回技術検討委員会(H22.11.19)に示した30mメッシュを1単位区画とし採水を行った。採水対象箇所は図-22に示すとおりである。なおT-1は平成23年10月のモニタリングにおいて30mメッシュ内全てが基準値に適合したものであり、今後経過を確認する予定である。モニタリング結果は表-9に示すとおりであり、これまでに実施した9か所全てにおいてVOC11項目は継続して環境基準値に適合しており、環境基準値再超過は確認されなかった。

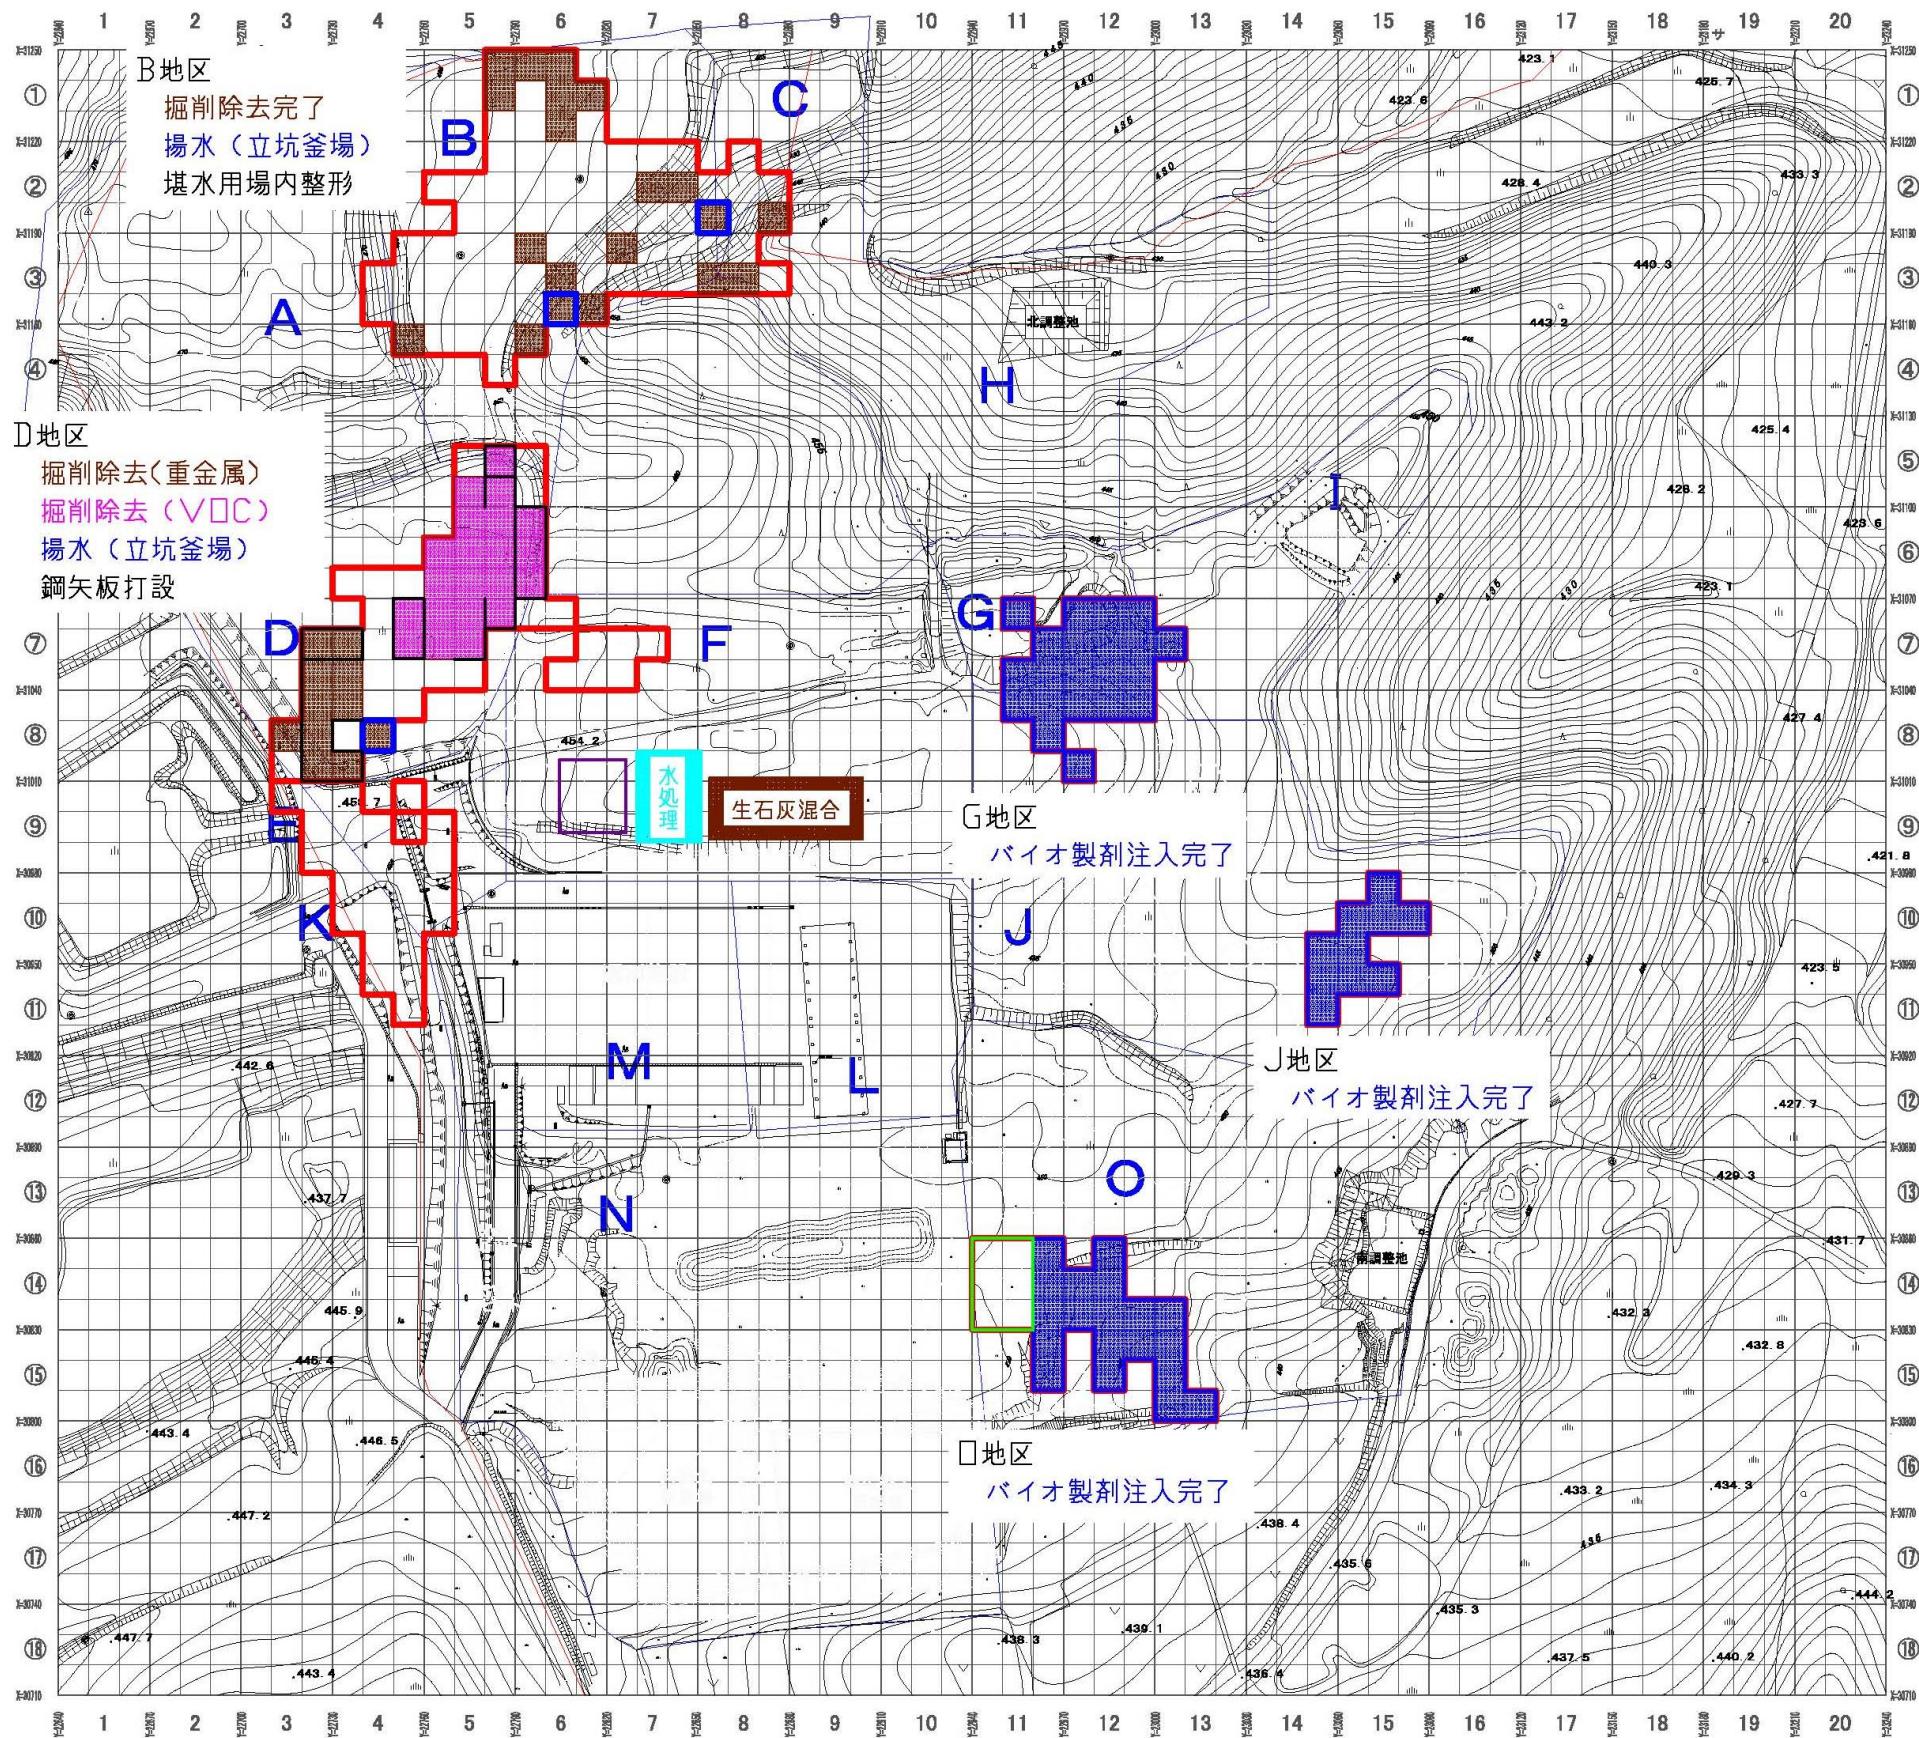
図一 現場平面図(施工状況)

全体工程は概ね当初計画通りに進捗しているが、D地区鋼矢板打設に2ヶ月程度の遅れが生じている。ただし、D地区の遅れによる全体工期への支障はない。

4月より開始したバイオレメディエーションはO地区、J地区、G地区の順に施工を進め、9月末に施工完了した。D地区は鋼矢板打設の進捗に合わせて施工開始している。

7月より土留工として鋼矢板の打設を開始し、B地区の汚染土壌掘削は完了した。現在、D地区にて施工中となっている。

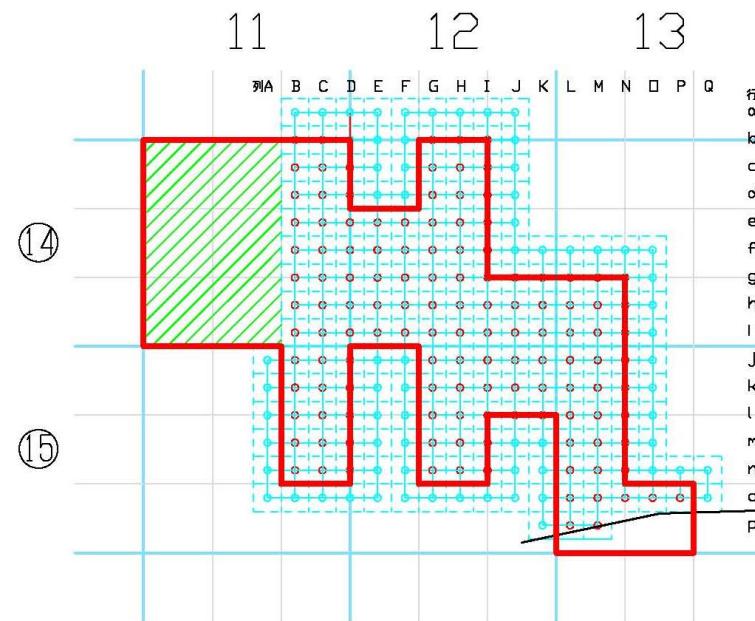
土壌・地下水汚染浄化対策

- 土壌・地下水汚染浄化対策範囲
- バイオ注入井戸およびバイオ注入範囲
注入井戸 198本
注入対象土量 6784m³

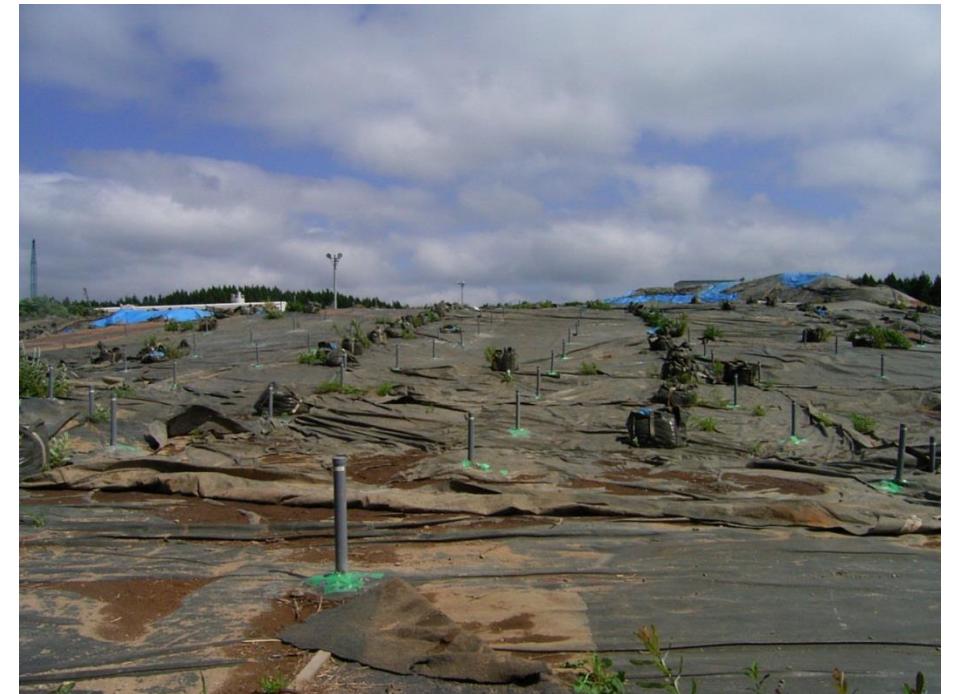
O地区バイオ注入完了

凡例

日常管理のORP観測では、初期値が高かった区画を含め、注入範囲のほぼ全域がマイナス領域となった。

定期管理の地下水分析における当現場の代表的な汚染物質では、テトラクロロエチレンの基準超過区画が無くなり、ベンゼンの超過区画が10区画から6区画に減少した。ジクロロメタン超過区画数に変化はない。

これによってバイオレメディエーションを実施するO地区の汚染区画数は、19区画から7区画に減少した。

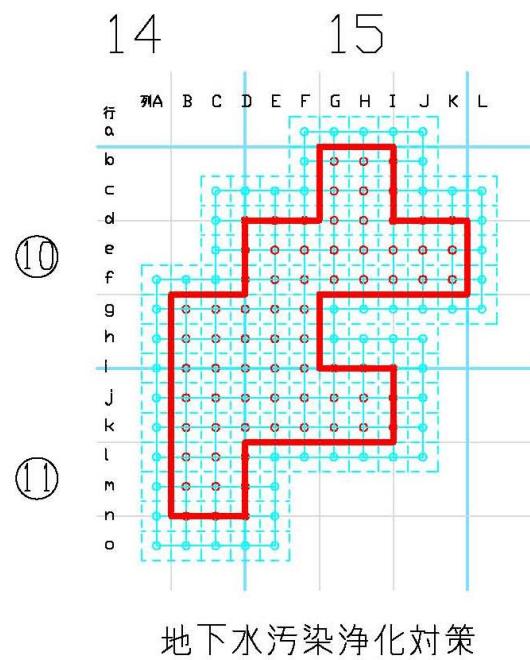
- 地下水汚染浄化対策範囲
 - バイオ注入井戸およびバイオ注入範囲
- 注入井戸 129本
注入対象土量 4480m³

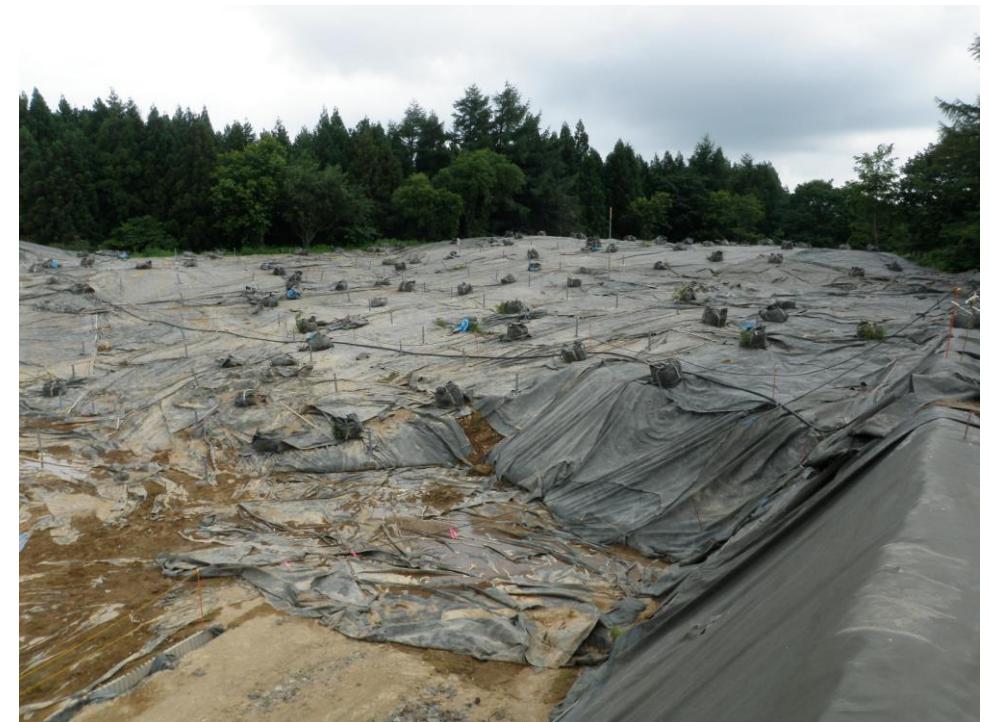
J地区バイオ注入完了

凡例

日常管理のORP観測では、全ての区画で数値が低減し、注入範囲のほぼ全域がマイナス域となった。

定期管理の地下水分析における当現場の代表的な汚染物質では、ジクロロメタンの基準超過区画が無くなった。テトラクロロエチレンの基準超過区画は5区画から1区画へ減少し、ベンゼンの超過区画が8区画から2区画に減少した。

これによってJ地区汚染区画数は、10区画から3区画に減少した。
