岩手・青森県境廃棄物不法投棄現場

第16回 汚染土壌対策技術検討委員会

～ N地区の汚染土壌対策 ～

～ B,D,F,G,J,K及びびO地区 汚染土壌対策 ～

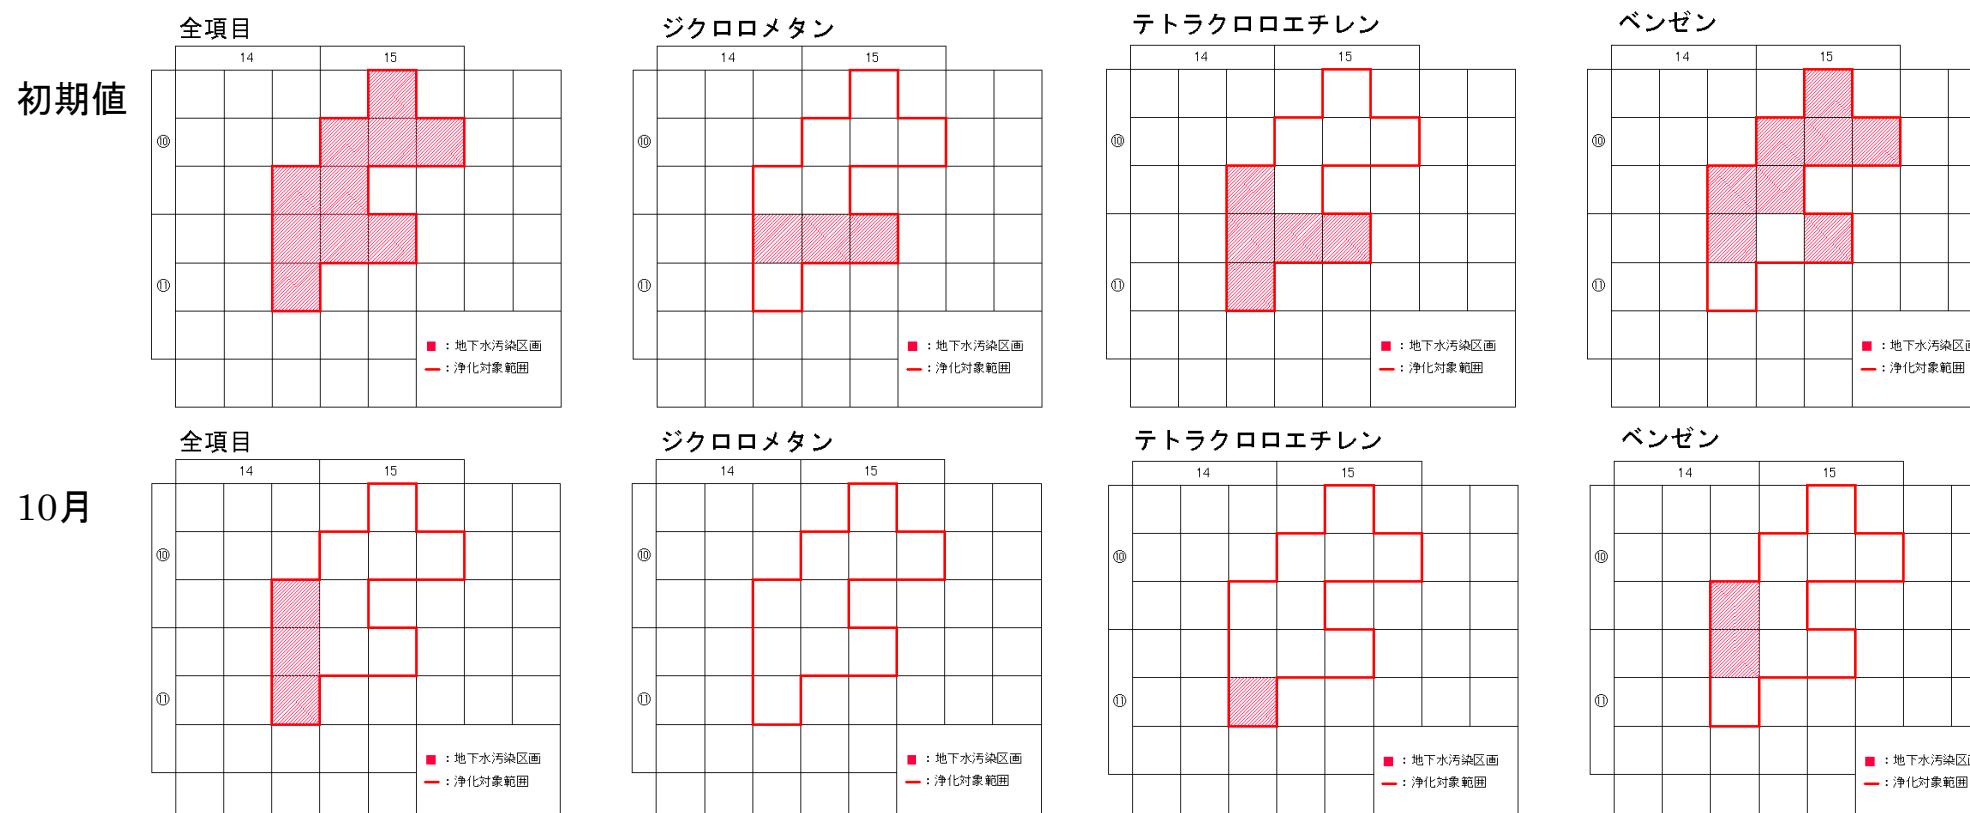
・定期管理

定期管理の地下水分析における当現場の代表的な汚染物質では、ジクロロメタンの基準超過区画が無くなった。テトラクロロエチレンの基準超過区画は5区画から1区画へ減少し、ベンゼンの超過区画が8区画から2区画に減少した。

これによってJ地区汚染区画数は、10区画から3区画に減少した。

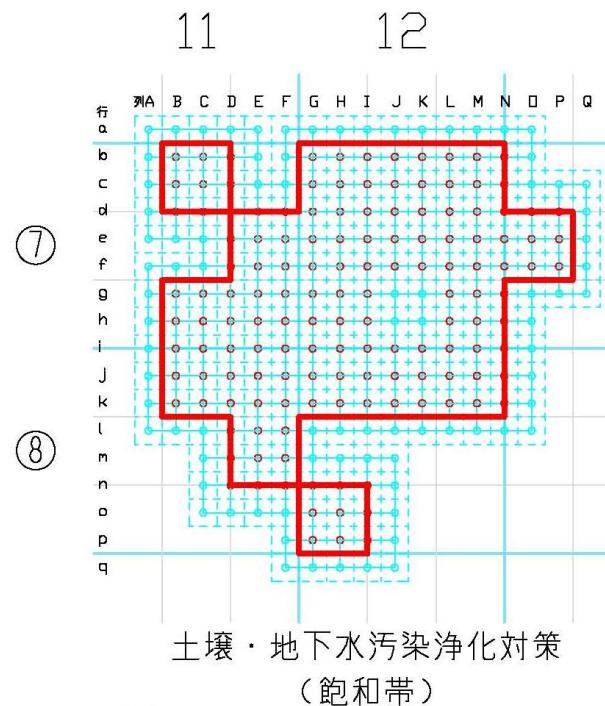
- 土壌・地下水汚染浄化対策範囲
 - バイオ注入井戸およびバイオ注入範囲
- 注入井戸 224本
注入対象土量 9712m³

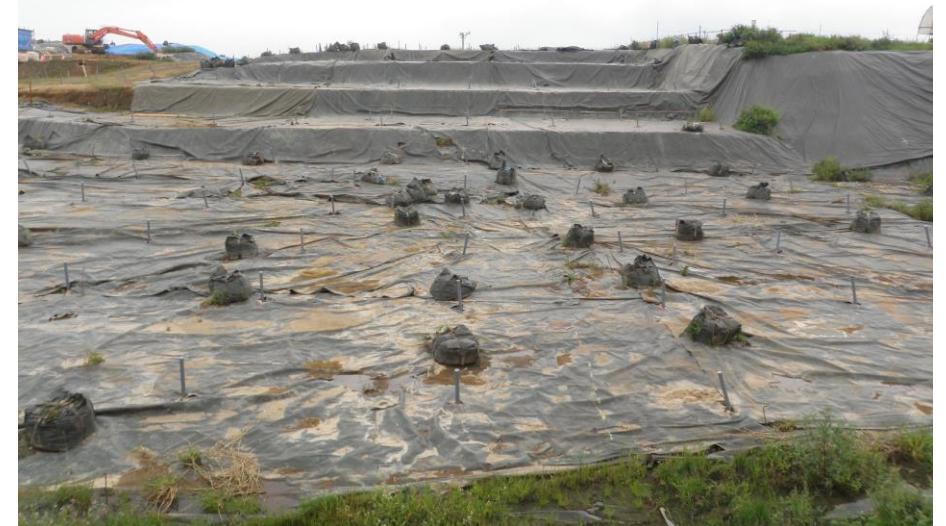
G地区バイオ注入完了

凡例

日常管理のORP観測では、注入範囲全域で数値の低下傾向がみられる。
 定期管理は11月からの観測開始となるが、当初の汚染区画数は20区画である。

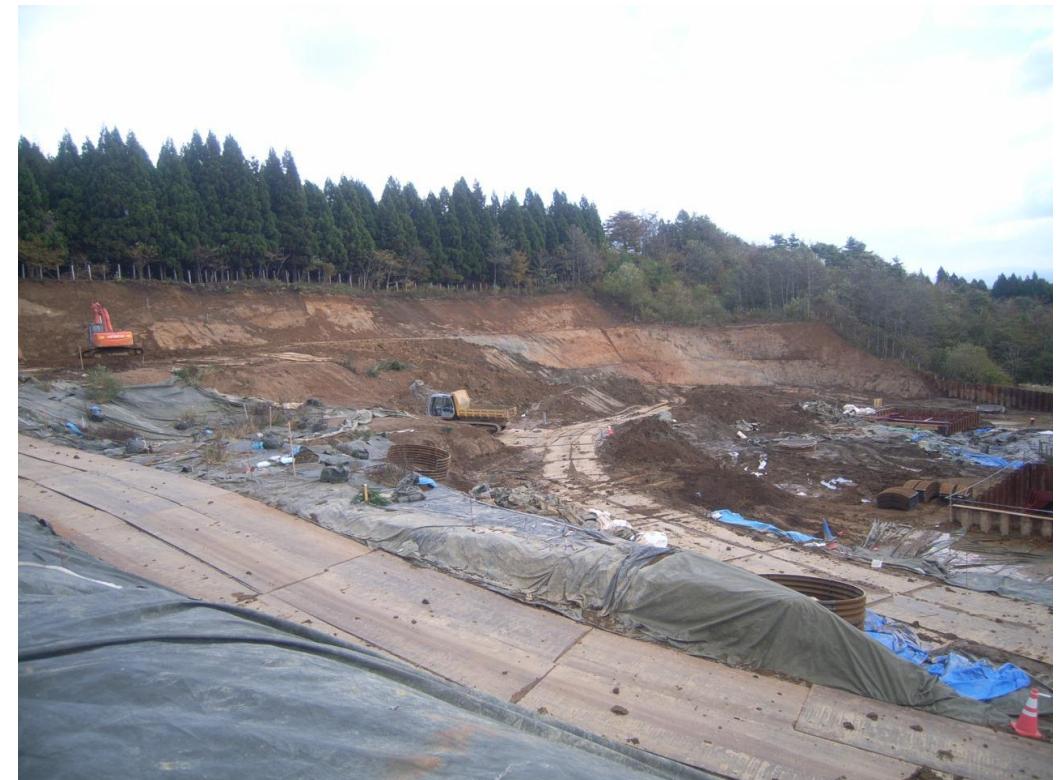
B地区施工状況

重金属汚染土壌の場外搬出、VOC汚染土壌の生石灰処理を完了した。

計画土量	実施土量	進捗率
重金属汚染土壌	1,748	1,748	100%
VOC汚染土壌	830	830	100%

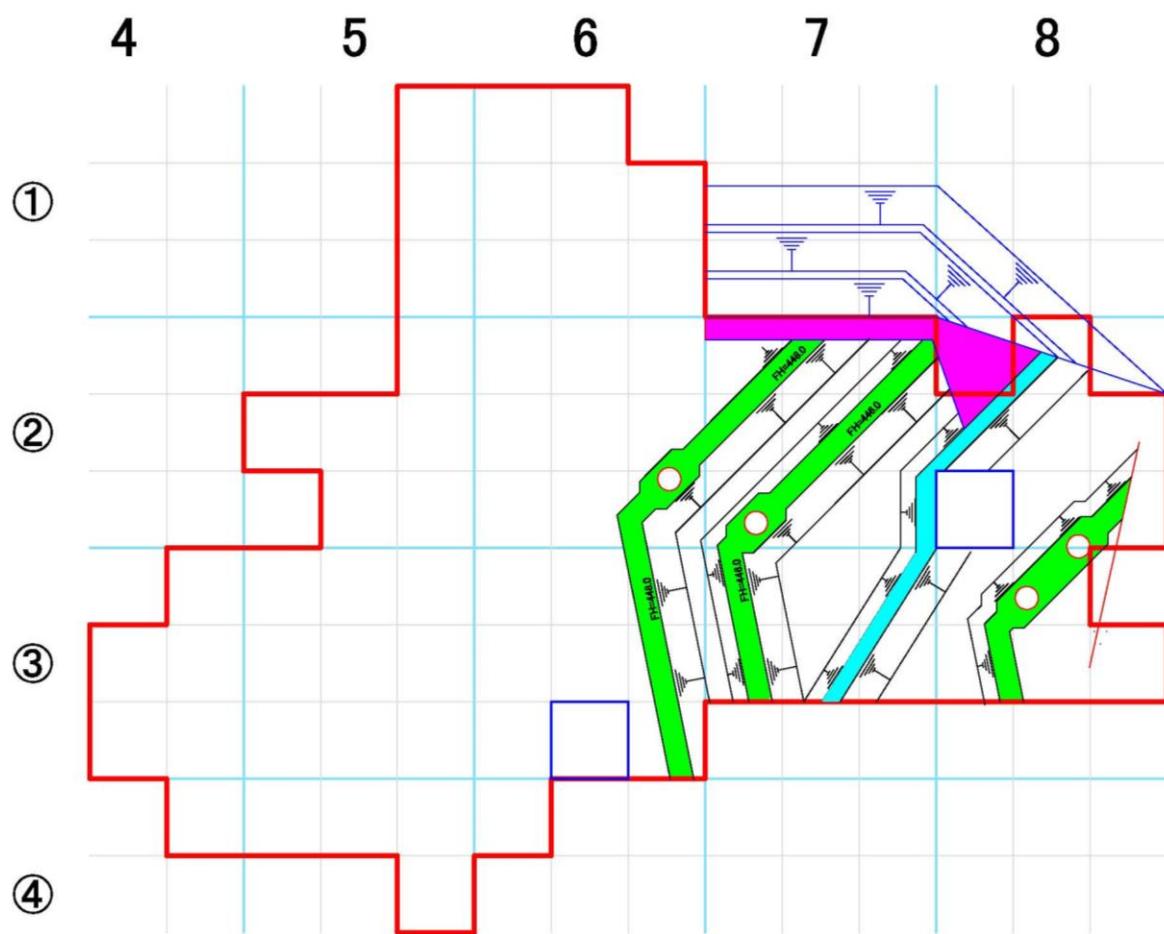
B地区造成現状図

汚染地下水対策(立坑による釜場揚水)のための造成整形を実施中。
 施工進捗率はおよそ25%となっている。

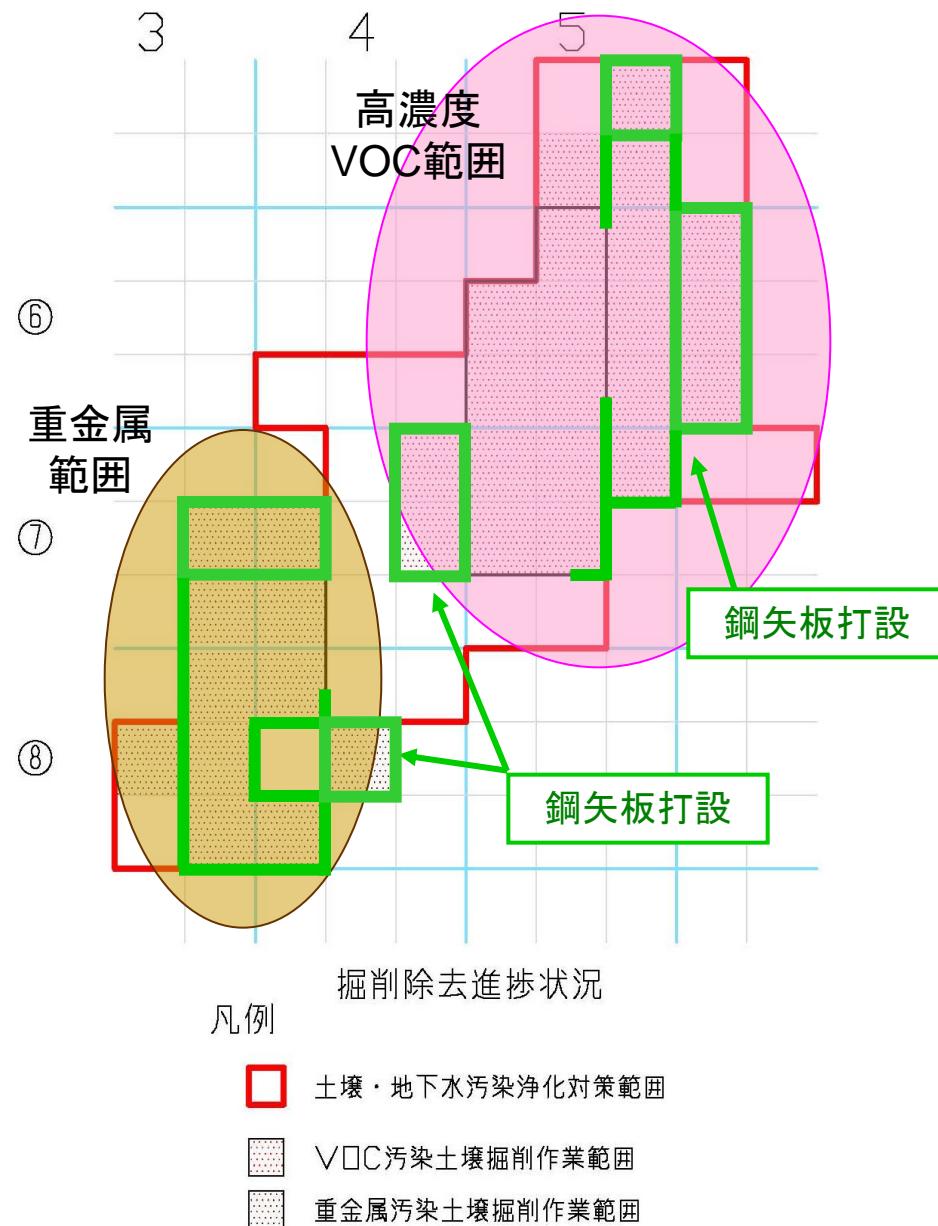
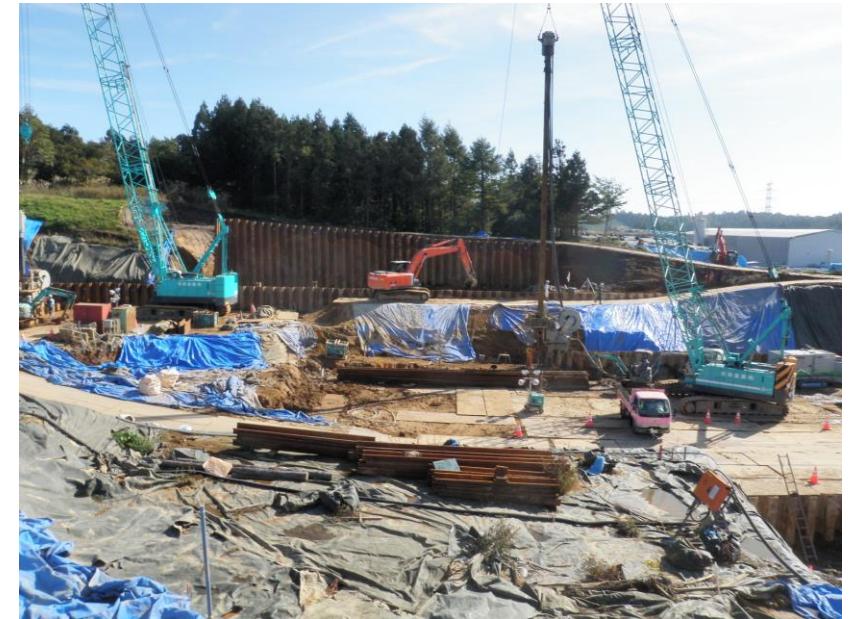
D地区施工状況（VOC高濃度汚染範囲）

VOC高濃度汚染部、重金属部では土留工（鋼矢板打設）を施工しながら、汚染土壌の掘削除去を進めている。鋼矢板打設位置に硬岩転石が露出したため施工効率が大幅に低下し、鋼矢板打設進捗は8割程度である。

VOC汚染土壌は生石灰混合処理施設にて浄化処理している。

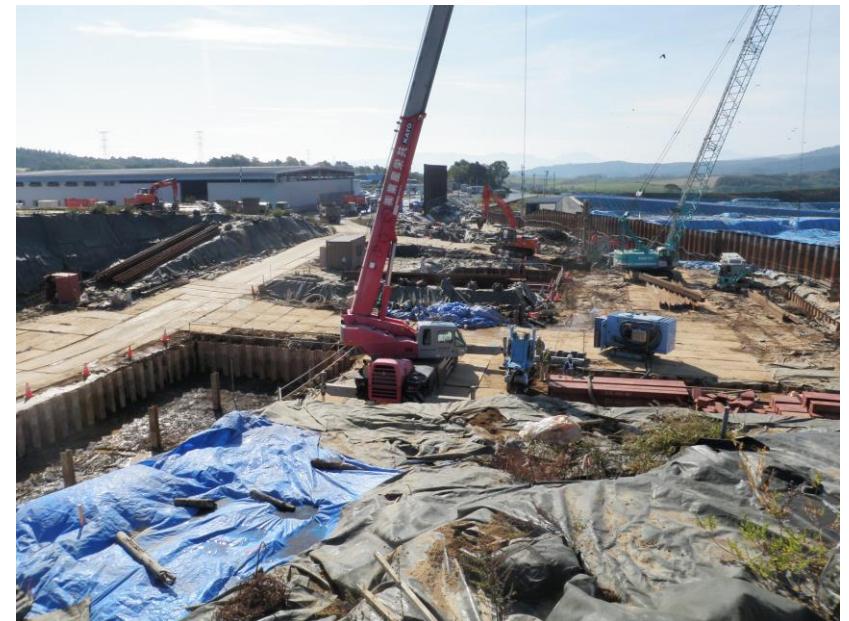
D地区施工状況（重金属範囲）

重金属汚染土壌は、F地区に設置した含水比低減のための仮置き場で調整した後、場外搬出を行っている。

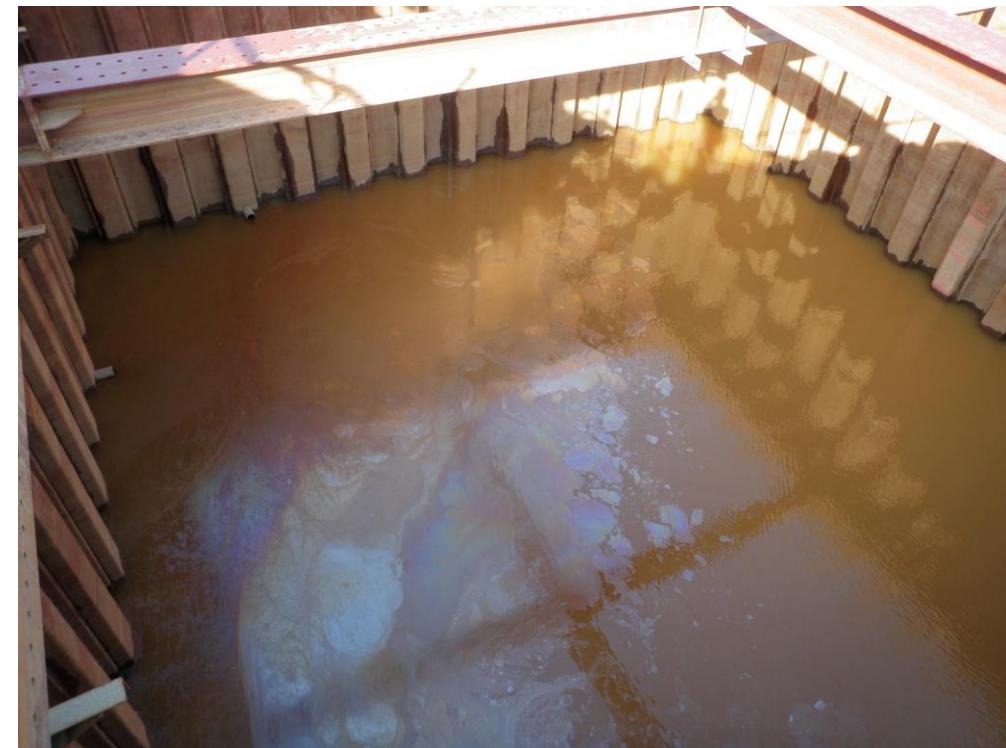
立坑釜場 (4-⑧-キ)

D地区の設置済み揚水釜場において、集まった汚染地下水の水質分析を実施した結果は以下の通りである。なお、現在のD地区全体の汚染地下水集水量は5m³/日程度となっている。

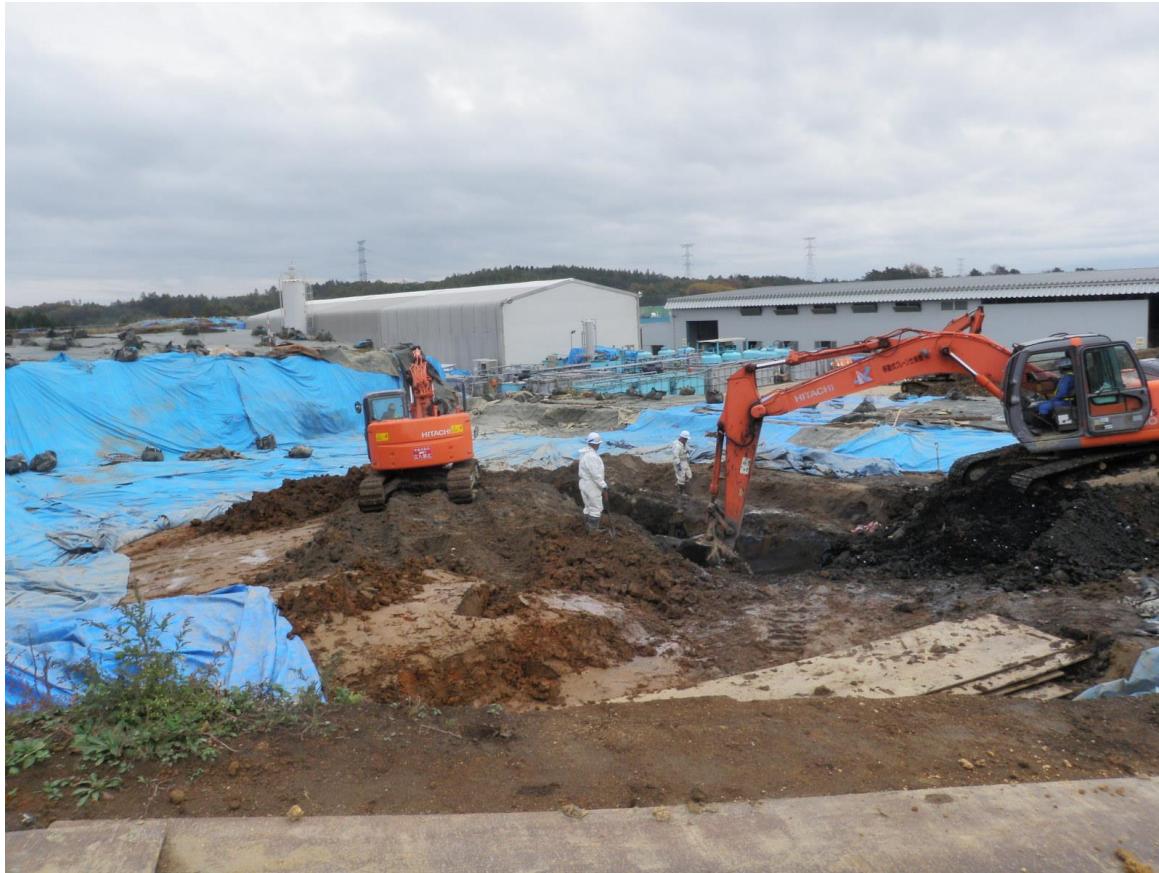
F地区施工状況

懸念されたドラム缶露出が数十本あったが、検知管で確認したところジクロロメタン、テトラクロロエチレン、ベンゼンは確認されていない。

現在、廃棄物掘削完了地点から、順次底面確認を実施している。

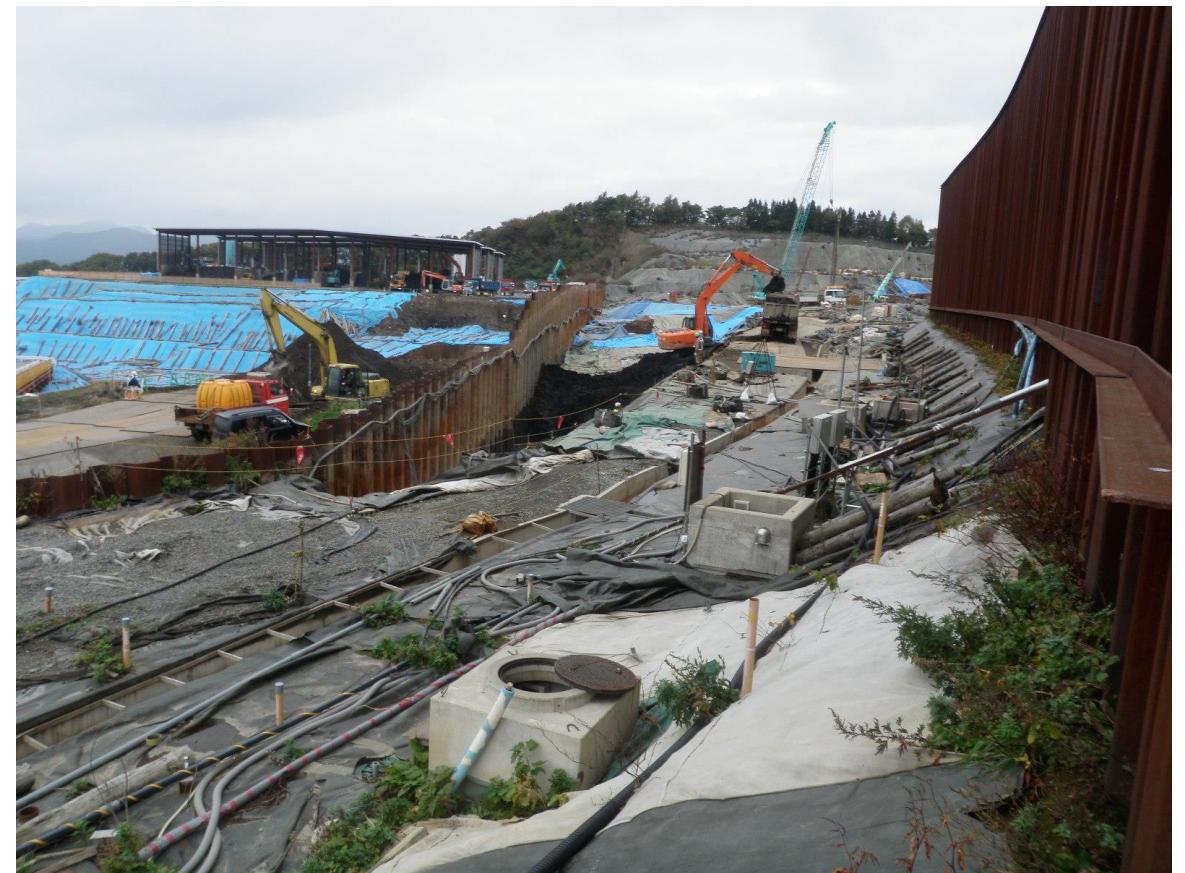
K地区施工状況

廃棄物掘削作業では湧水が発生しているが、年内には終了の予定である。

廃棄物除去完了地点から、底面確認を実施する予定である。

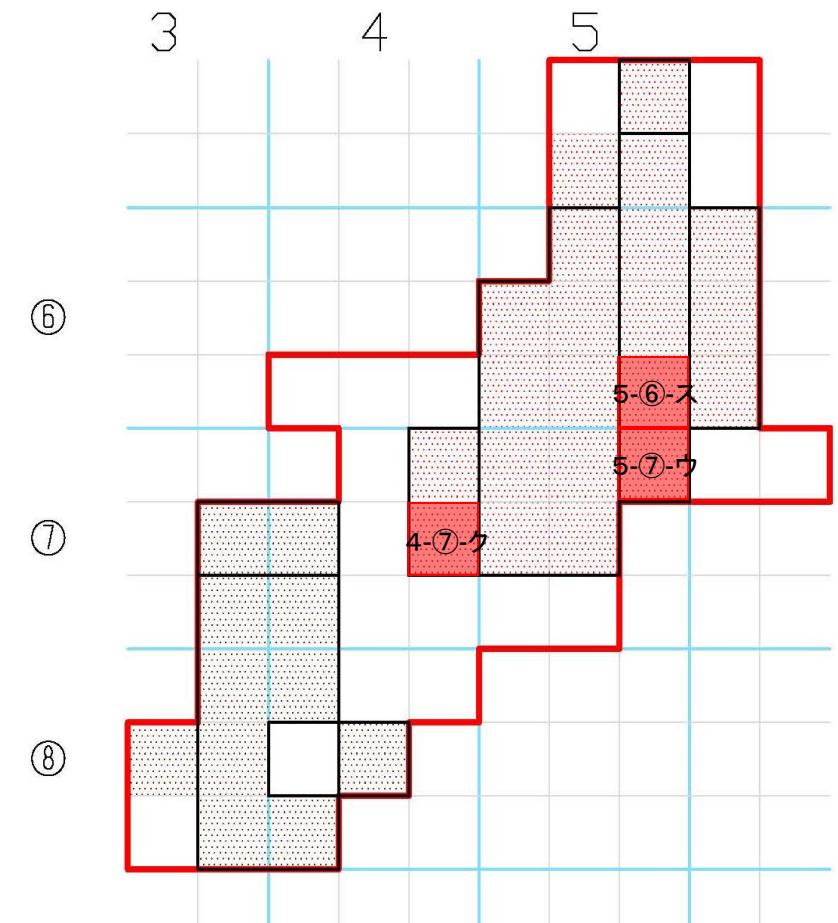
FL439m以深汚染残存想定区画

D地区高濃度VOC汚染範囲では、高濃度汚染土をFL439mまで掘削除去する計画となっているが、FL439m以下にも飽和帯として汚染範囲が残存する(次ページ参照)ため、その対策法について検討する。

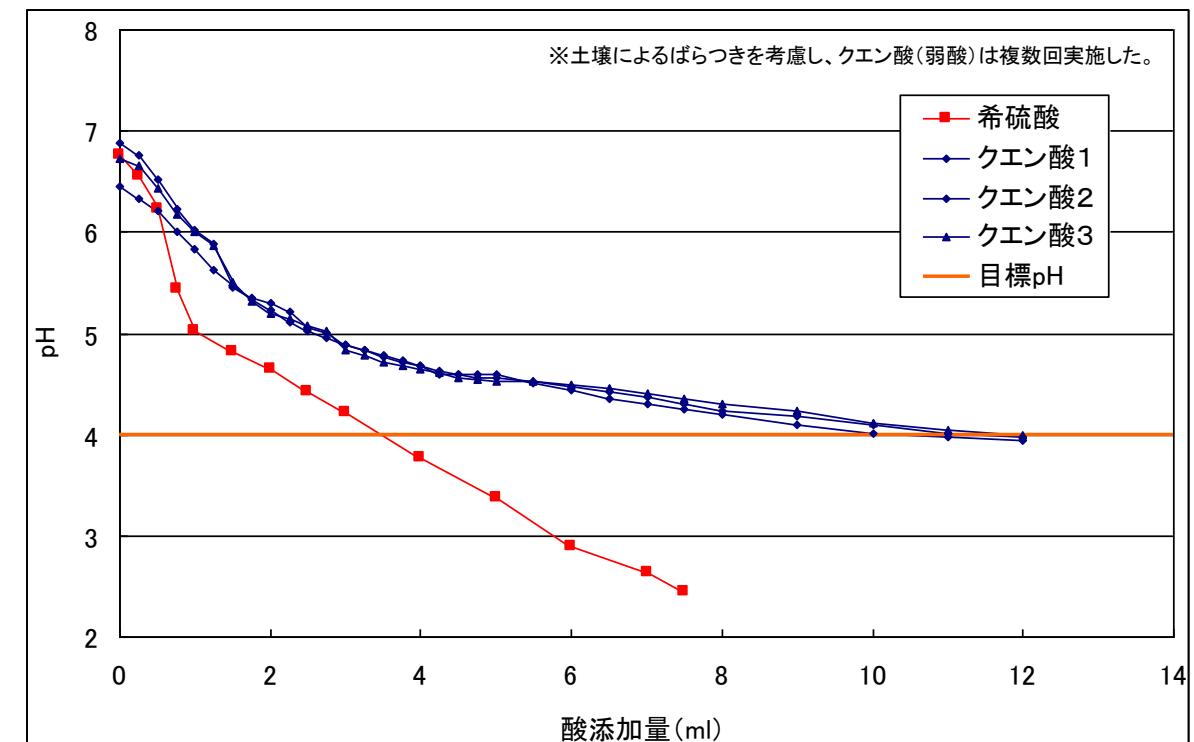
酸による中和滴定試験結果

対象土壌を目標pH4まで下げるのに必要な酸は10g/Lクエン酸で12mL、0.1mol/L硫酸で4mLであった。このときのFe²⁺溶出量は、クエン酸で3mg/L、硫酸で10mg/L以上となった。

また、過酸化水素との反応はどちらも穏やかな反応であるものの、硫酸を用いた場合が若干反応タイムラグが短い。これは、どちらもpH低下により過酸化水素は安定するものの、クエン酸が鉄との錯体を形成することで、反応タイムラグが長くなったものと考えられる。

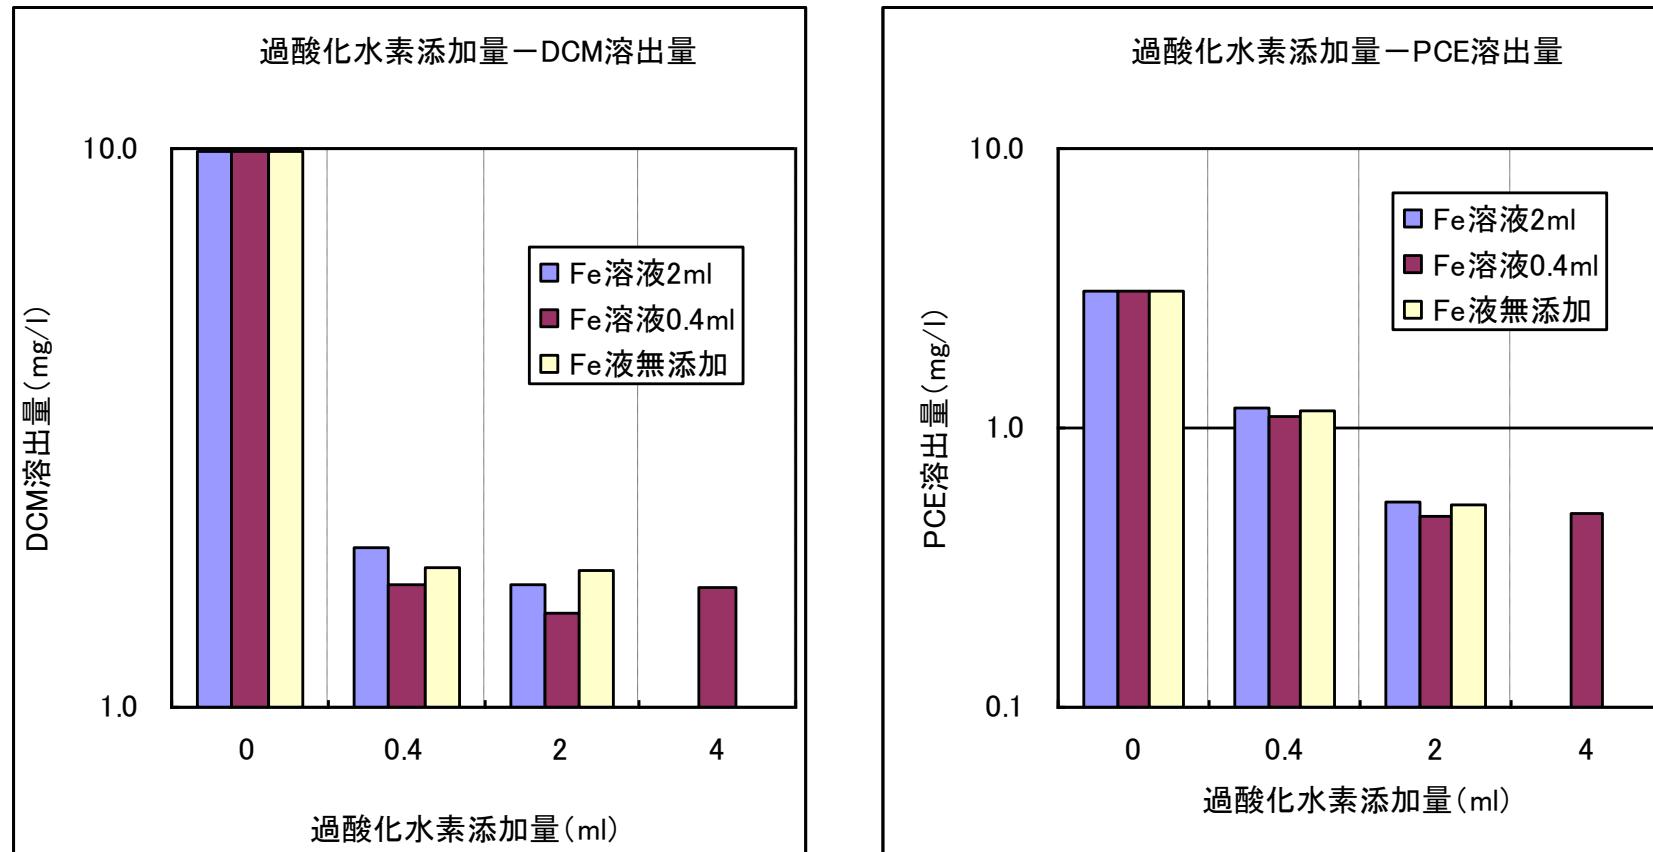
Fe添加量ごとの過酸化水素添加量とDCM,PCE溶出量

過酸化水素添加量は、フェントン反応に寄与しない自己分解等により消費されてしまうため、過剰に添加すれば良いわけではない。PCE溶出量の減少をみると、2ml添加と4ml添加に大きな差はみられないことから、本試験結果における最適過酸化水素添加量を2mlとする。

Fe溶液添加量に対するVOC減少量は、0.4ml添加の時のVOC減少量が最も大きい。よって本試験結果における最適Fe溶液添加量を0.4mlとする。
