岩手・青森県境廃棄物不法投棄現場

第17回 汚染土壌対策技術検討委員会

(N地区の汚染土壌対策)

2012年5月14日

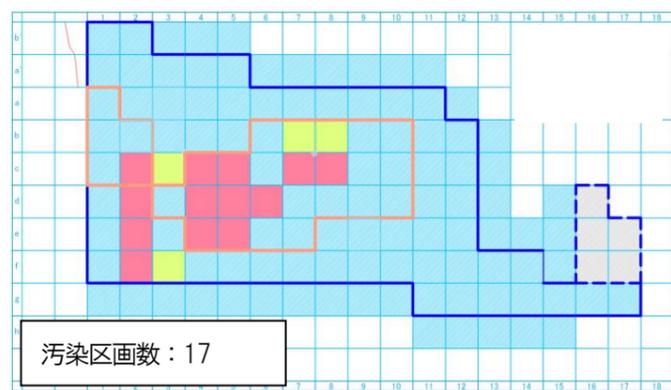
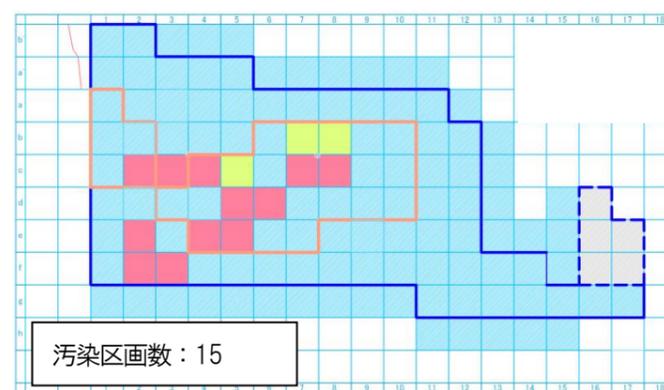
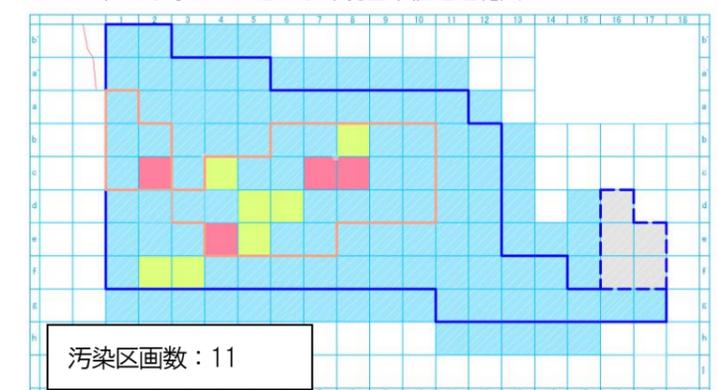
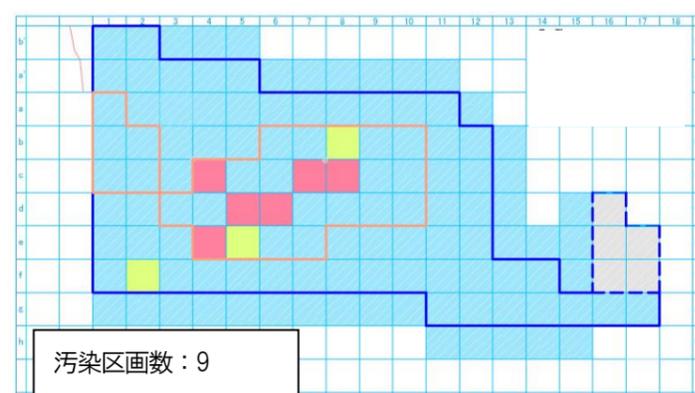
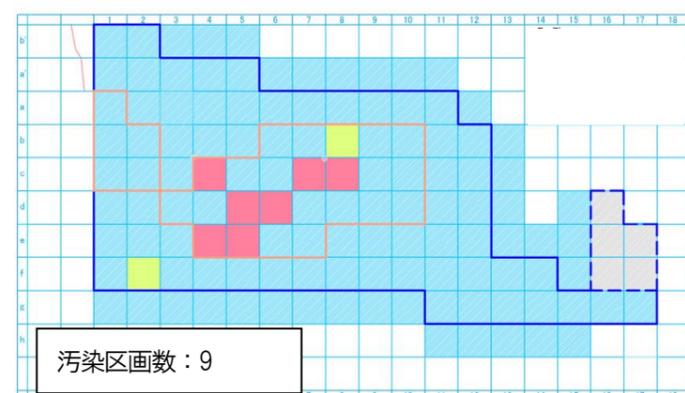
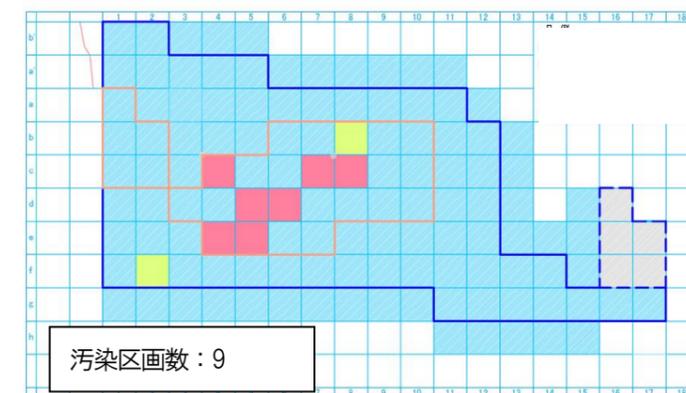
図-1 汚染区画数の変化図

平成23年10月時点でいずれかの汚染物質が環境基準値を超過していた区画について、平成23年12月及び平成24年4月に実施したモニタリング結果は別添資料に、汚染区画数の変化は表-1及び図-1に示すとおりであり、汚染区画数は12月、4月ともに9区画であり変化は見られなかった。

Benzeneは9画全てで基準値を超過した。端部のb-8、f-2を除く区画では濃度は概ね平衡状態にあった。b-8、f-2は濃度低下が見られ基準値の5倍以内に低下してきている。

1,2-DCAはb-8を除く8区画で基準値を超過しており、ばらつきは見られるがBenzeneと同様に概ね平衡状態にある。

その他物質ではDCM、cis-1,2-DCE、TCE、PCEが掘削エリア西側付近のc-7、d-5、e-4、e-5で基準値超過が確認されている。これらは第16回土壌委員会で示した過去の高濃度スポット地点に該当する箇所である。

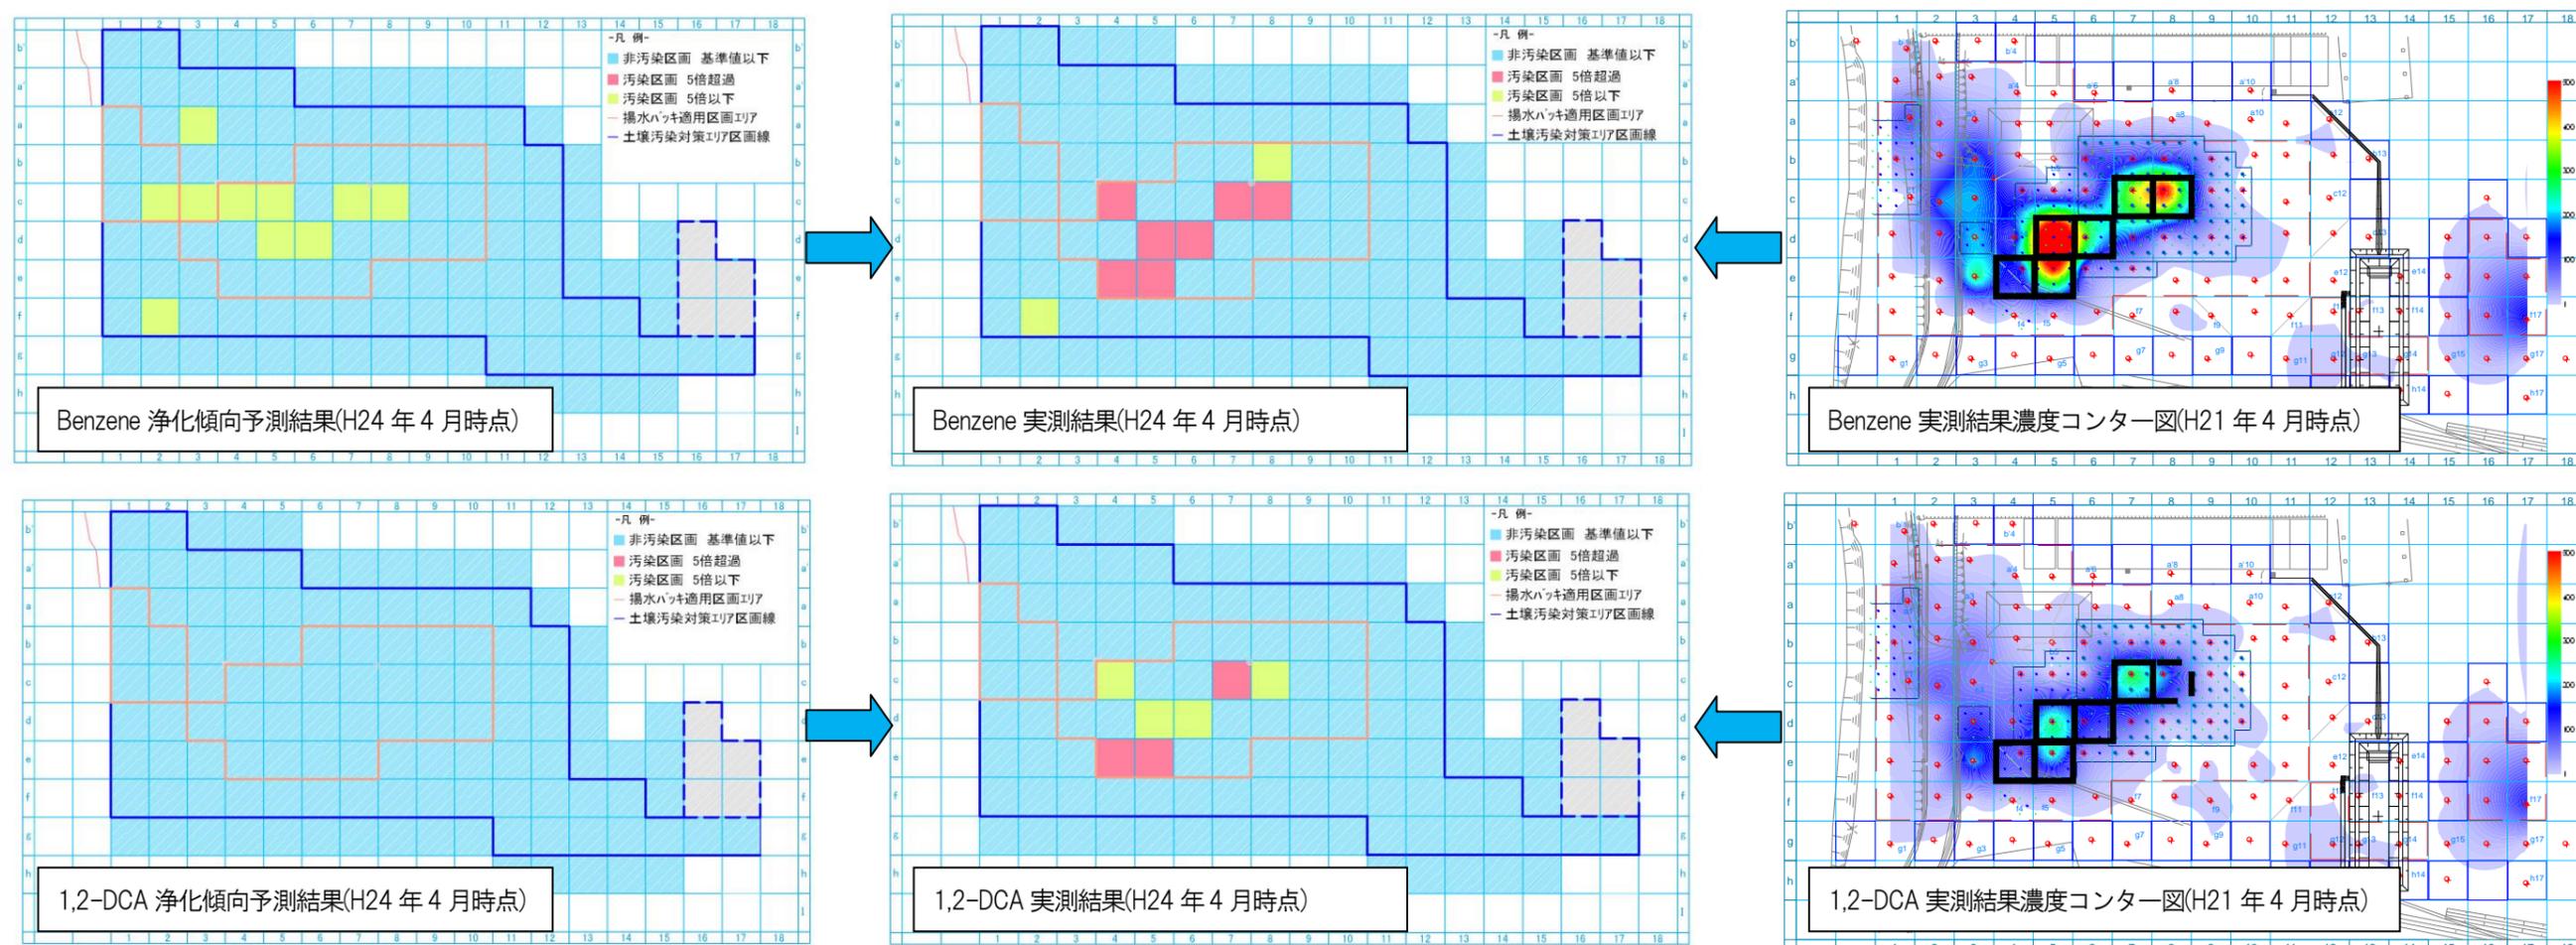
図-2 浄化傾向予測、モニタリング実測結果及び高濃度スポット箇所比較図

Benzene及び1,2-DCAにおける浄化傾向予測結果(H24年4月時点)とH24年4月のモニタリング結果実測値及びH21年4月時点のモニタリング結果の比較図を図-2に示す。

Benzeneの浄化傾向予測では基準値5倍以内の濃度で10区画残留すると予測したが、実測結果はH21年4月のコンター図高濃度スポット箇所周辺に、予測よりも高い濃度で9区画が残留した。

1,2-DCAの浄化傾向予測では全ての箇所では基準値に適合すると予測したが、実測結果はH21年4月のコンター図高濃度スポット箇所周辺に7区画で残留した。

Benzene及び1,2-DCA以外の物質の実測も高濃度スポット箇所では基準値を超過した。

これらの結果より、高濃度スポット箇所以外の区画は浄化傾向予測に近い状態で浄化が進行したが、高濃度スポット箇所では浄化傾向予測と異なる傾向で推移していると考えられる。

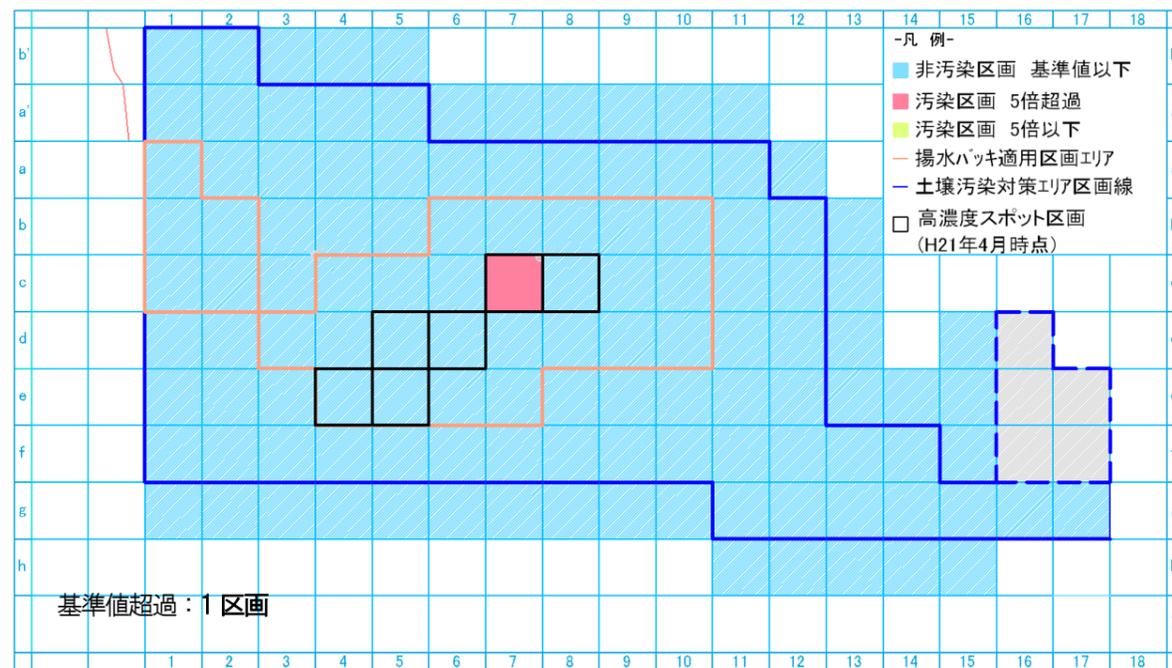
図-3 DCMの平成24年4月モニタリング結果

H24年4月のDCMモニタリング結果を図-3に、高濃度スポット6区画におけるDCM濃度経時変化を図-4に示す。

DCMはH23年1月に全ての箇所では基準値に適合していたが、平成23年12月のモニタリングでc-7、e-4の2区画が、平成24年4月のモニタリングでc-7の1区画が基準値を再度超過した。

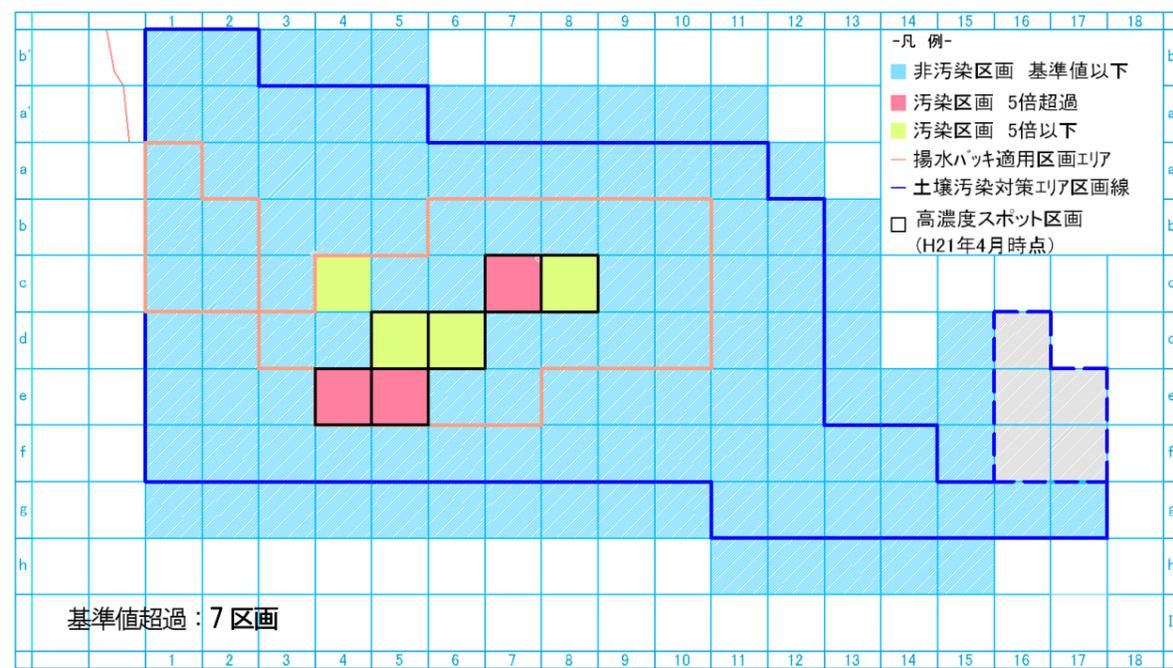
図-5 1,2-DCAの平成24年4月モニタリング結果

H24年4月の1,2-DCAモニタリング結果を図-5に、汚染残留7区画における1,2-DCA濃度経時変化を図-6に示す。

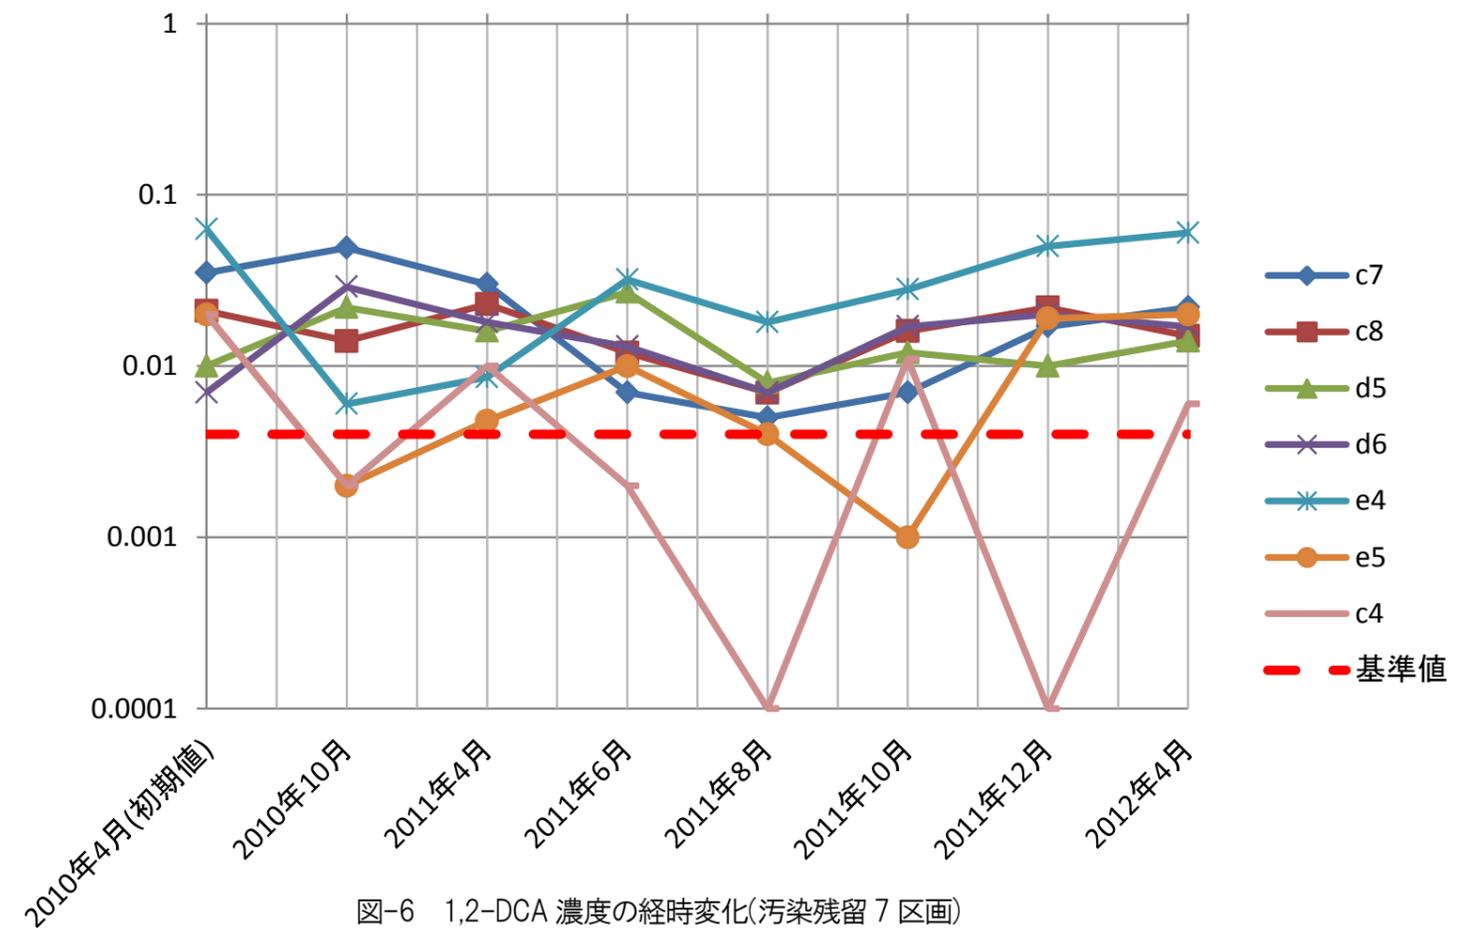
図-6 1,2-DCA濃度の経時変化(汚染残留7区画)

1,2-DCA 汚染残留区画における濃度経時変化はc-4を除き、バイオレメディエーション実施後も顕著な低減傾向は見られていない。c-4は上下動はあるが比較的low濃度で推移しており浄化傾向にあると考えられる。

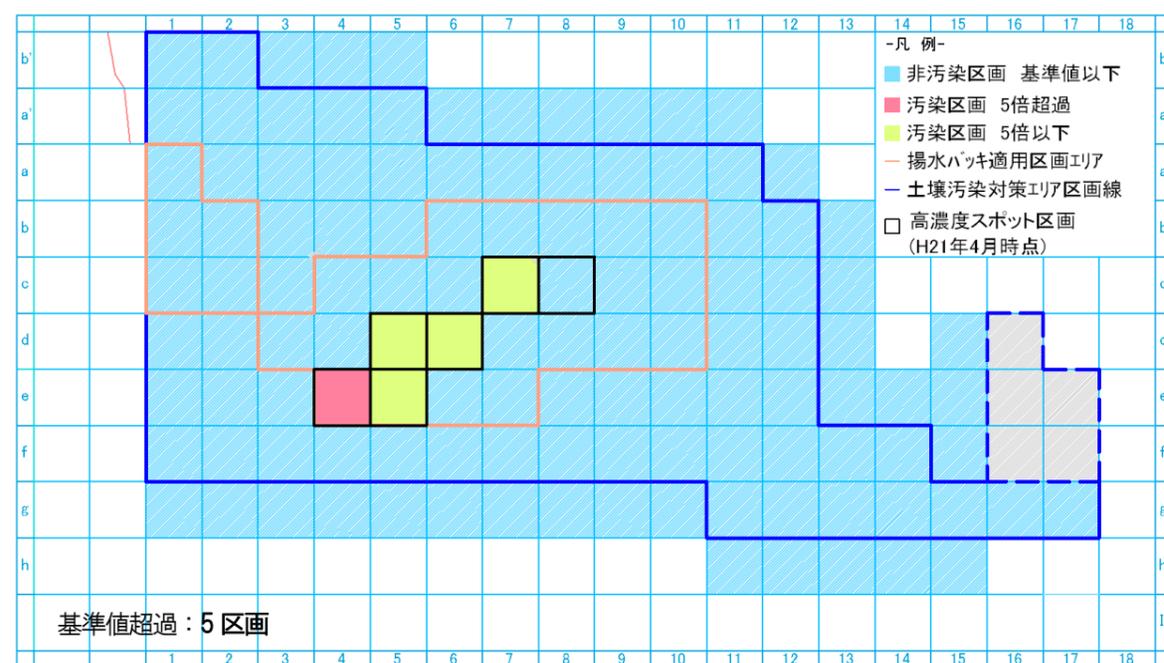
図-7 cis-1,2-DCEの平成24年4月モニタリング結果

H24年4月のcis-1,2-DCEモニタリング結果を図-7に、高濃度スポット6区画における1,2-DCA濃度経時変化を図-8に示す。

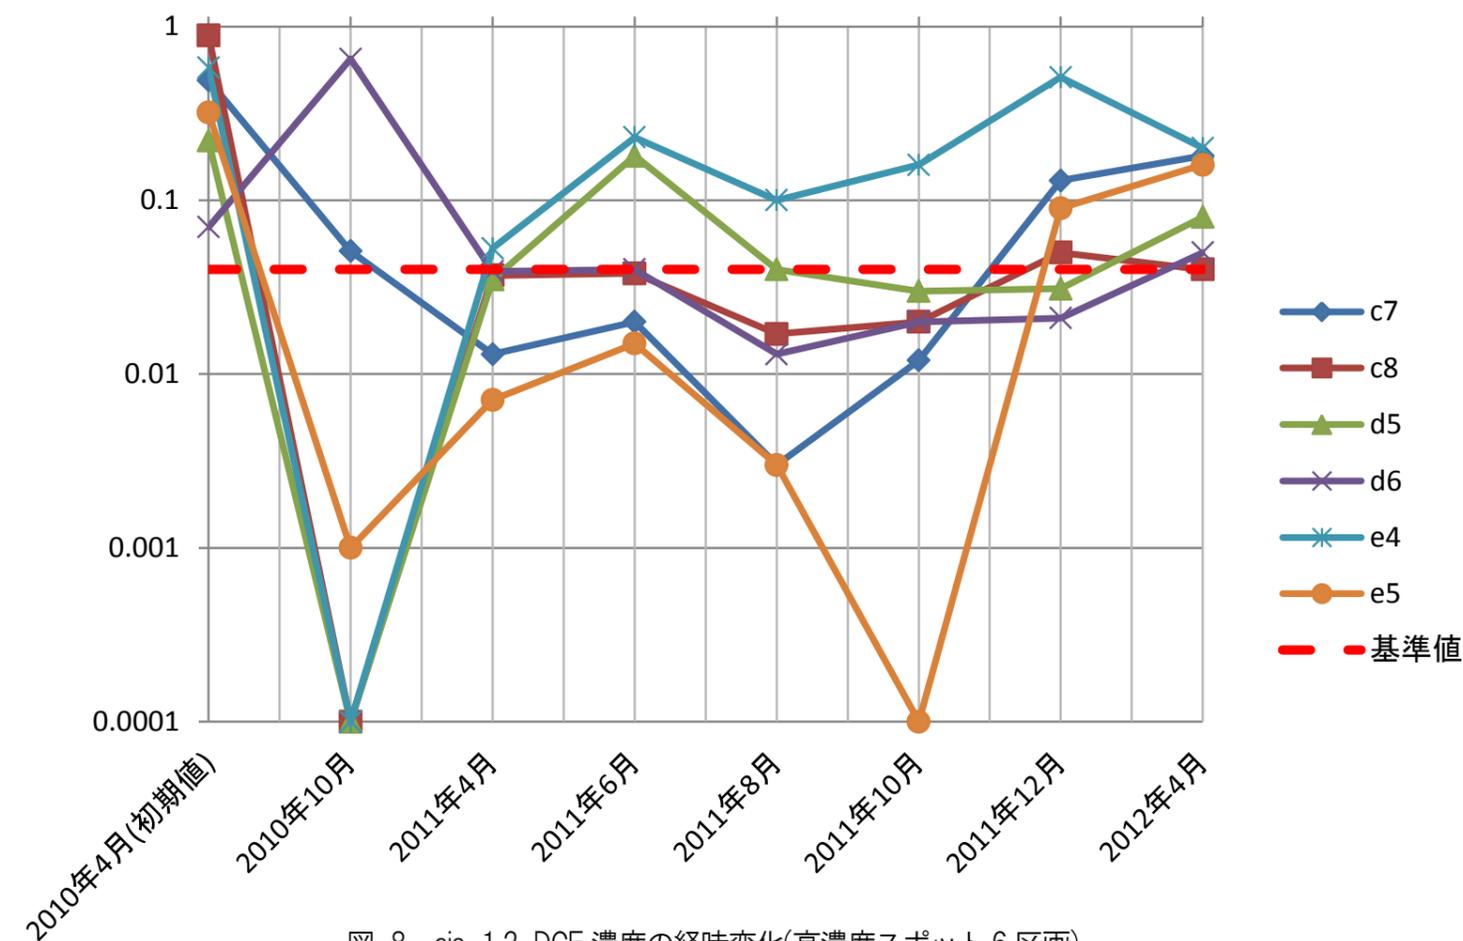
図-8 cis-1,2-DCE濃度の経時変化(高濃度スポット6区画)

cis-1,2-DCE汚染残留区画における濃度経時変化は、バイオレメディエーション実施後に濃度が低下したが、その後再度濃度が上昇する傾向が見られ、H24年4月時点で5区画が基準値を超過した。

TCE及びPCEの基準超過が該当メッシュ近傍で確認されていることから、これらの分解によるcis-1,2-DCE濃度上昇も考えられる。

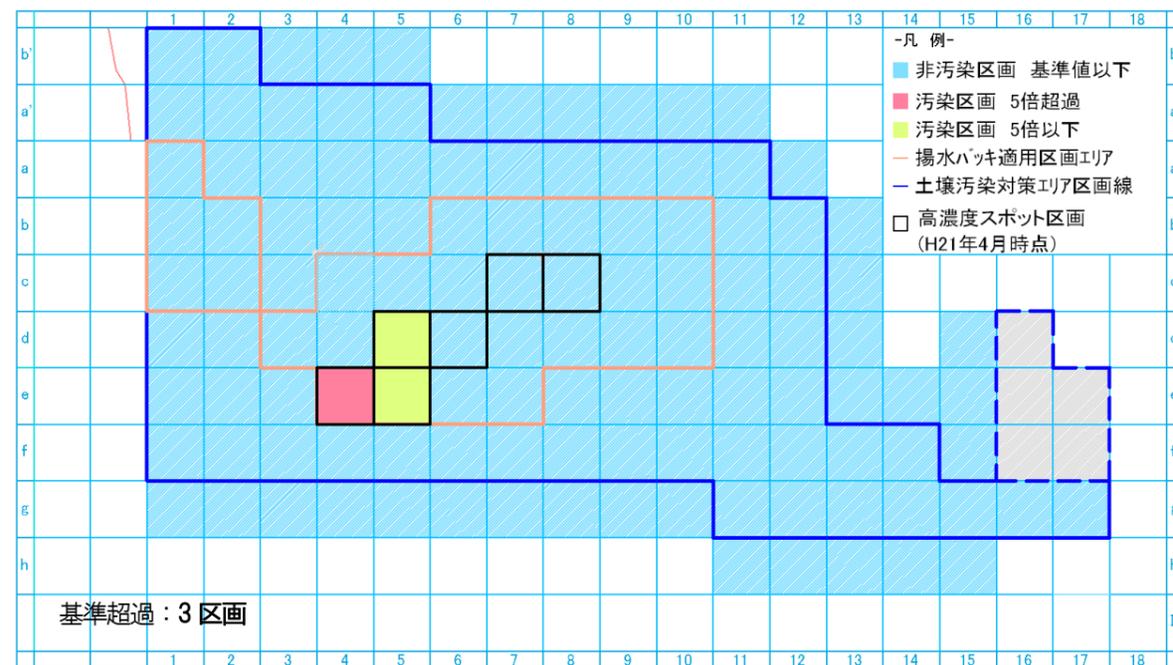
図-9 TCEの平成24年4月モニタリング結果

H24年4月のTCEモニタリング結果を図-9に、高濃度スポット6区画におけるTCE濃度経時変化を図-10に示す。

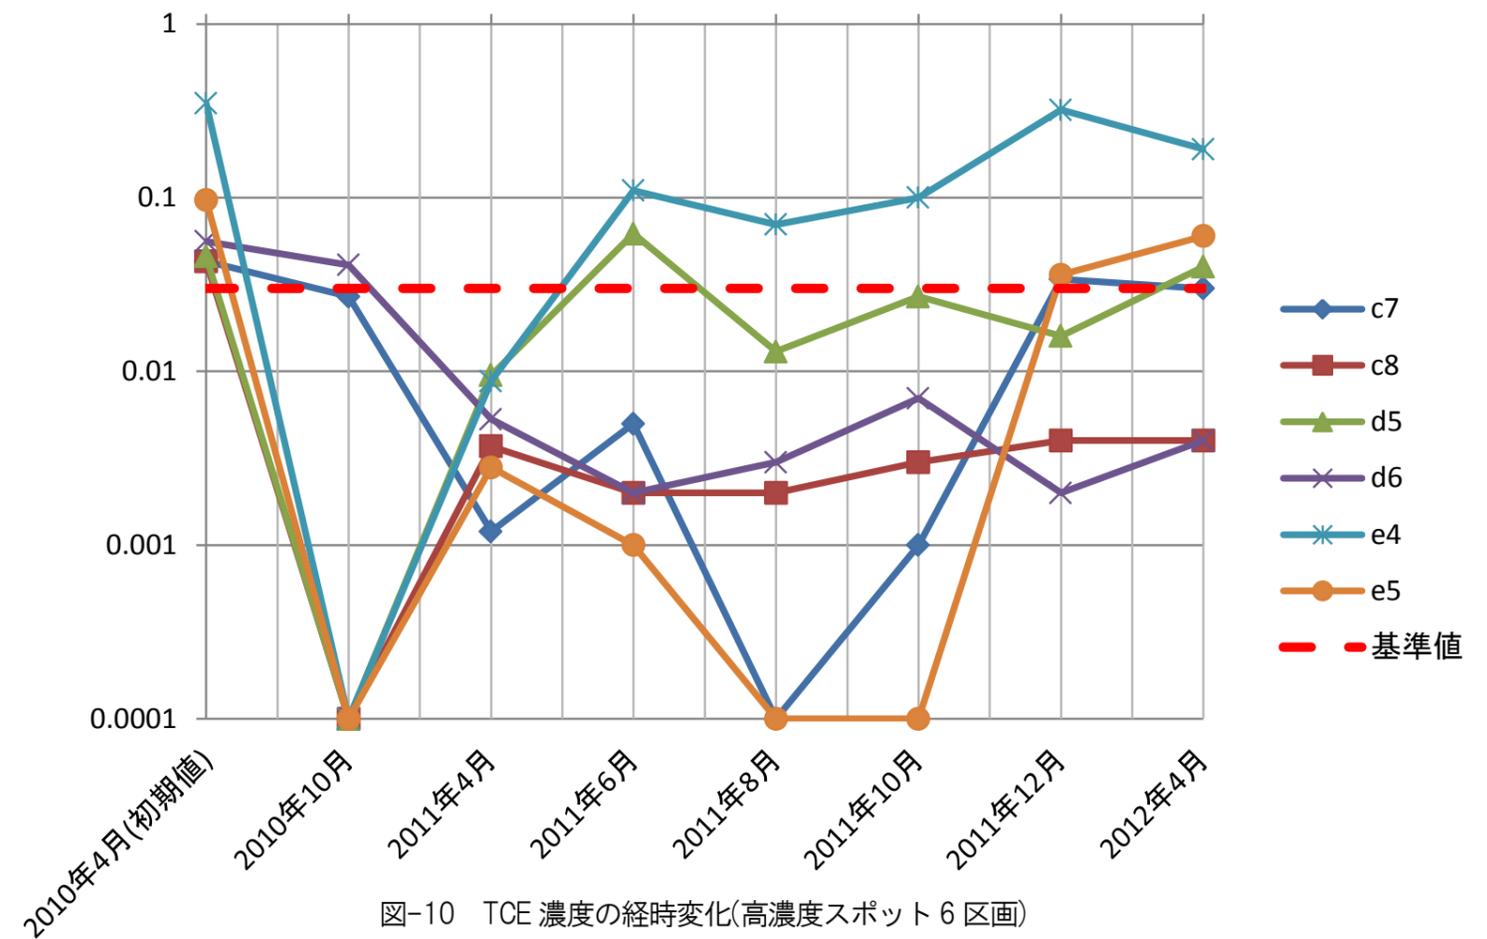
図-10 TCE濃度の経時変化(高濃度スポット6区画)

TCE汚染残留区画における濃度経時変化は、バイオレメディエーション実施後に濃度が低下した。その後高濃度スポット西側(e-4、e-5、d-5)及びc-7での再度濃度が上昇する傾向が見られ、H24年4月時点で3区画が基準値を超過した。c-8、d-6では濃度低下後基準値以内で推移しており上昇傾向は見られなかった。

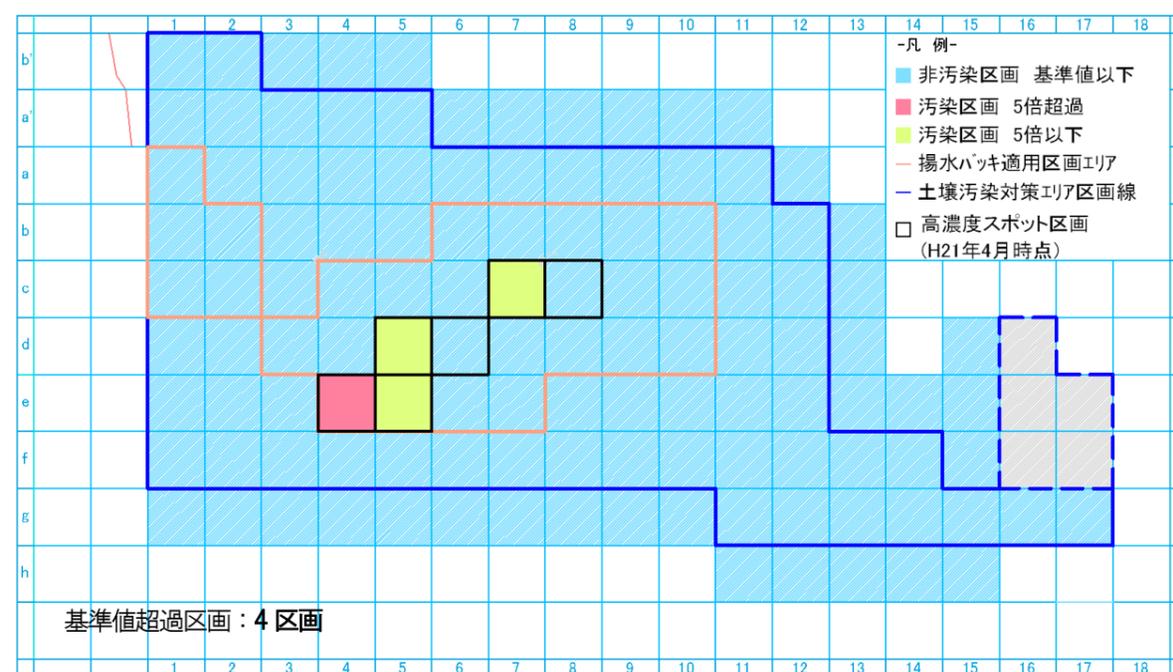
図-11 PCEの平成24年4月モニタリング結果

H24年4月のPCEモニタリング結果を図-11に、高濃度スポット6区画におけるPCE濃度経時変化を図-12に示す。

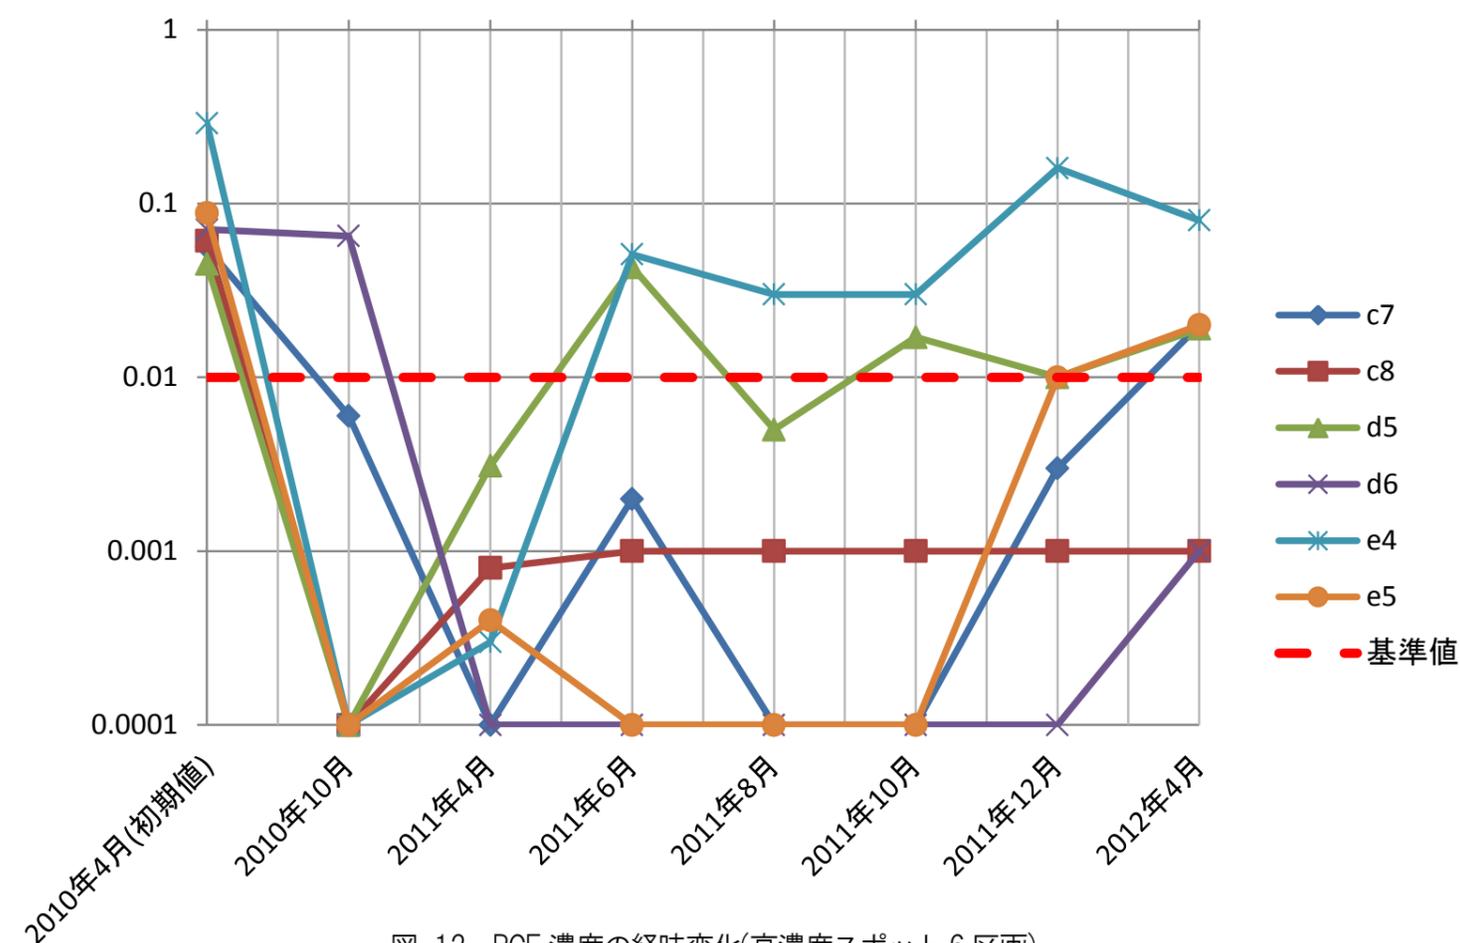
図-12 PCE濃度の経時変化(高濃度スポット6区画)

PCE汚染残留区画における濃度経時変化は、バイオレメディエーション実施後の濃度低下後に高濃度スポット西側(e-4、e-5、d-5)及びc-7での再度濃度が上昇する傾向が見られ、H24年4月時点で4区画が基準値を超過した。c-8、d-6では濃度低下後基準値以内で推移しており上昇傾向は見られなかった。

PCEの濃度経時変化はTCEの経時変化と類似傾向にある。

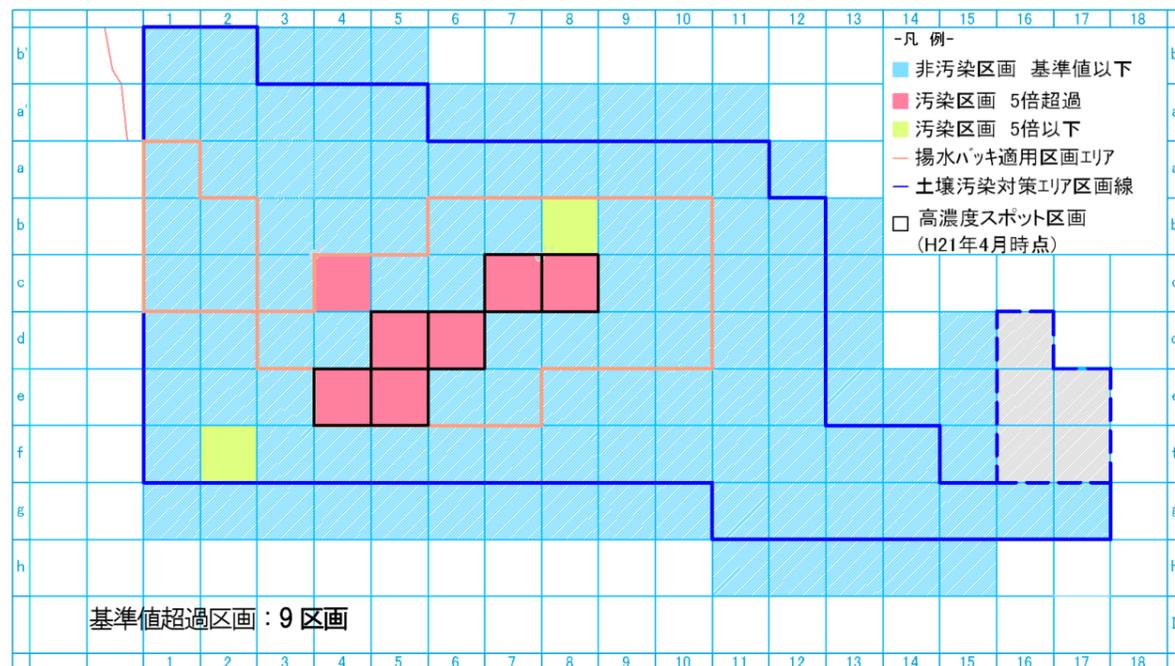
図-13 Benzeneの平成24年4月モニタリング結果

H24年4月のBenzeneモニタリング結果を図-13に、汚染残留9区画におけるBenzene濃度経時変化を図-14に示す。

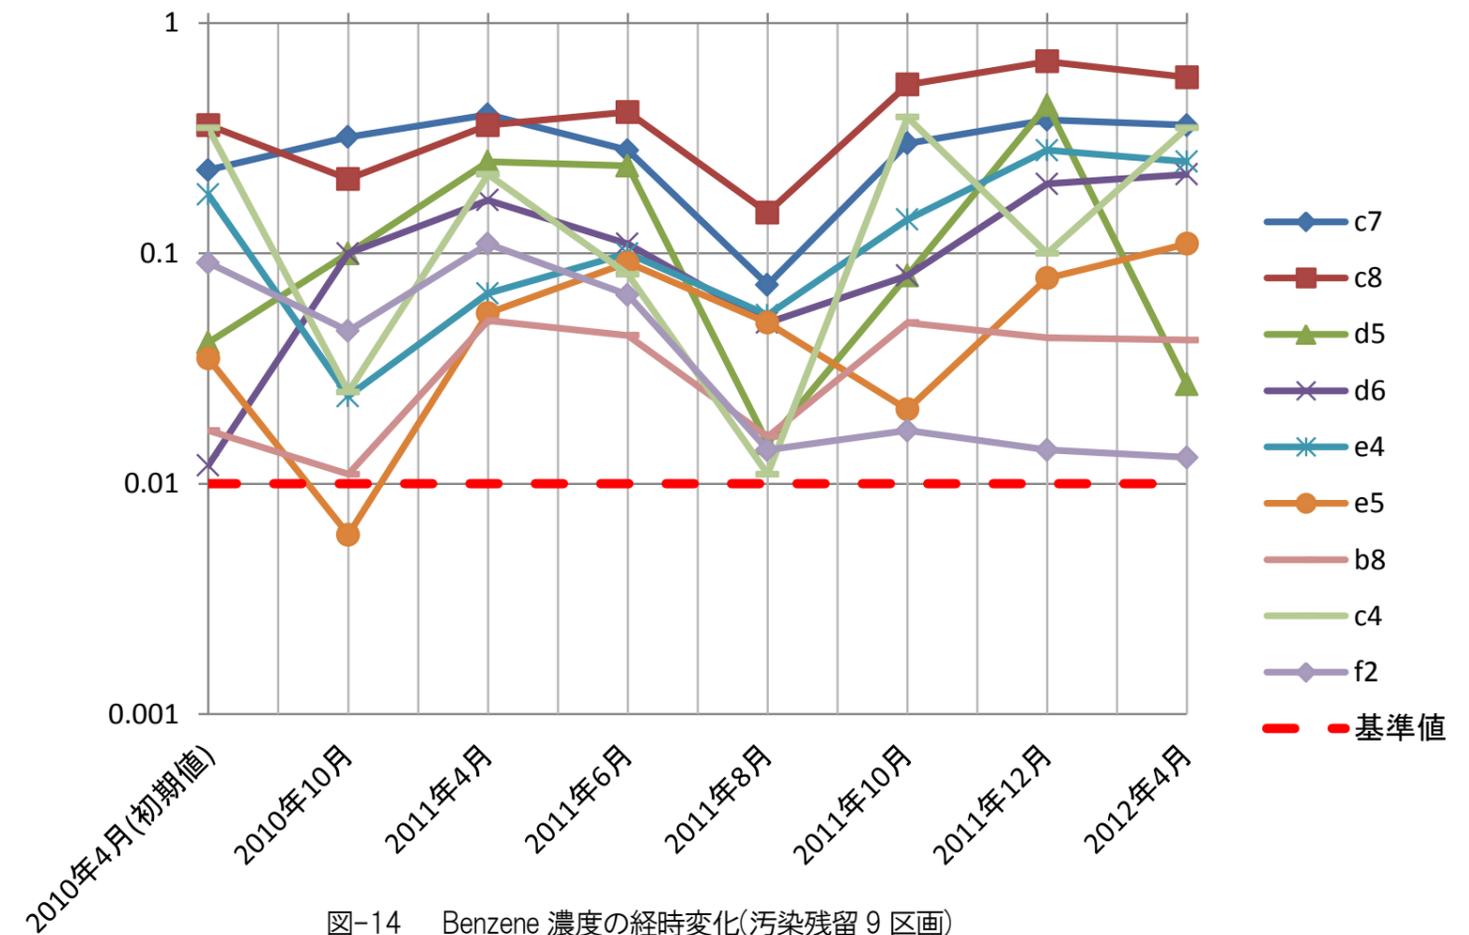
図-14 Benzene濃度の経時変化(汚染残留9区画)

Benzene汚染残留区画のうち高濃度スポット6区画では上下動はあるが濃度の顕著な低下傾向は見られていない。

高濃度スポットを除く3区画のうち汚染箇所端部に当たるb-8及びf-2では濃度が基準値の5倍以下まで低減しており、周辺の濃度減少の実績を考慮すると今後基準値に適合するものと考えられる。c-4は高濃度スポットから外れているが、Benzeneのみ比較的高濃度の状態にある。

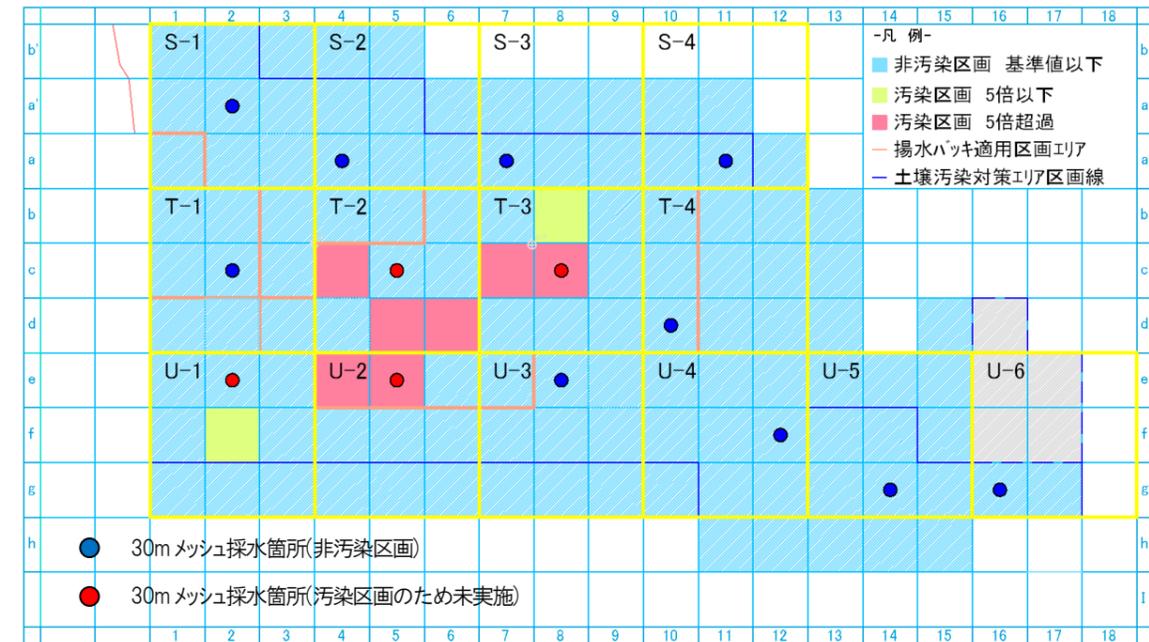
図-15 30mメッシュモニタリング箇所位置図

過去の地下水モニタリングにおいて環境基準値に適合した区画について、その後の経過を確認するために平成24年4月にモニタリングを実施した。モニタリングは第12回技術検討委員会(H22.11.19)に示した30mメッシュを1単位区画とし採水を行った。採水対象箇所は図-15に示すとおりである。なおT-1は平成23年10月のモニタリングにおいて30mメッシュ内全てが基準値に適合したものであり、平成24年4月が1回目の確認となる。

モニタリング結果は表-3に示すとおりであり、これまでに実施した10か所全てにおいてVOC11項目は継続して環境基準値に適合しており、環境基準値再超過は確認されなかった。

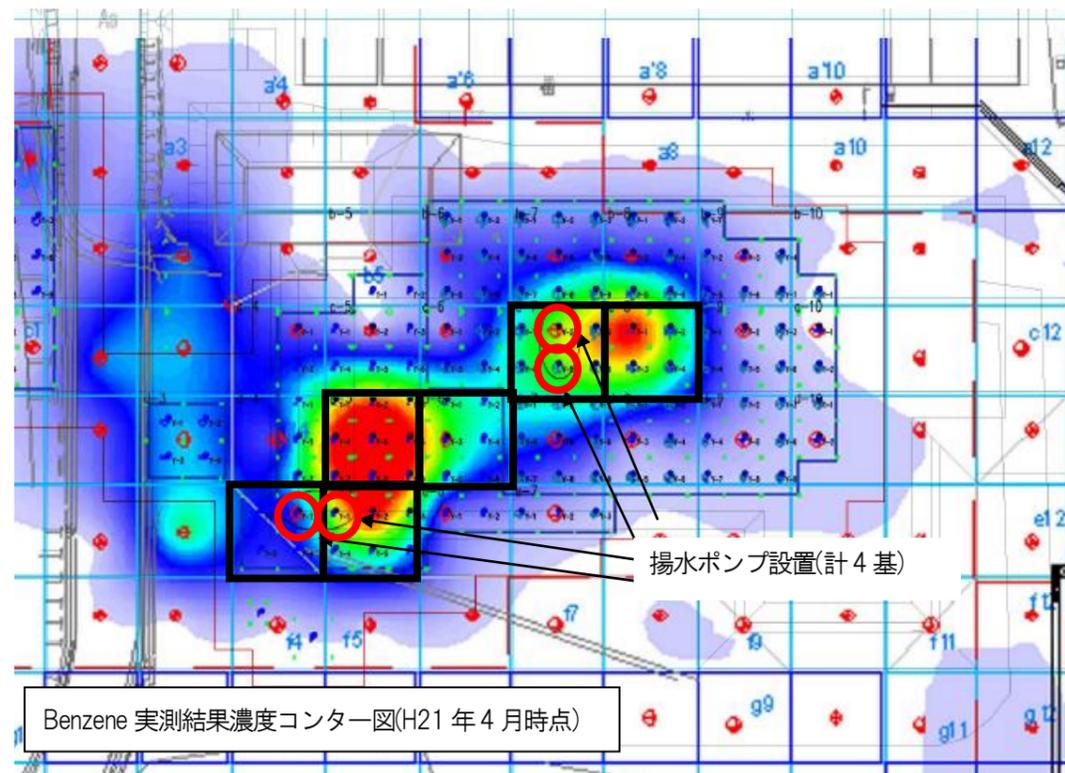
図-16 揚水ポンプ設置箇所

高濃度スポットへの対応の一つとしては図-16に示す井戸にポンプを設置し揚水処理を行うことをH23年11月から実施している(冬季間は停止)。揚水処理によりVOC総量は低減したことが確認されており引き続き揚水処理を実施しているが、揚水量に限界があり短期間に揚水処理のみで浄化完了を実現することは難しいと考えられる。

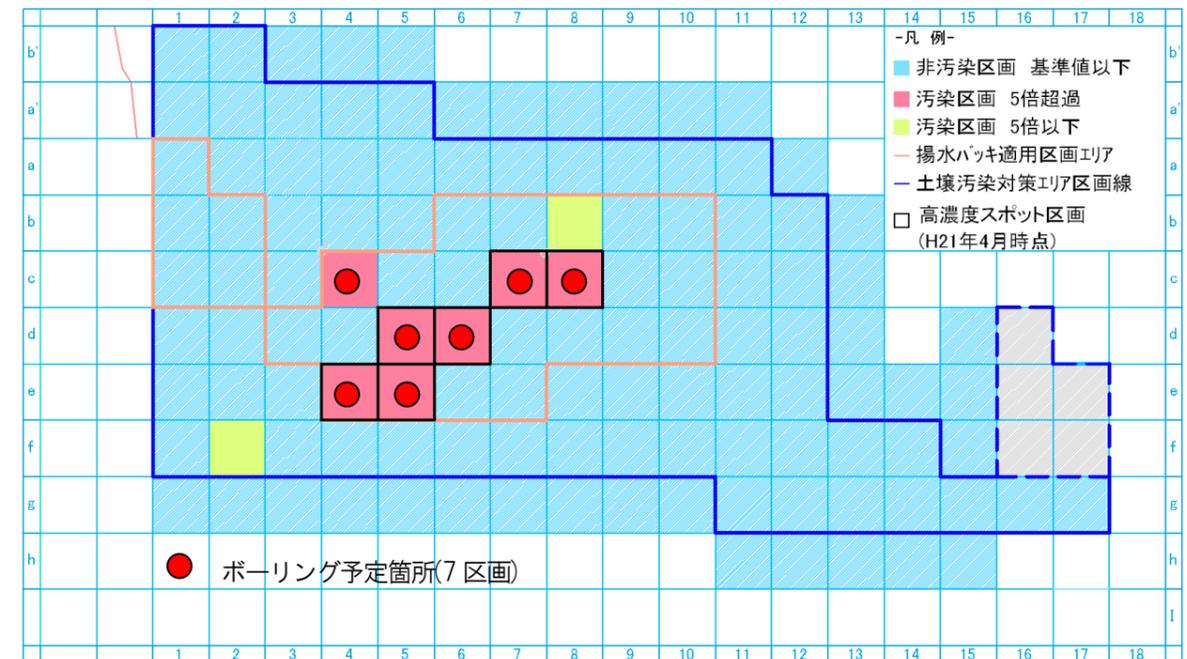
図-17 高濃度スポットボーリング調査予定箇所

以上の条件を考慮したうえで、汚染残留区画に対する追加対策を検討するために図-17に示す箇所においてボーリング調査を実施し、現在残留している高濃度スポットの範囲・深度の確認を実施する。ボーリング調査は5月~6月の実施を予定している。

ボーリング調査により得られた知見や現地地形条件をもとに、汚染残留区画に対する適切な追加対策工(掘削除去、化学的処理等)を検討し、早期に対策工に着手したうえで平成24年度末までに完全浄化を達成することを目標とする。

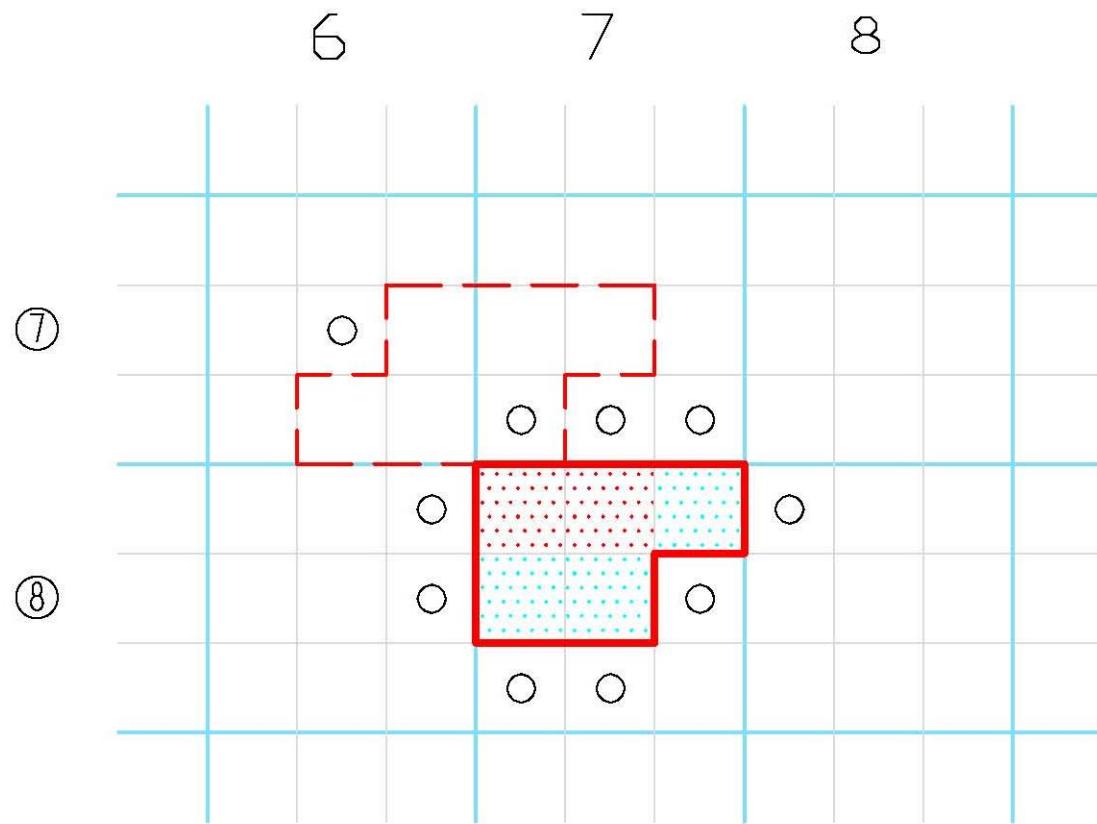
凡例 汚染状況調査結果

当初想定していた範囲の南側に土壌・地下水汚染が存在し、土壌及び地下水がVOC汚染されている区画が2区画、地下水のみがVOC汚染されている区画が3区画の計5区画が汚染区画となった。

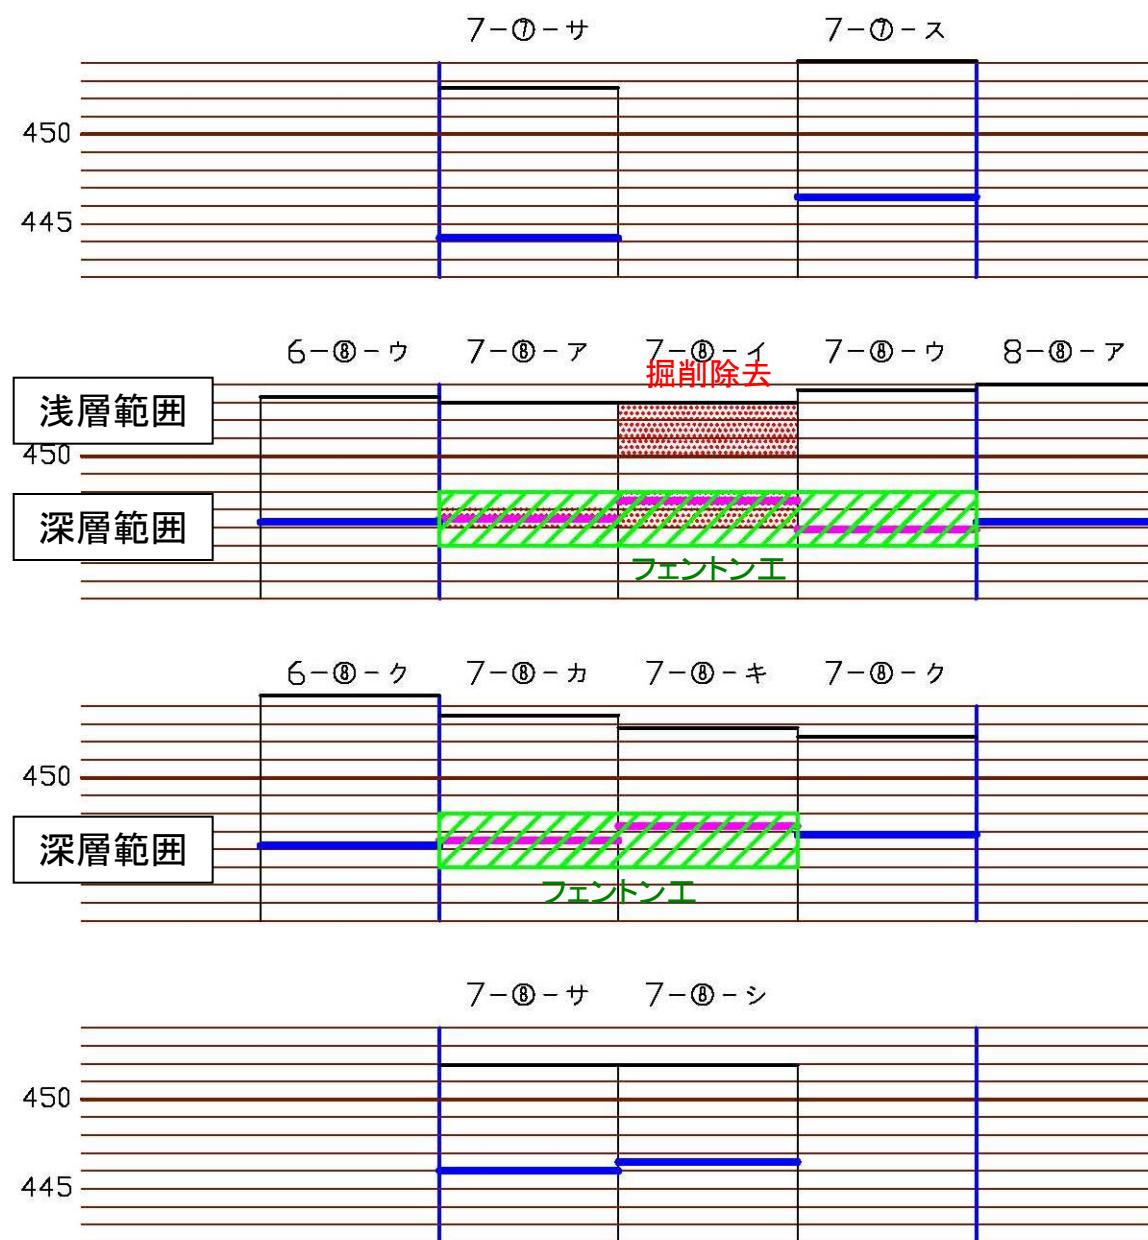
浅い深度のVOC汚染土壌は掘削除去し、生石灰混合処理設備にて浄化処理する。

深い深度のVOC汚染土壌およびVOC汚染地下水は、掘削影響範囲に水処理設備及び生石灰混合処理設備が存在するため、フェントン工にて浄化する。

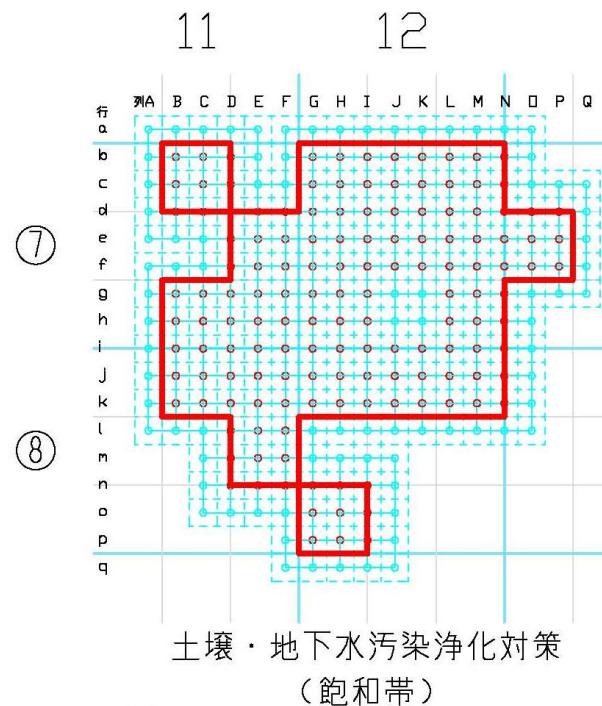
- 土壌・地下水汚染浄化対策範囲
  - バイオ注入井戸およびバイオ注入範囲
- 注入井戸 224本  
注入対象土量 9712m<sup>3</sup>
