岩手・青森県境廃棄物不法投棄現場

第17回 汚染土壌対策技術検討委員会

(N地区の汚染土壌対策)

2012年5月14日

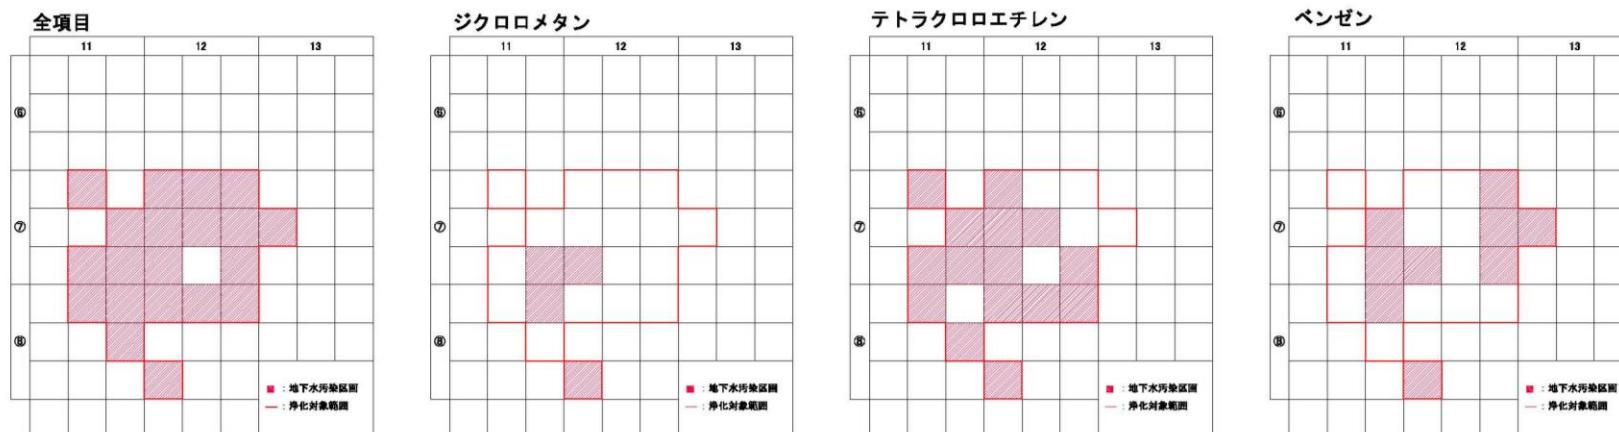
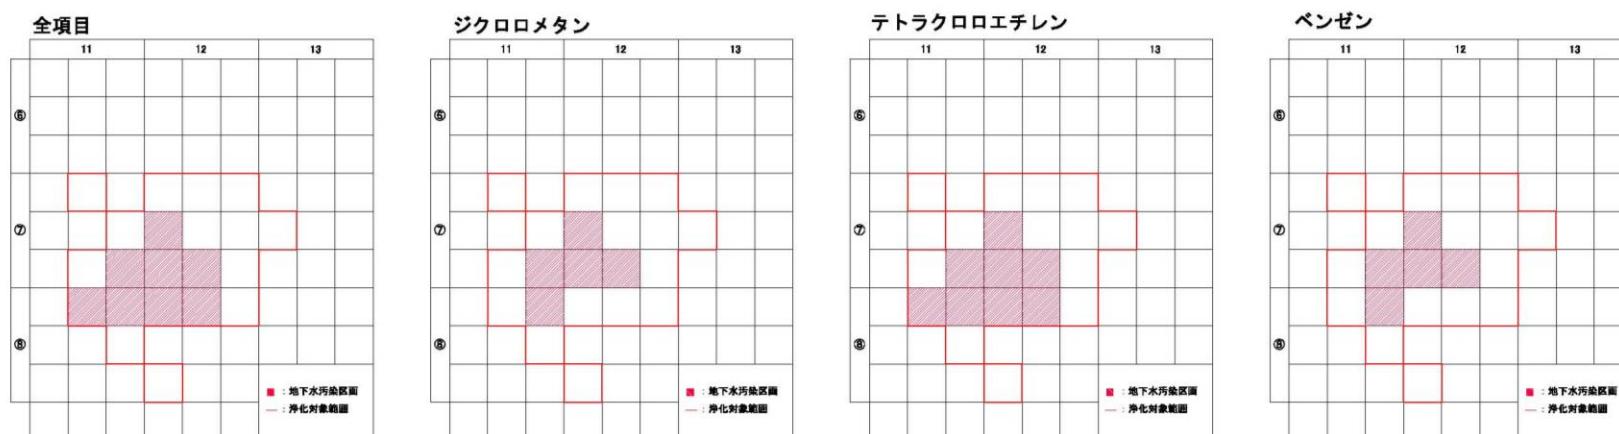
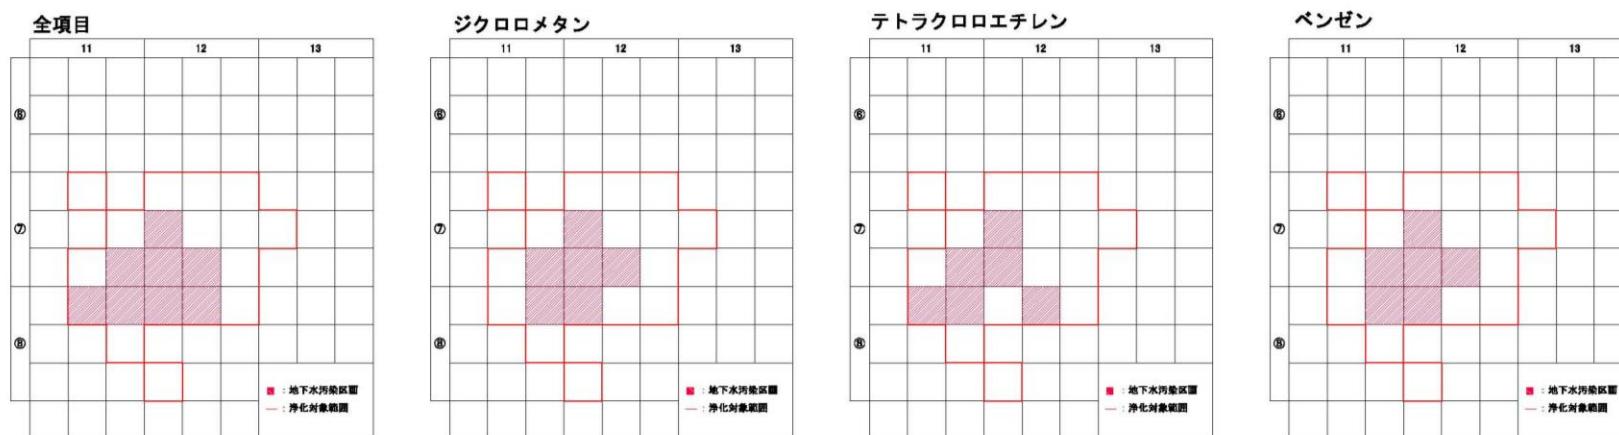
定期管理の地下水分析における当現場の代表的な汚染物質では、ジクロロメタンの基準超過区画が4区画から5区画となり、テトラクロロエチレンの基準超過区画が15区画から6区画へ減少し、ベンゼンの基準超過区画が9区画から6区画へ減少した。

これによってG地区汚染区画数は、19区画から8区画に減少した。

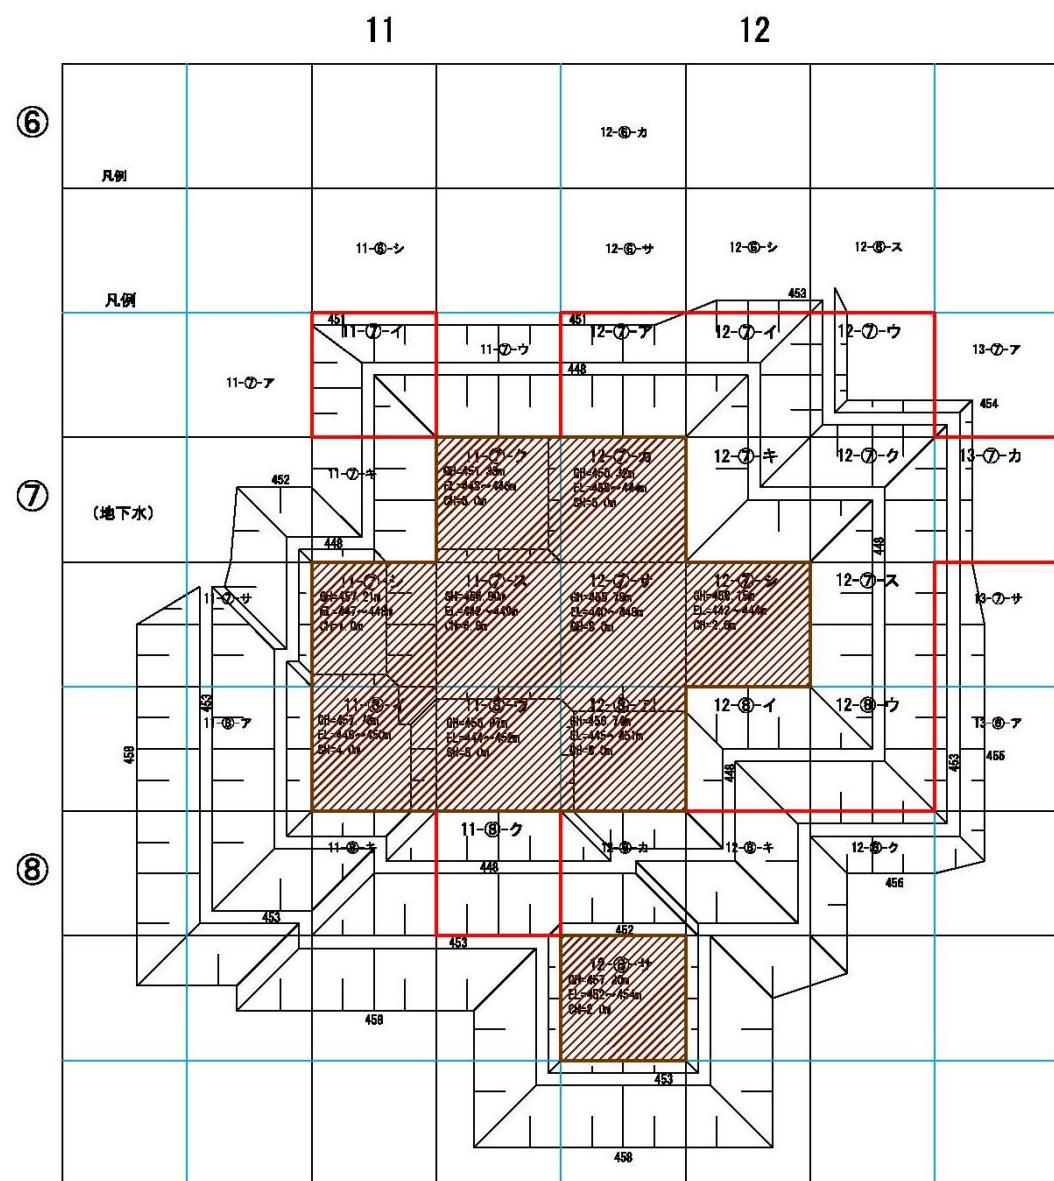
G地区掘削平面図

3月より掘削作業を開始した。

掘削した汚染土壌は生石灰混合施設に運搬し、浄化処理を行う。

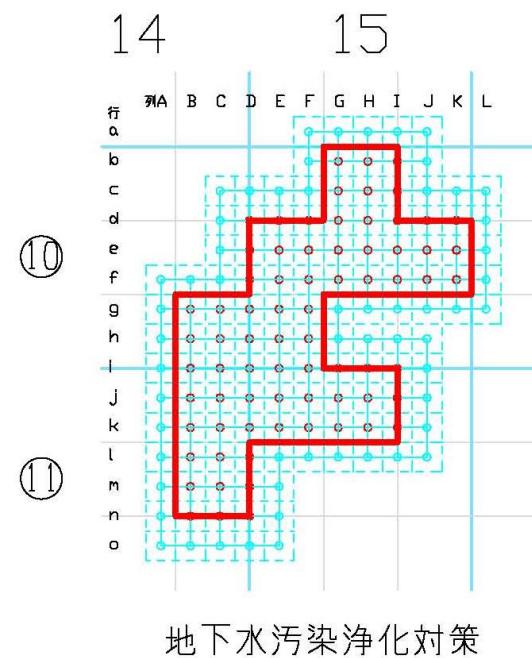
- 地下水汚染浄化対策範囲
  - バイオ注入井戸およびバイオ注入範囲
- 注入井戸 129本  
 注入対象土量 4480m<sup>3</sup>

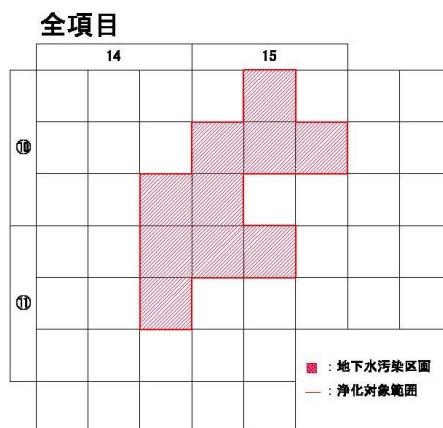
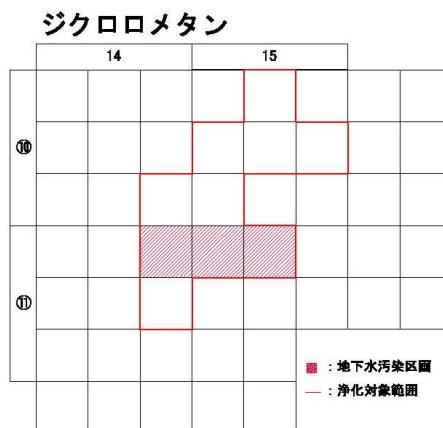
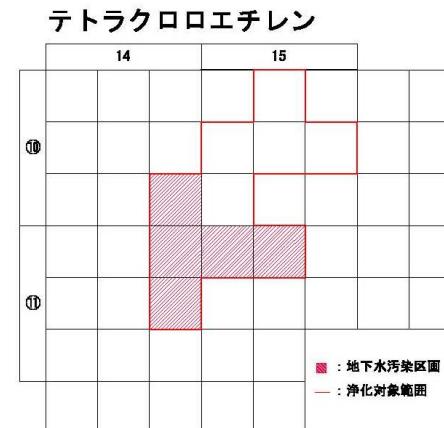
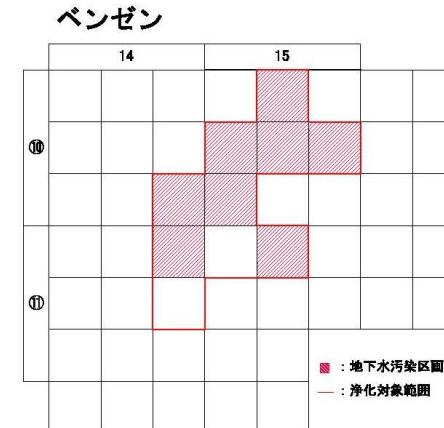
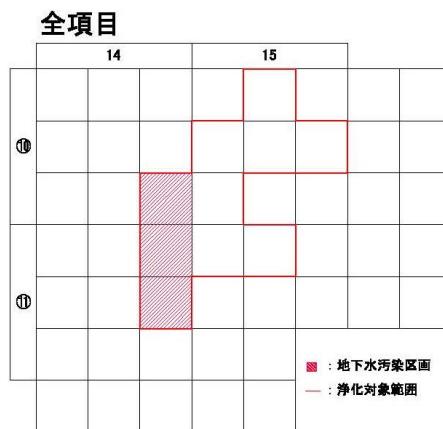
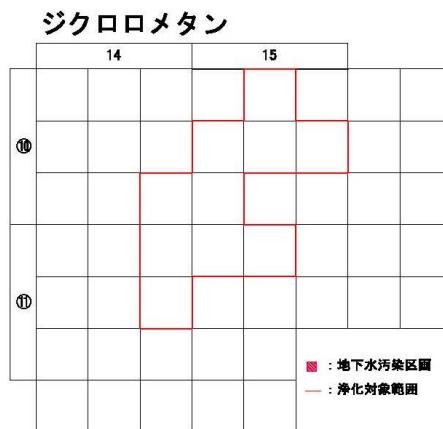
定期管理の地下水分析において、すべての汚染物質で基準超過区画が無くなった。

これによってJ地区汚染区画数は、10区画から0区画に減少した。

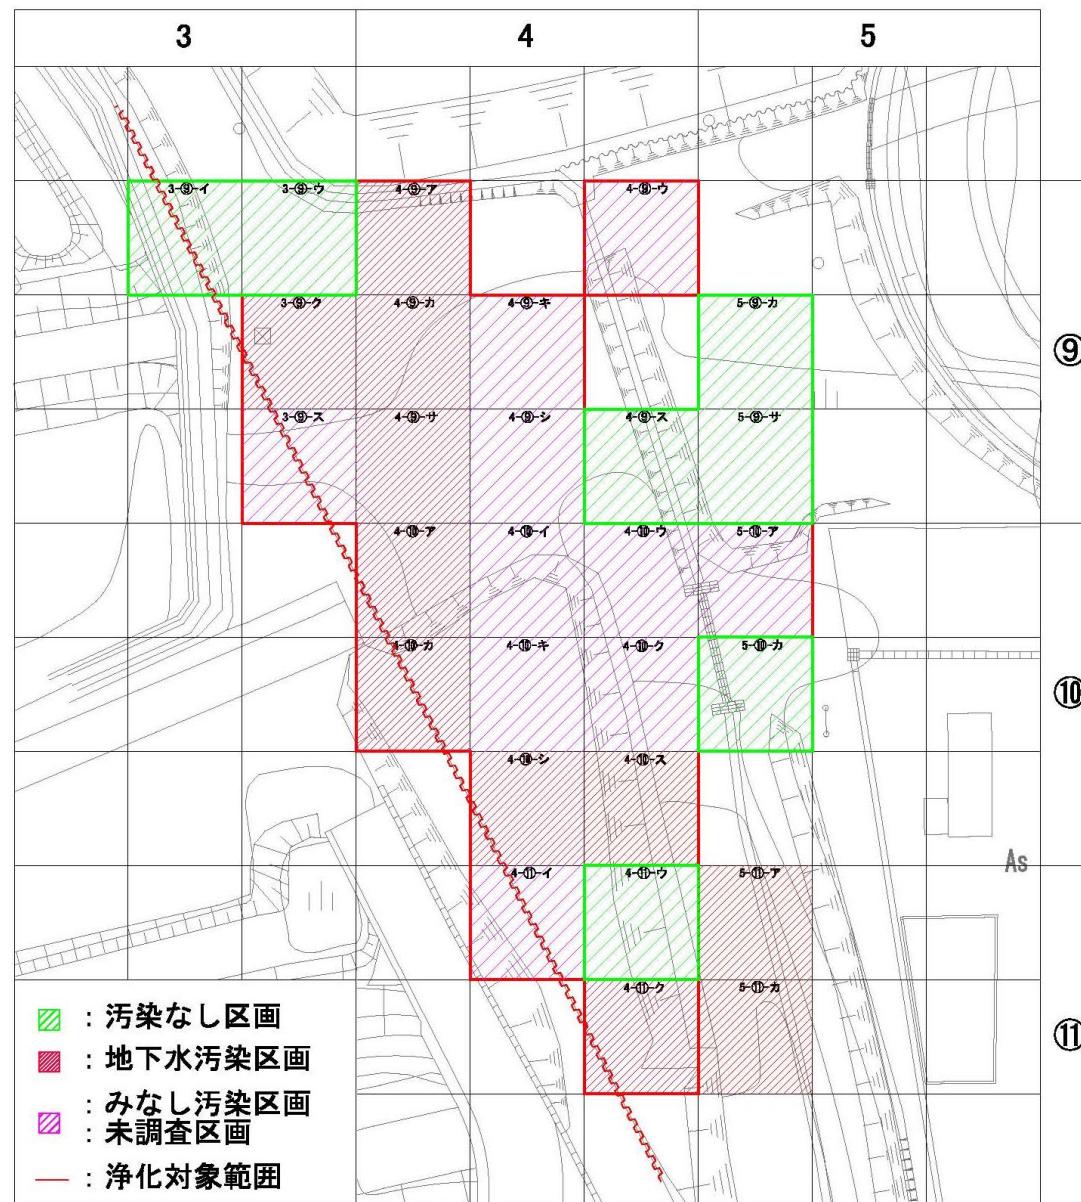
K地区モニタリング調査結果

モニタリングの結果、VOC汚染土壌は廃棄物とともに全て除去され、VOC地下水汚染のみとなった。

7区画では地下水に汚染が無いことを確認し、11区画では地下水にVOC汚染を確認した。残りの区画は廃棄物除去作業中にモニタリング井戸を欠損したため、みなし汚染区画とした。これにより汚染区画は21区画となった。

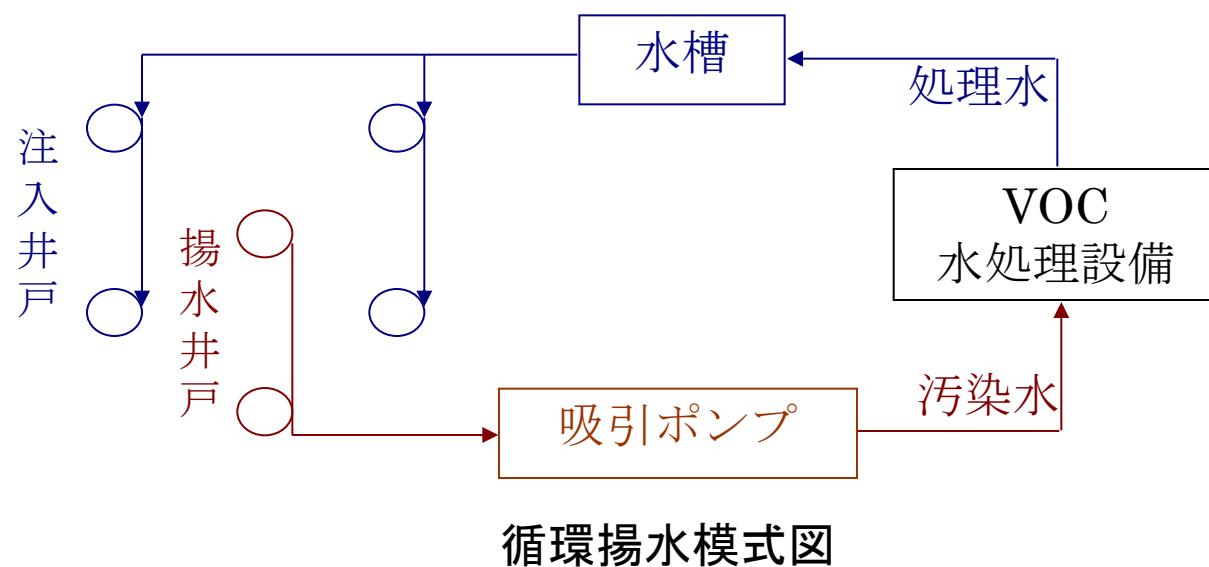
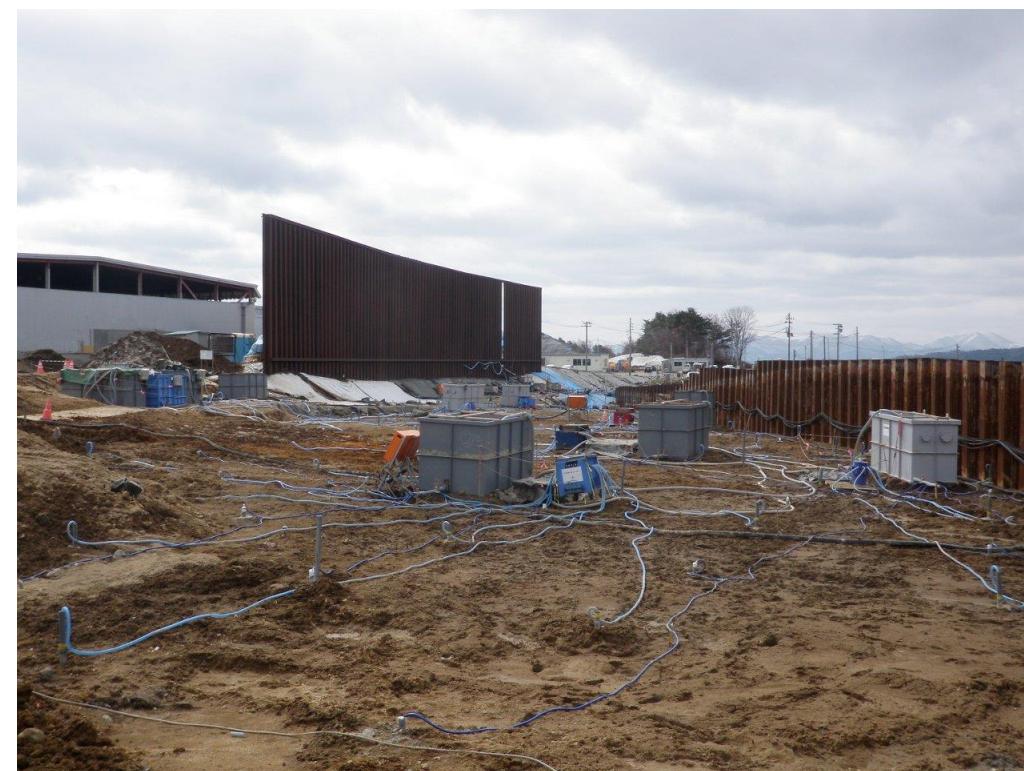
循環揚水設備設置状況

循環揚水設備として、吸引井戸と注入井戸を4m千鳥配置にて設置し、K地区内にVOC水処理設備を設置した。

地区全体としての1日当たり揚注水量は8~10m<sup>3</sup>程度となっている。

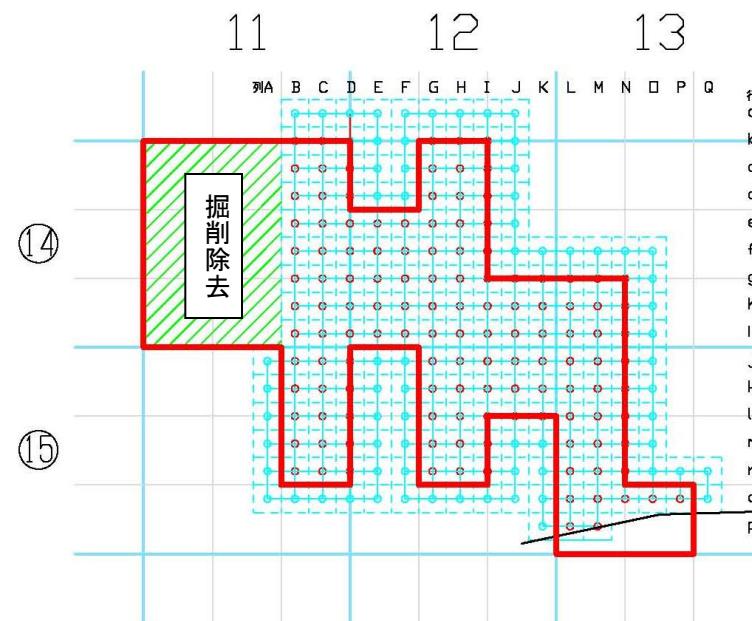
土壌・地下水汚染浄化対策

- 土壌・地下水汚染浄化対策範囲
- バイオ注入井戸およびバイオ注入範囲  
注入井戸 198本  
注入対象土量 6784m<sup>3</sup>

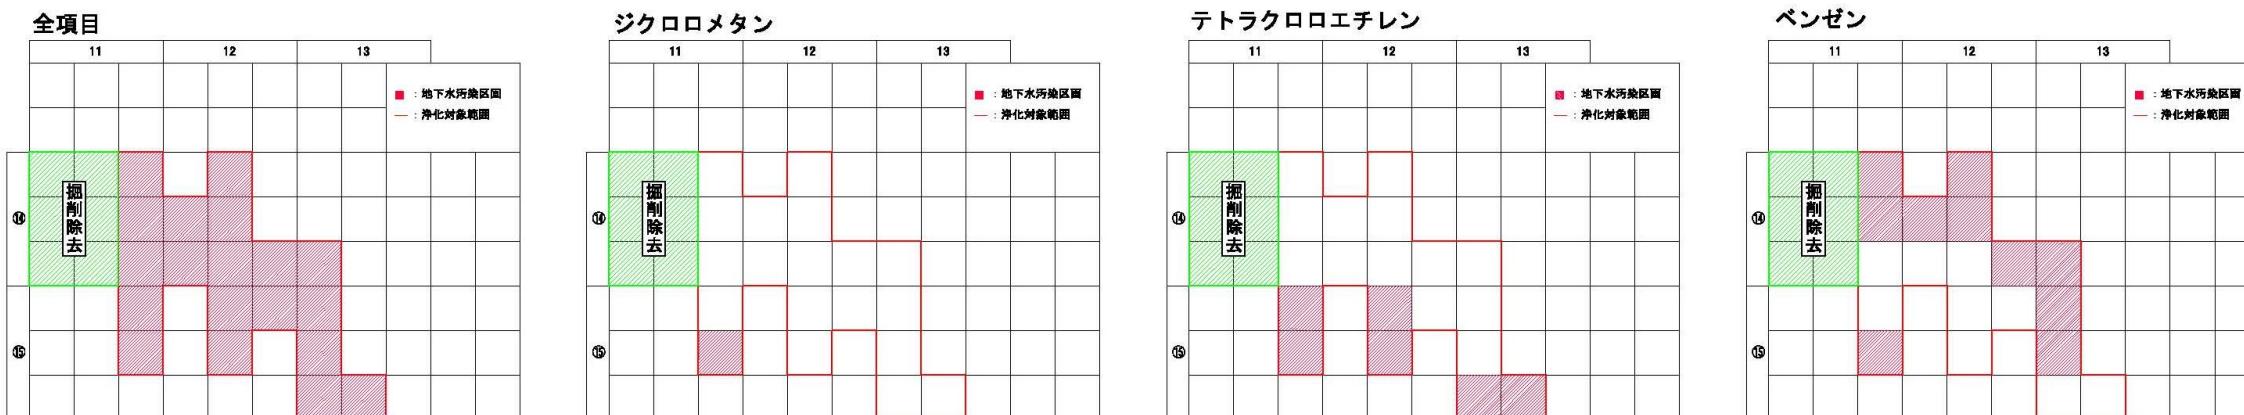
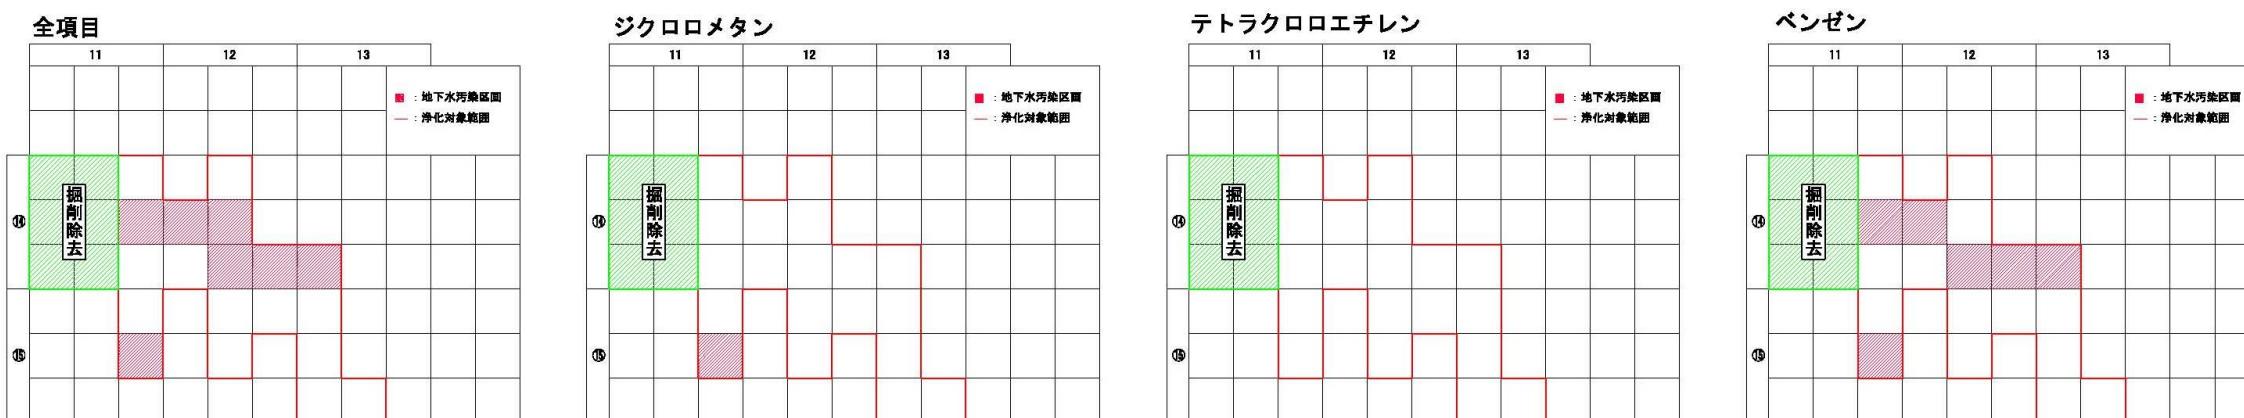
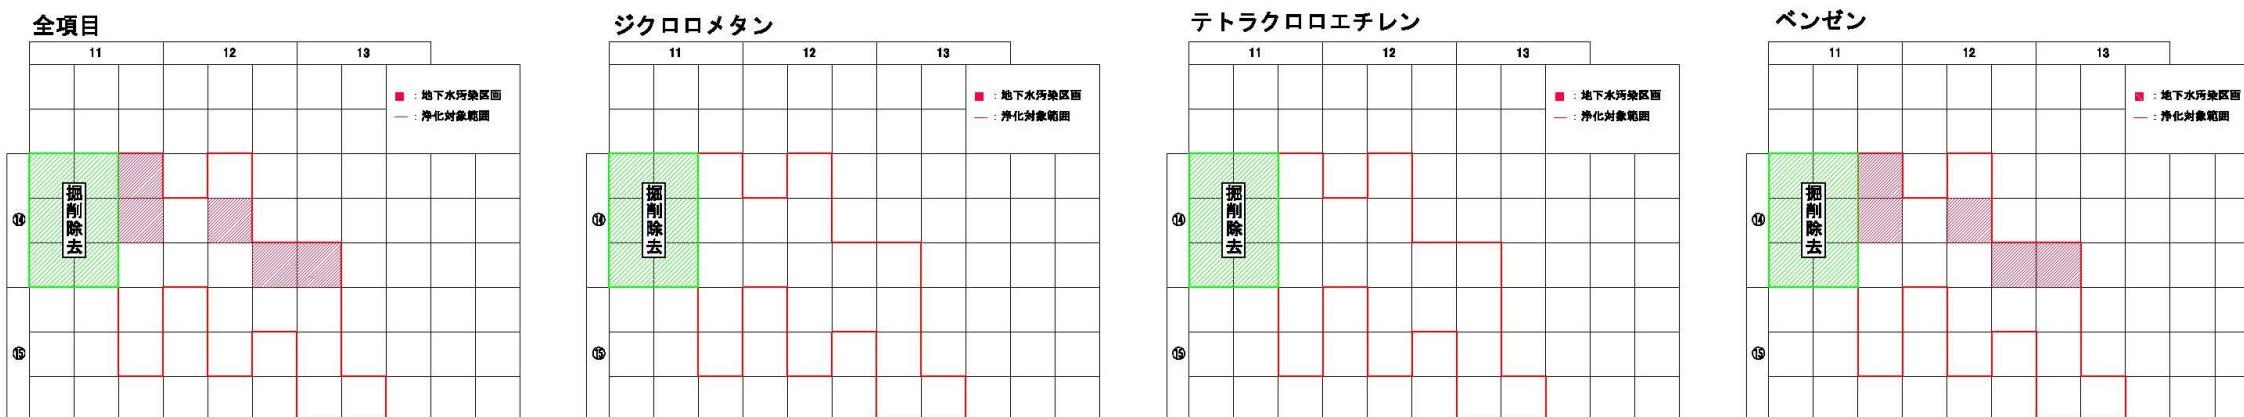
定期管理の地下水分析における当現場の代表的な汚染物質では、ジクロロメタン、テトラクロロエチレンの基準超過区画が無くなり、ベンゼンの超過区画が10区画から5区画に減少した。

これによってバイオレメディエーションを実施するO地区の汚染区画数は、19区画から5区画に減少した。

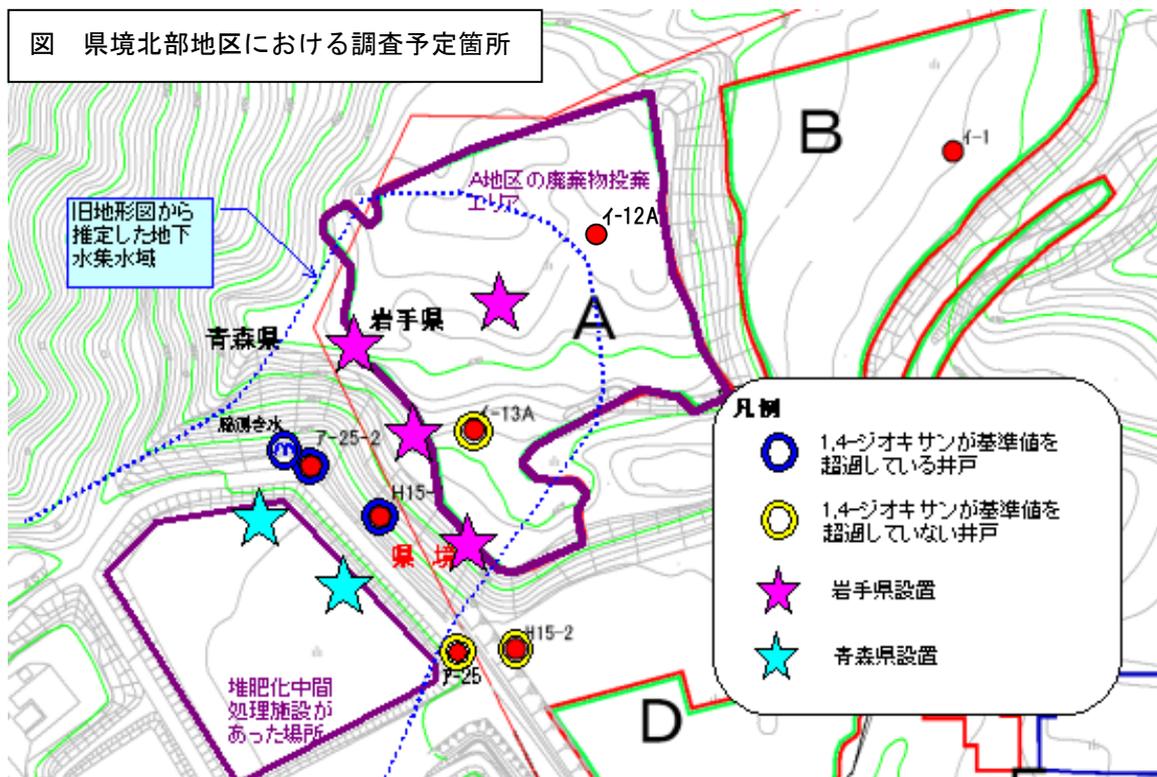
汚染土壌委員会各委員からご助言をいただき、ボーリング位置を両県で調整した結果、下図のとおり青森県2地点、岩手県4地点の調査を実施することとしました。
