【被害状況】

【被災状況写真】

【復旧方針平面図】

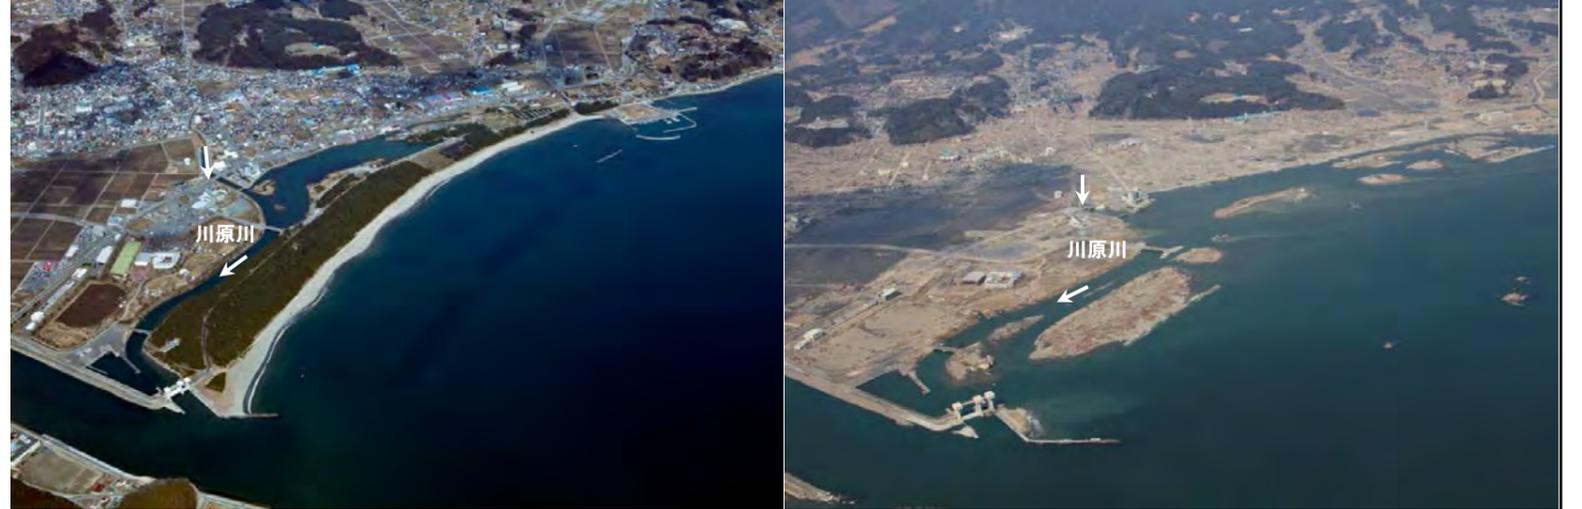
【被災前後比較航空写真】

被災前状況 H22.3.14 撮影

被災後状況 H23.3.29 撮影

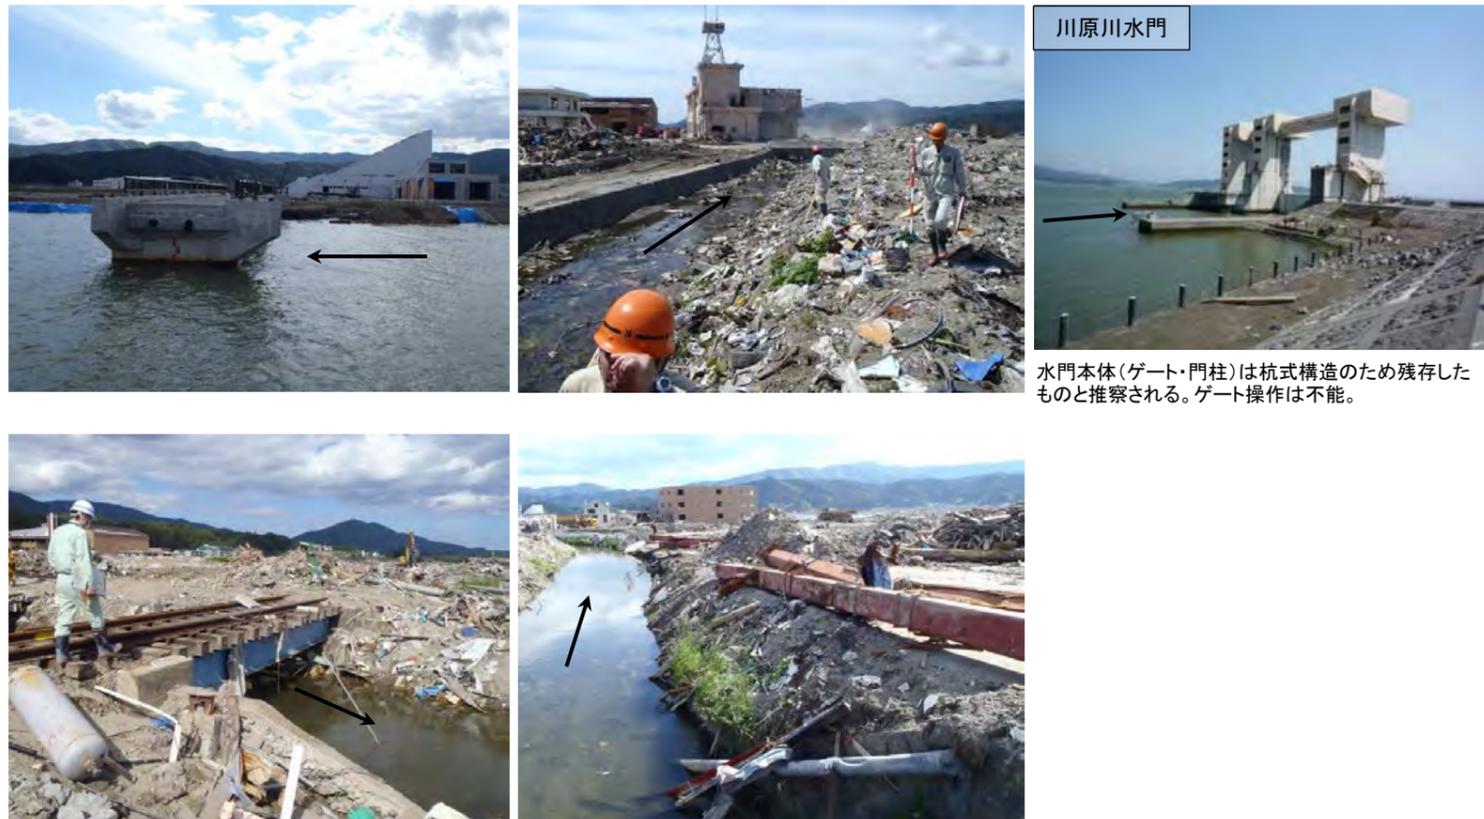
川原川水門

水門本体(ゲート・門柱)は杭式構造のため残存したものと推察される。ゲート操作は不能。

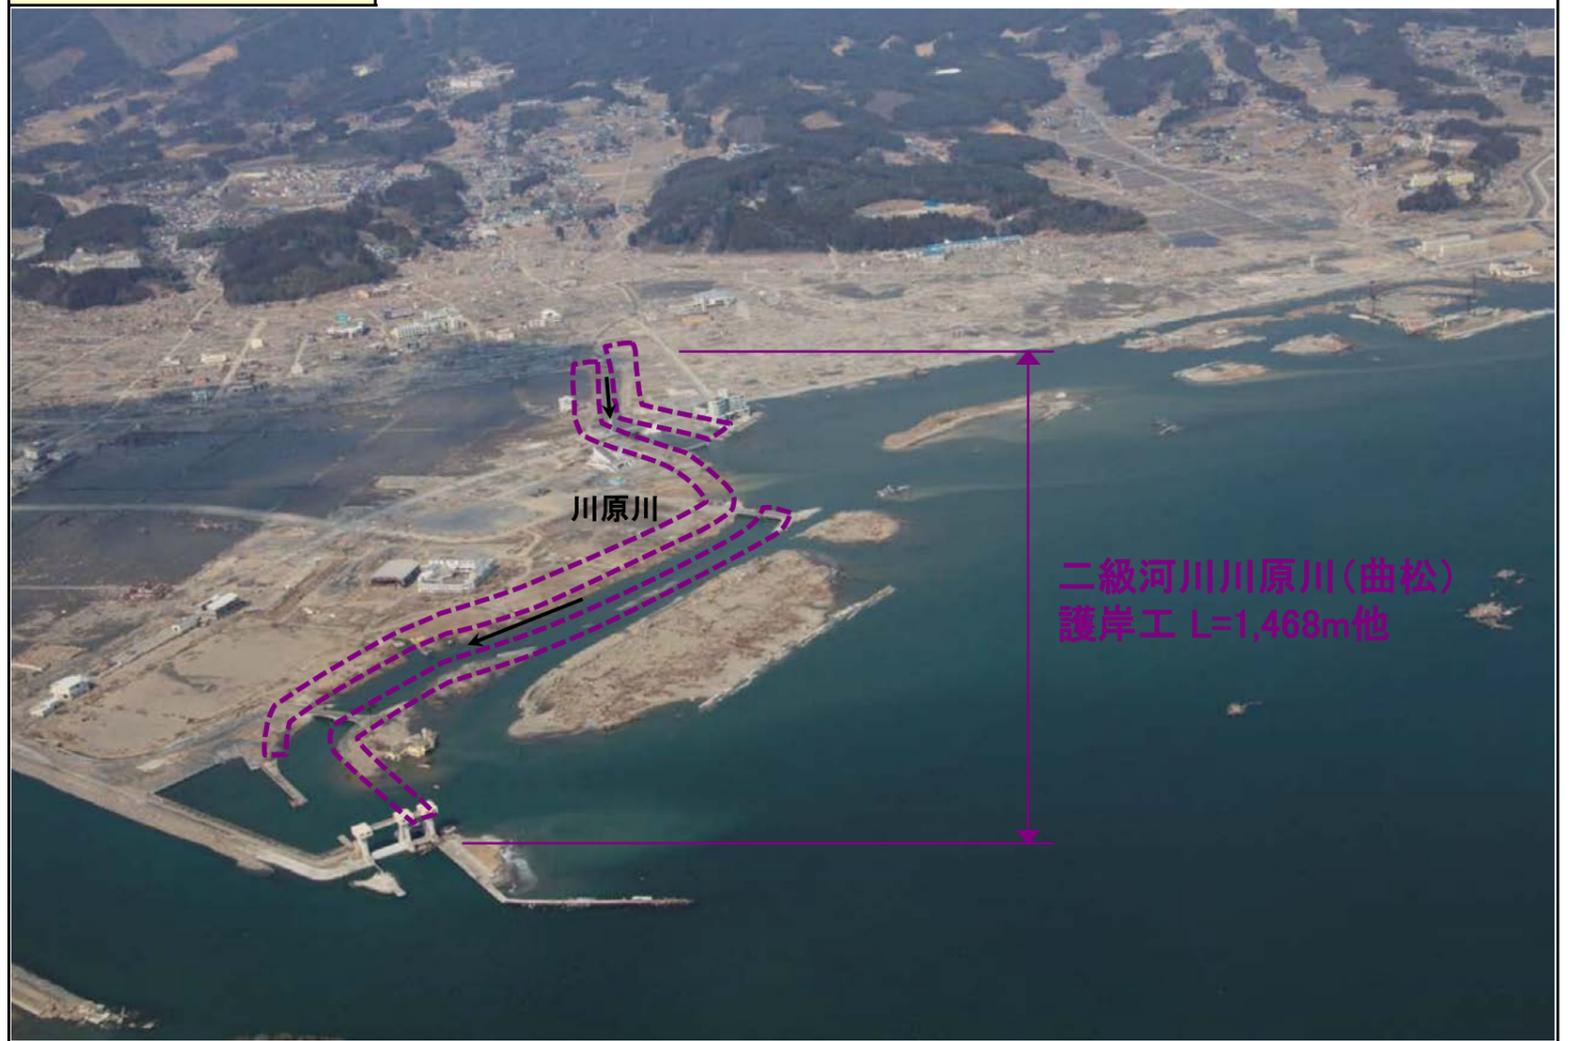
想定宮城県沖地震規模程度の津波を防御

ポケット部 (遊水地) として機能
かさ上げによる浸水の防護
避難道路の整備による高台への円滑な避難

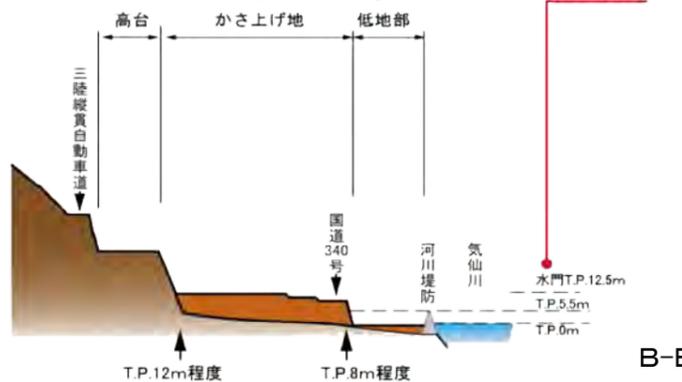
B-B'

かさ上げによる浸水の防護
避難道路の整備による高台への円滑な避難

ポケット部 (遊水地) として機能
想定宮城県沖地震規模程度の津波を防御
