# 滝ダムの洪水調節効果（平成28年8月30日台風10号）<sub>1/6</sub>

久慈川水系右支川長内川の滝ダム（久慈市）上流域において、8月28日23時から降雨を観測し、時間最大雨量39.0mm、降り始めからの総雨量は30日20時までで210.0mmとなりました。

滝ダムでは、30日20時頃に最大流量毎秒約839m<sup>3</sup>のうち、約583m<sup>3</sup>を貯留し（洪水調節を行い）、下流の水位低減を図りました。

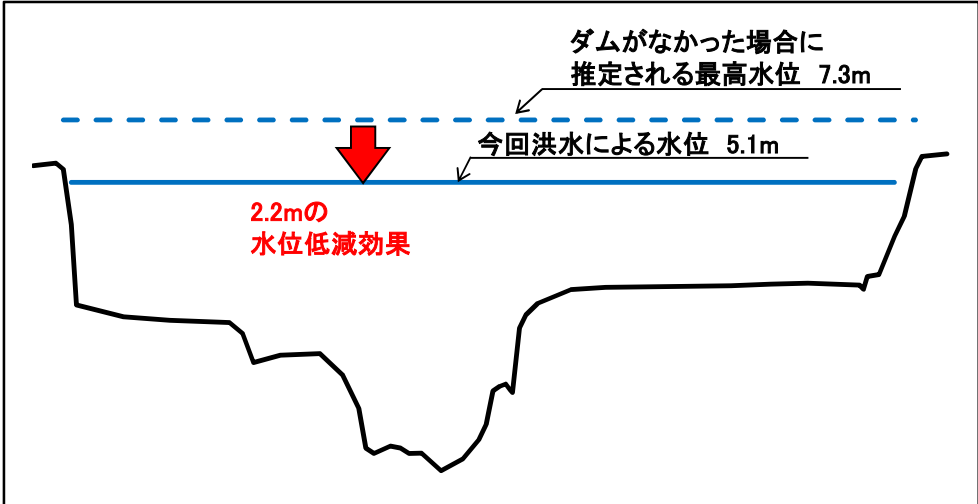
## ■長内橋基準点の水位低減効果

今回の出水による滝ダム下流の長内橋基準点の最高水位は、5.1mであり、ダムがなかった場合に推定される最高水位は7.3mとなり、ダムの洪水調節により2.2mの水位の低減効果があったものと推定されます。

長内川長内橋水位観測所

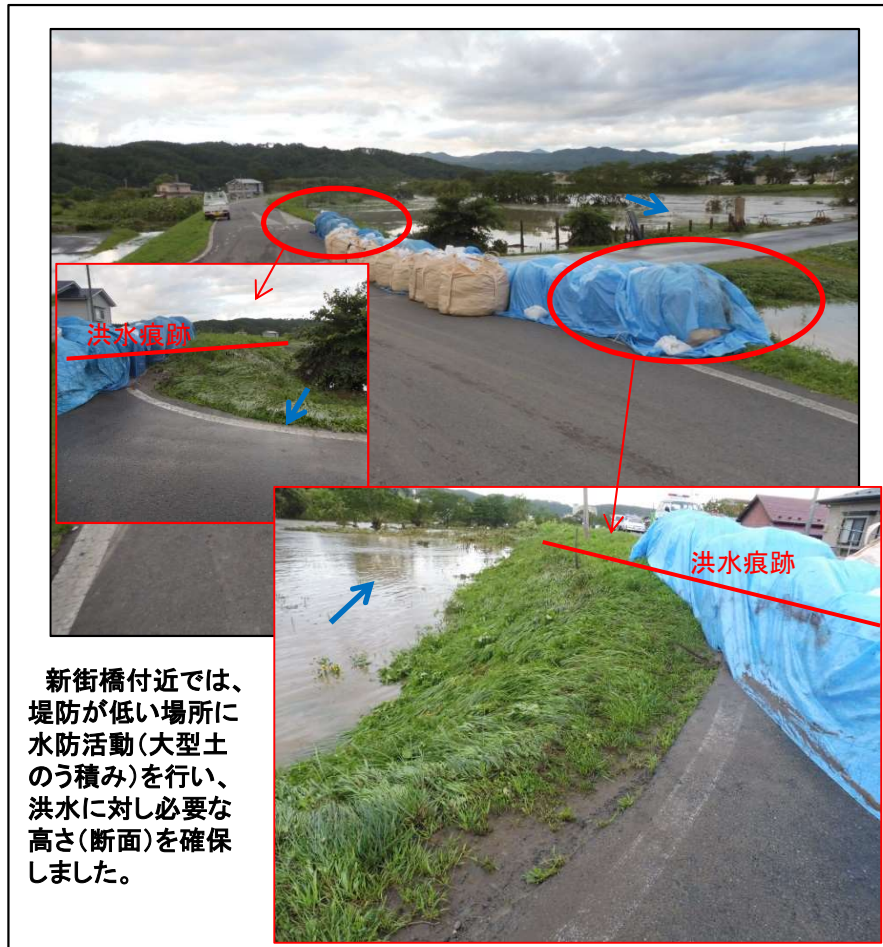
## ■長内川新街橋付近の状況（8/31 5:30）

滝ダム下流長内川の無害流量（川から洪水があふれない流量）は約430m<sup>3</sup>/sであり、水防団による事前の水防活動（大型土のう積み）と、ダムによる洪水調節容量を満杯まで使う操作の連携により、下流市街地（狭隘部）の洪水被害を軽減しました。

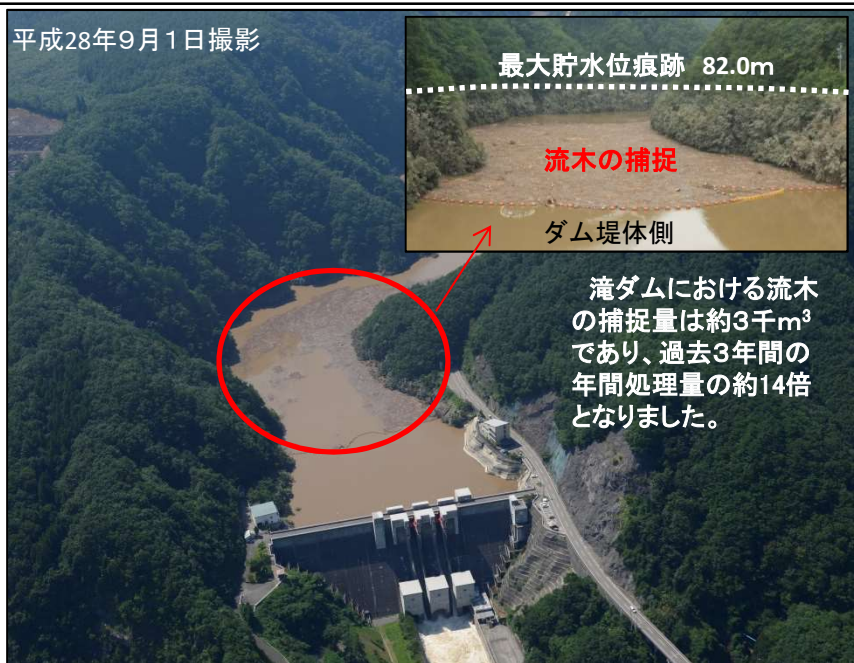
## ■滝ダムの流木捕捉効果

大規模な洪水が発生すると、山間から洪水と共に流木が流れ出し、橋りょう等に詰まって洪水被害を助長する場合があります。ダムの効果として、ダム上流からの流木を100%捕捉することができます。今回、滝ダムで多量の流木を捕捉したことで、ダム下流市街地の流木による洪水被害の軽減に貢献しました。

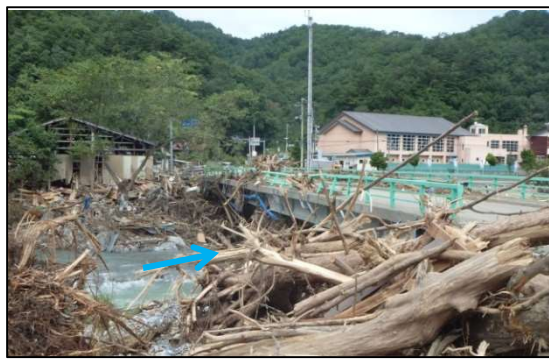
### ←【他河川の事例】

橋に詰まった流木

流木が洪水被害を助長する場合があります。

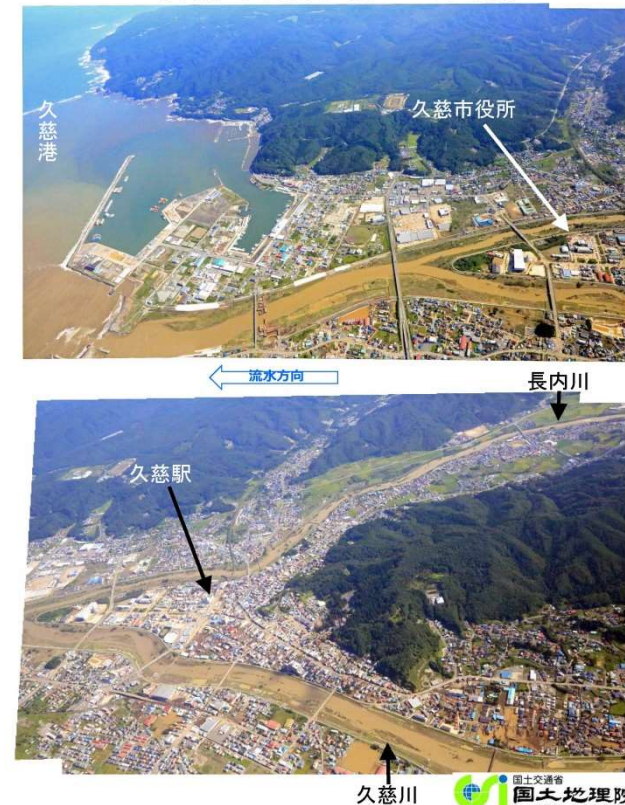
平成28年台風第10号に係る  
 久慈川・長内川（岩手県久慈市）パノラマ写真  
 （平成28年8月31日 14:00時点）

久慈川浸水被害概要(実績:岩手県調べ)  
 浸水面積:64ha 浸水戸数:804戸
