3 復旧対策

3.1 応急対策の計画と実行

3.3 復旧工事の内容

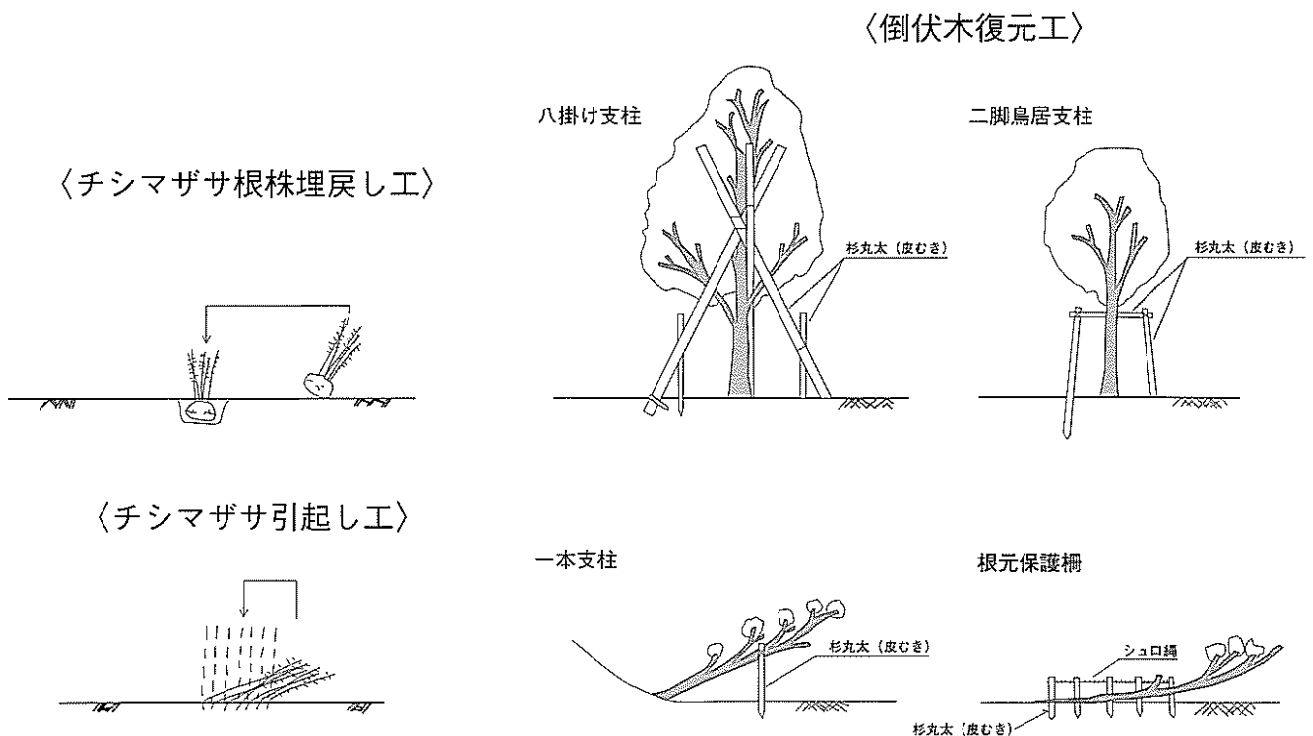
図 3-3 応急対策による侵食・土壌流出防止工 (土留工, 流水分散工)

土留工は等高線上に細い丸太をすき間なく並べて打ち込み、その上方の地表にチシマザサの根株^{かん(注)}や稈、枯枝、枯葉などを敷き詰めた(写真3-6)。ただし、応急対策であったため、深いわだちのあるところや急斜面のところなど、侵食されやすいところを優先的に工事したのみであった。

この工法は木の板で溝を造って斜面を流下してくる水を受け止めるもので、裸地を流下して侵食する雨水を減らすことを目的としている。溝に集まった水はチシマザサが密生する場所へ誘導することによって地表の侵食を抑え、分散浸透させた。

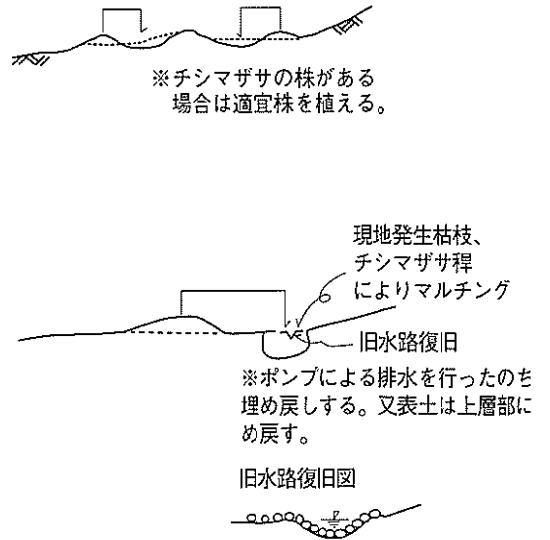
図 3-4 応急対策による土木工

1区の間から2区までの延長35mの区間と4区の一部では、表土とその下の赤土層が削りとられて高さ50cm程度の垂直な壁となっているところがある。この壁が崩壊することを防ぐために丸太を打ち込み、チシマザサの稈を並べて土留柵とした(写真3-8)。

登山者やタケノコ・山菜・キノコ取りの人たちが復旧対策を講じている区域に立ち入らないように、作業道の側方に杭を打ち、ロープを張った(写真3-11)。

また、5カ所に立入禁止を記した看板を設置した（写真3-12）。

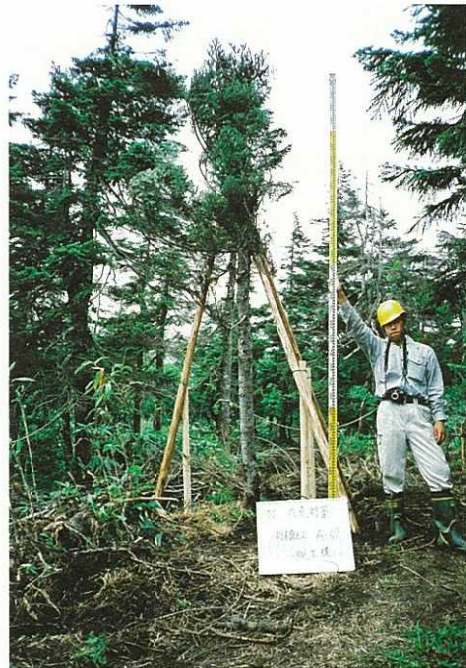
写真3-2 倒伏木復元工, 八掛支柱 (応急対策)

復元工として、樹木の大きさや樹形から判断して、八掛け支柱(写真3-2)、二脚鳥居支柱(写真3-3)、一本支柱(写真3-4)、を使用した。いずれの場合も豪雪による枝折れや着雪による再倒伏

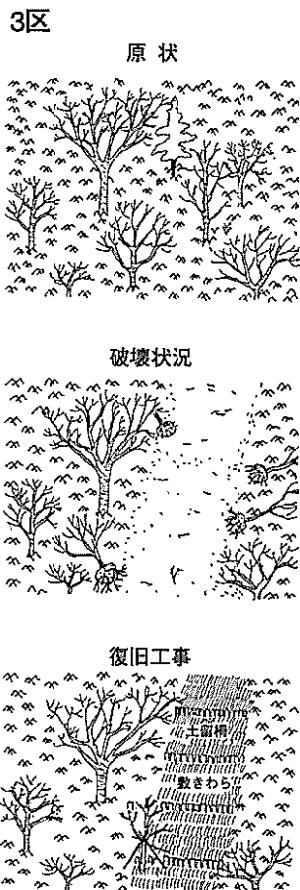
図3-7 3区の原状、破壊状況、復旧工事の内容

- A: やや急な斜面で、高さ4～8mの高木が散生している。林床にチシマザサが多いが、その他の低木や草本もみられる。
- B: 斜面を直登する「道」となっている。木は倒され、チシマザサは掘り取り、両側に捨てられている。
- C: チシマザサを埋め戻したが、戻した面積は20%程度で少ない。倒された樹木のうち、生存可能なものを植え戻した。

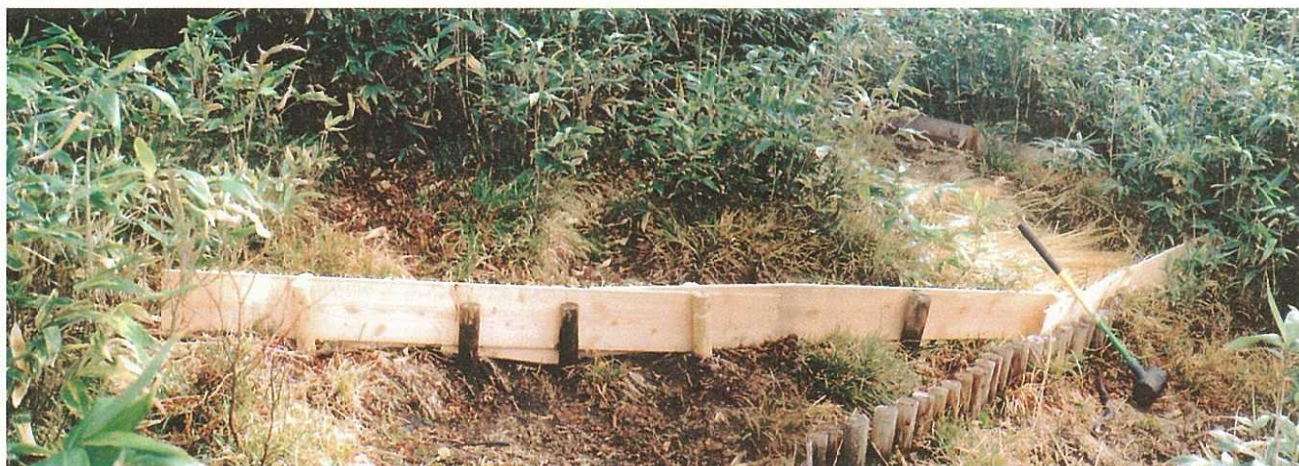
写真 7-5 片面板水路工

水路工はほかの工法にくらべて人手がかかり高価となるため、簡易で安価な工法を後に追加した。その工法が片面水路工で、水路工を設けるほどではないが流水のある斜面に板を1枚立てかけて水の流下を遮断し、側方の安定したチシマザサ密生地に誘導する方式である(写真7-5)。簡易構造であるが、板の下から水が漏れることがないように施行すれば十分な効果をあげることが確認された。
