根浜海岸 砂浜再生懇談会

第1回

平成29年6月27日

* 議事(1) 根浜海岸の現状

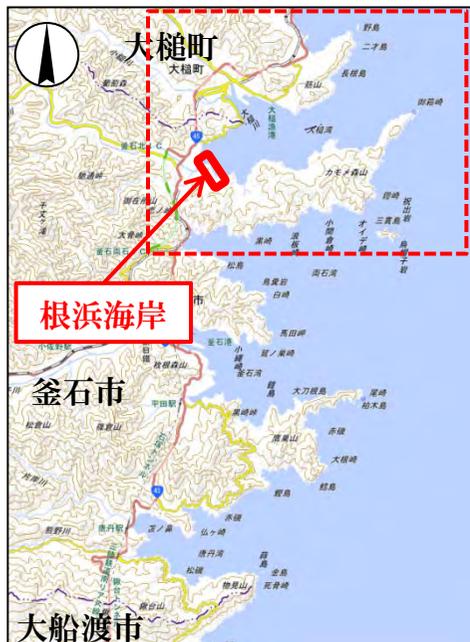
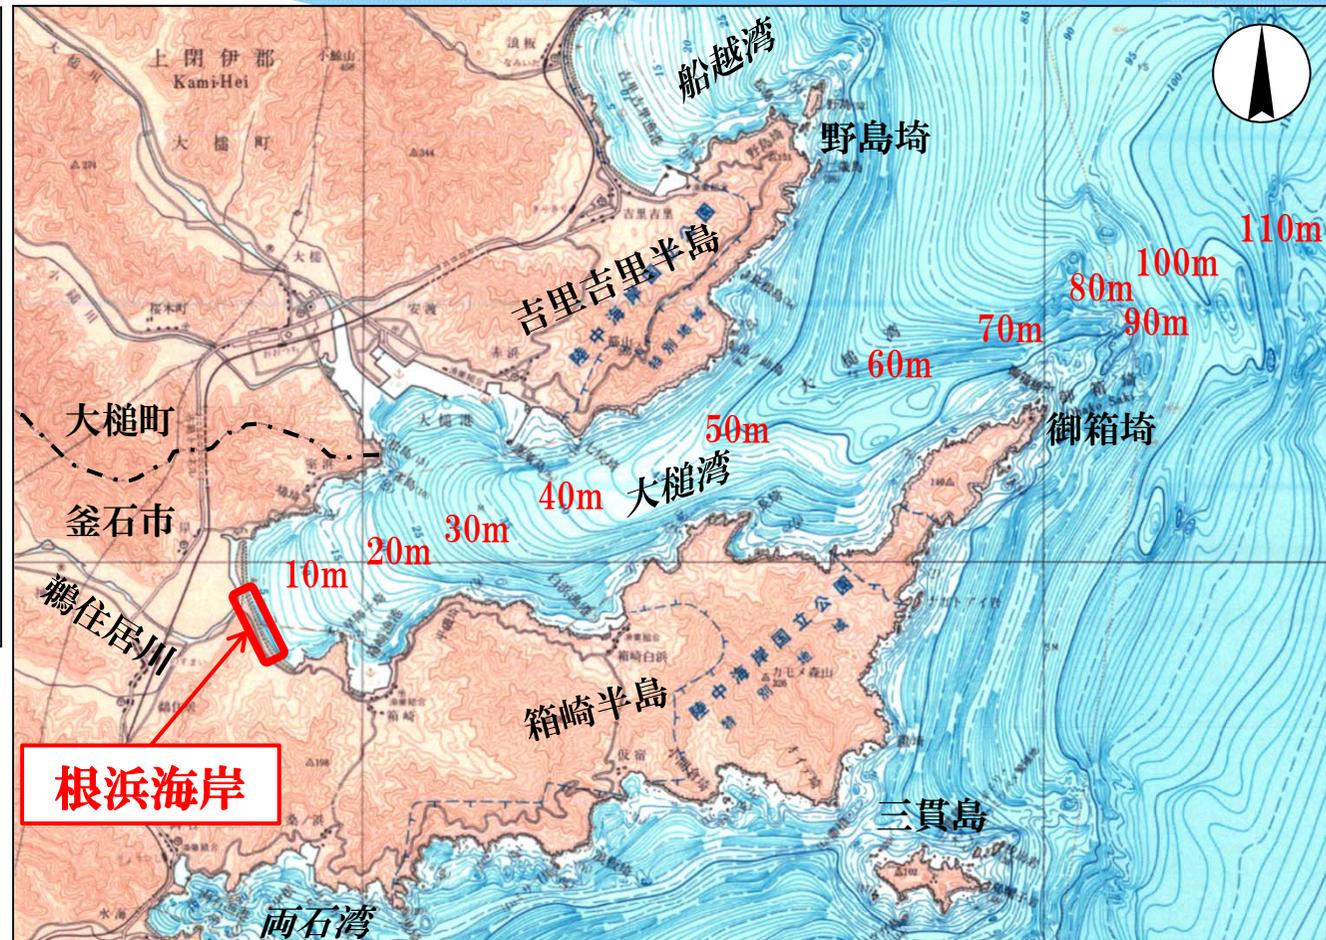
①位置・海底地形

出典:国土地理院「地理院地図」より作成

出典:海上保安庁「海の基本図 第6320号、釜石湾」より作成

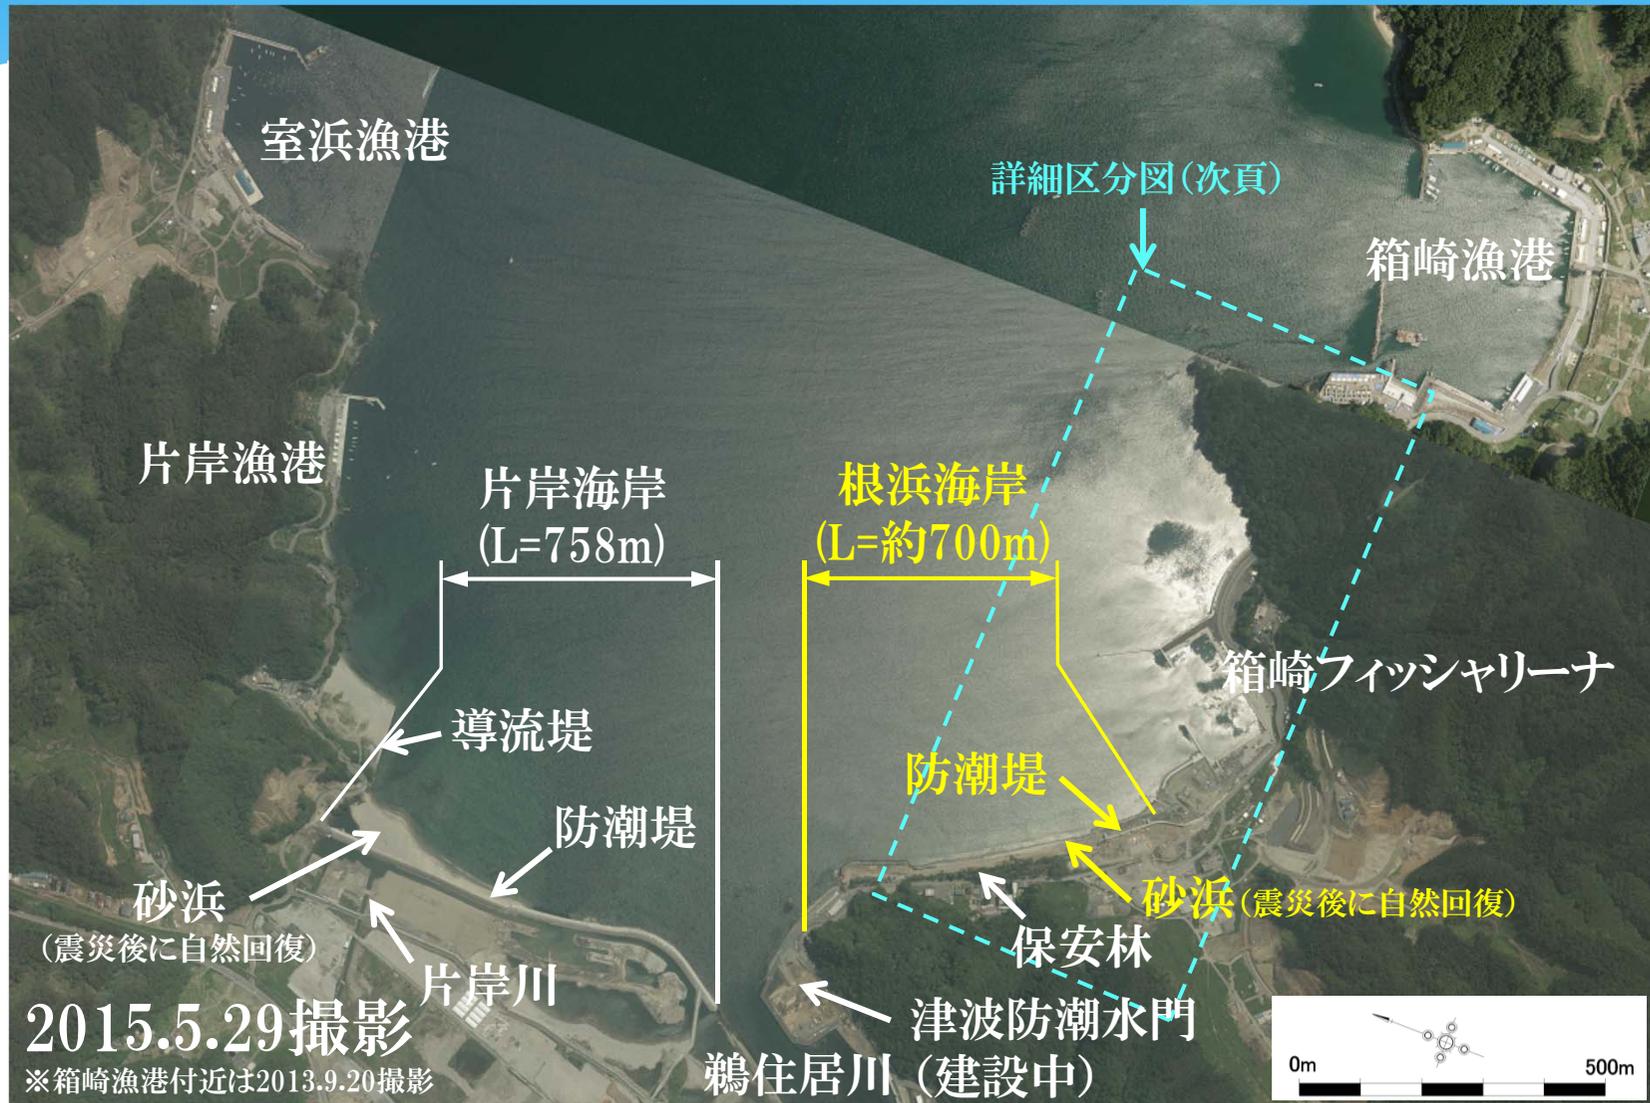
②対象海岸(2015年、現況)

出典:国土地理院撮影空中写真より作成

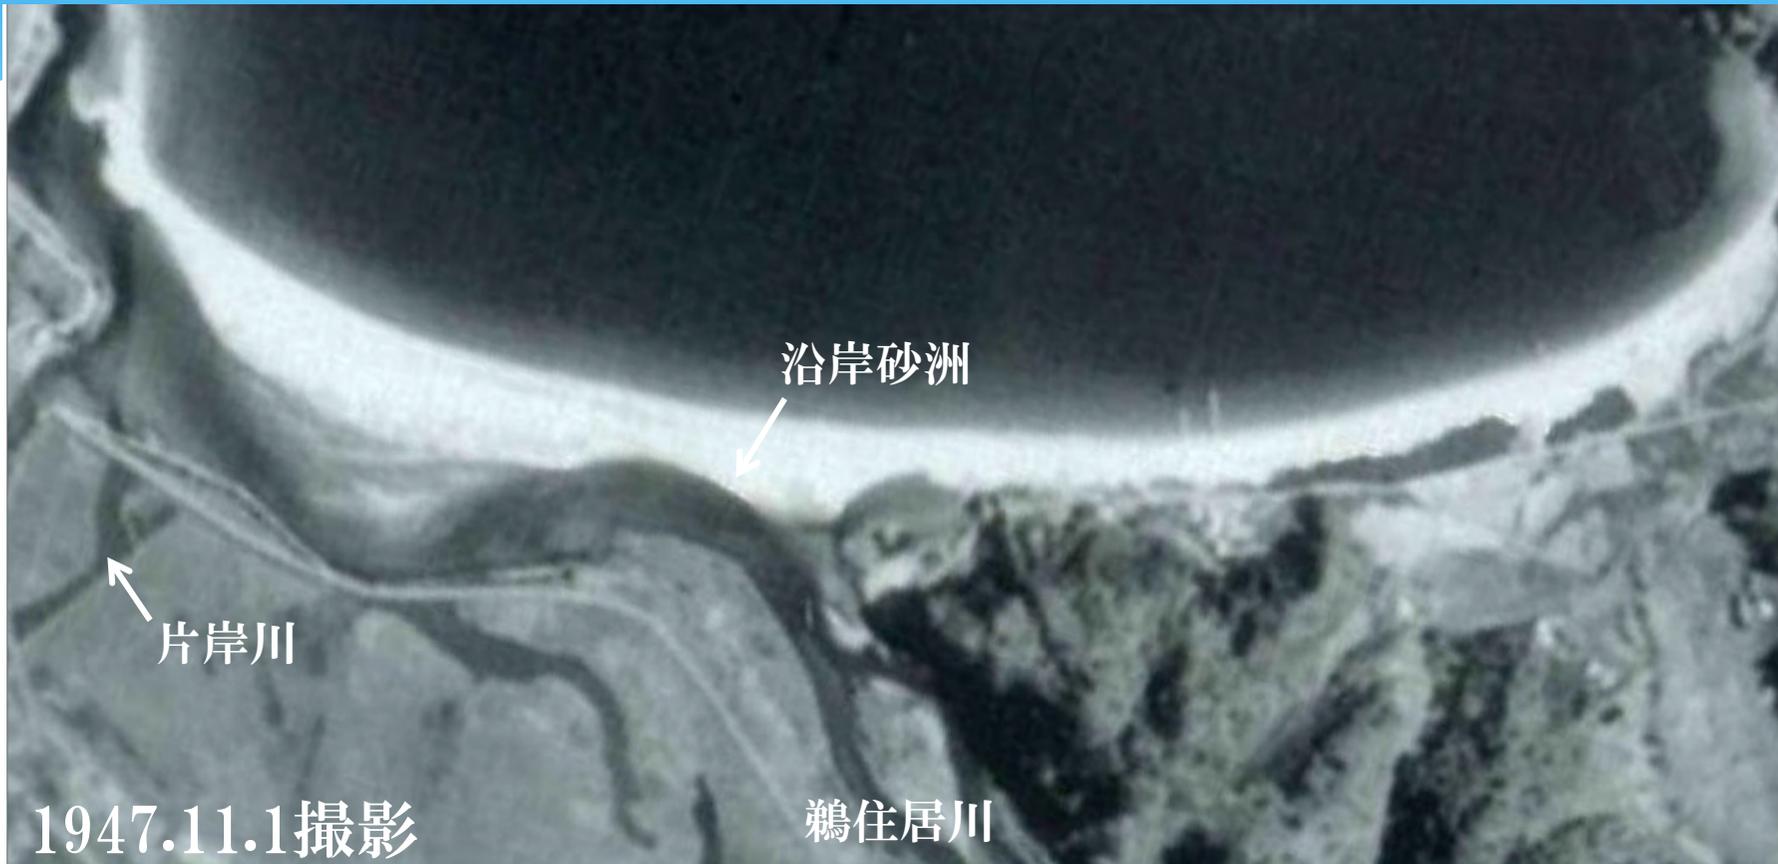
③海浜の変遷(1947年)

- 砂浜背後に防潮堤は建設されていなかった
- 鵜住居川、片岸川河口は室浜付近に位置していた

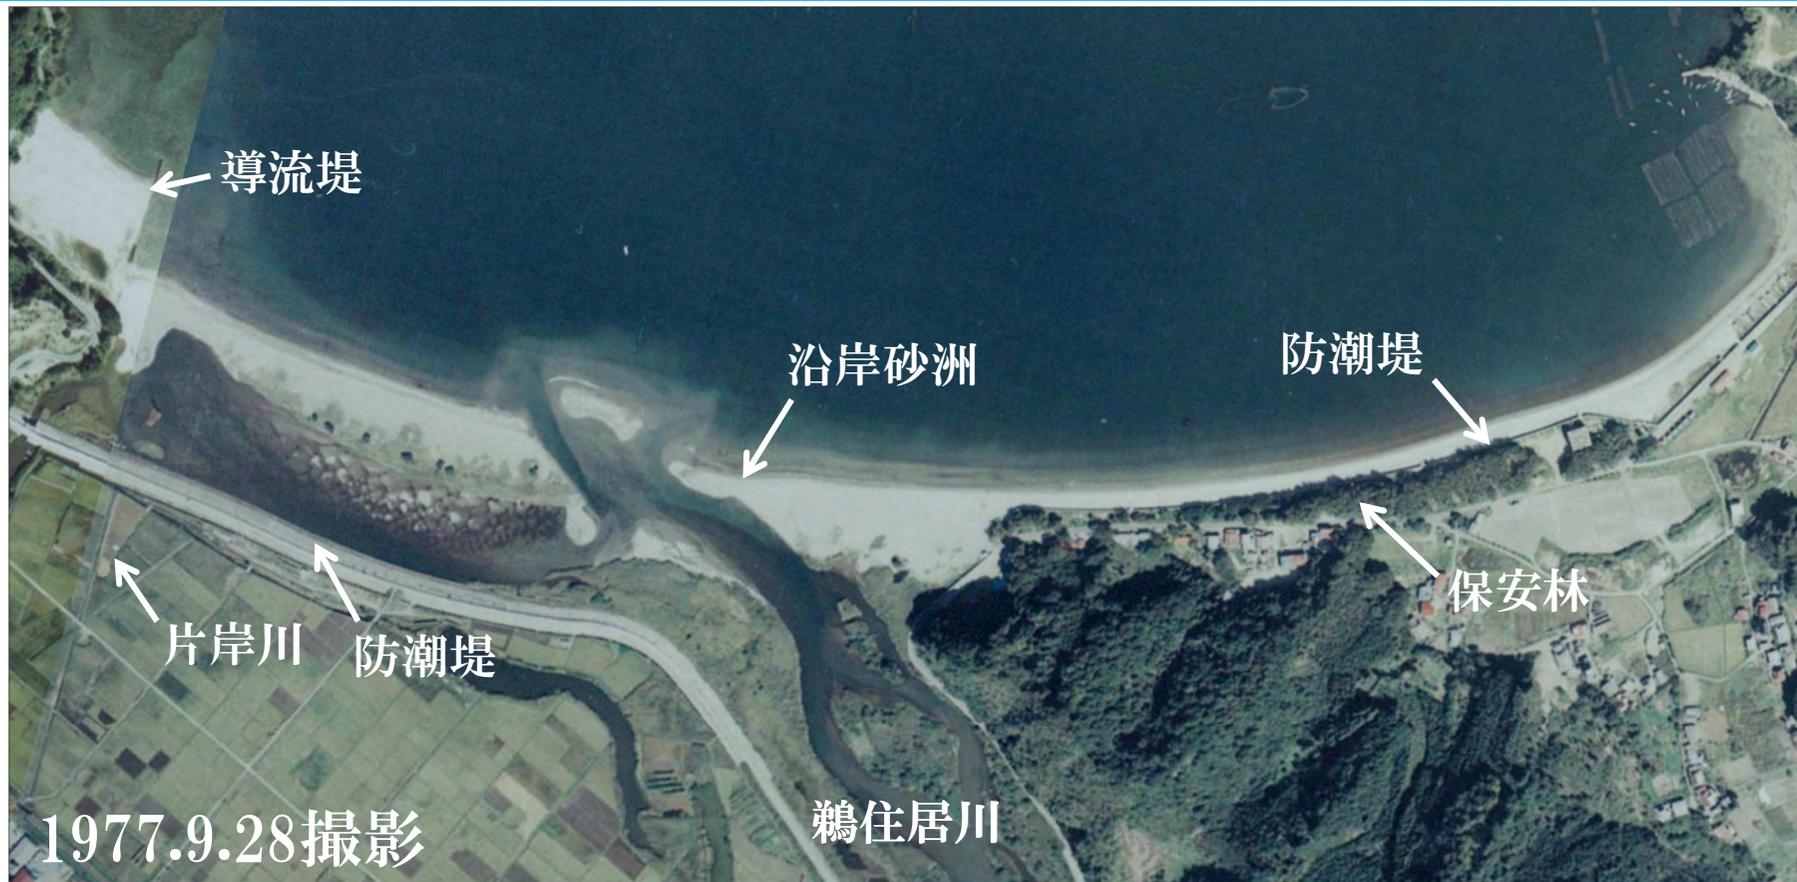
③海浜の変遷(1977年)

- 70年代までに保安林前面に防潮堤が建設された
- 鵜住居川のフラッシュにより砂州が分断された
- 片岸川河口付近に導流堤が建設された

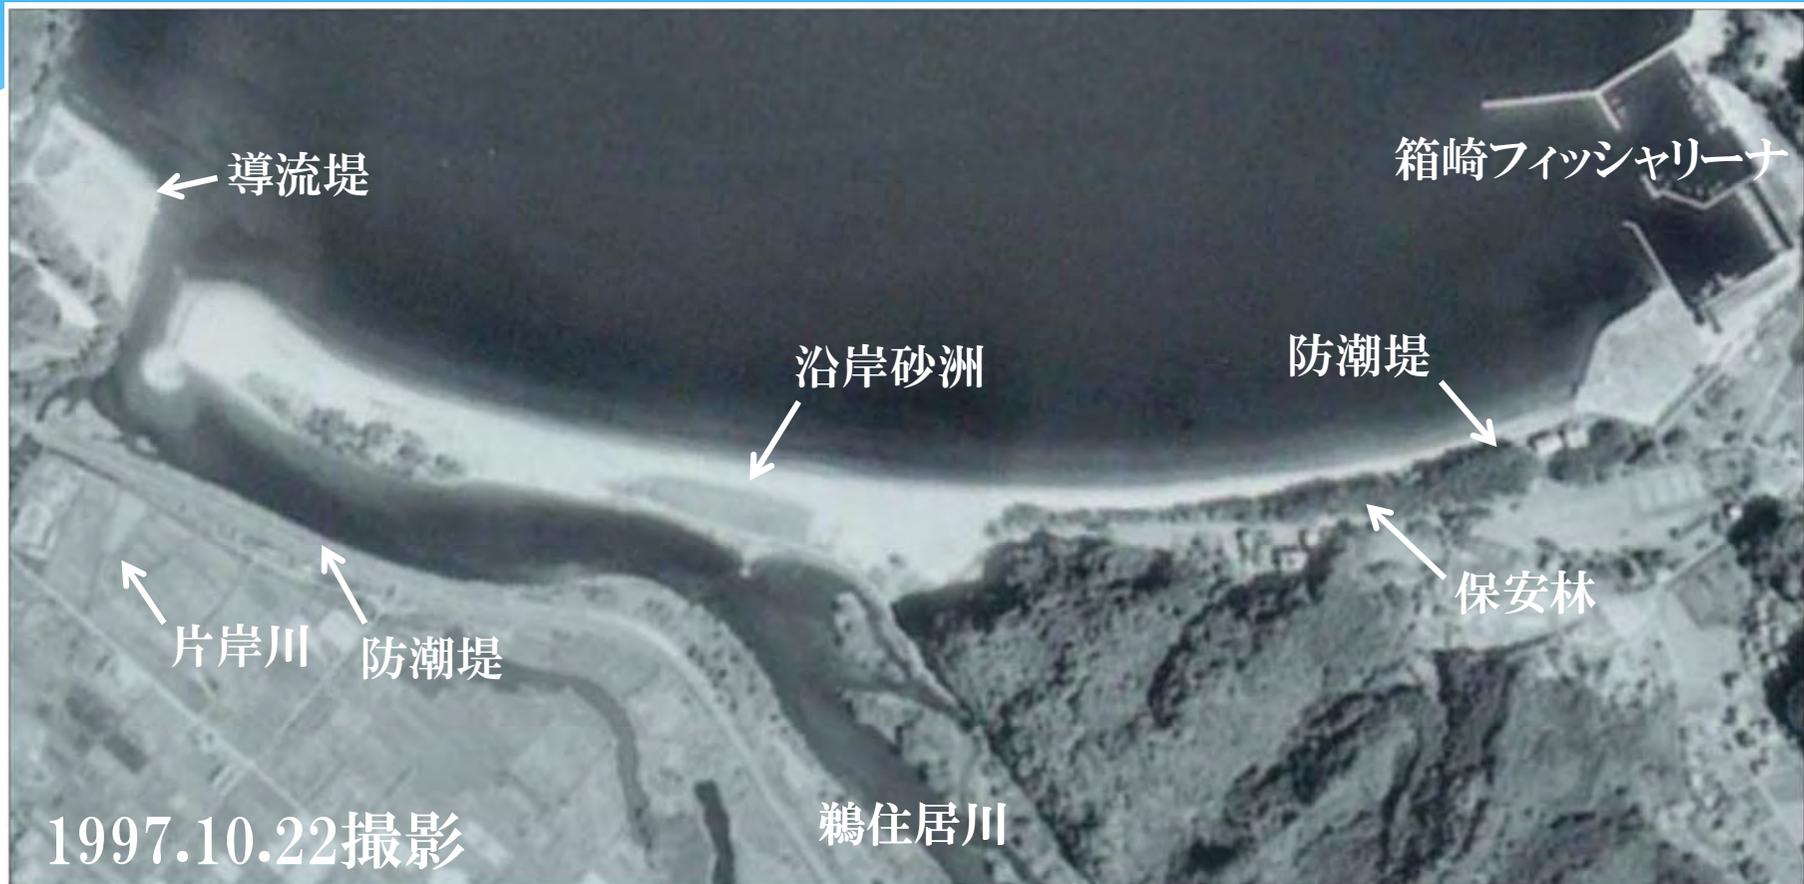
③海浜の変遷(1997年)

- 90年代に南端の箱崎フィッシャリーナの建設が進み、防波堤北側に堆積域が出現した

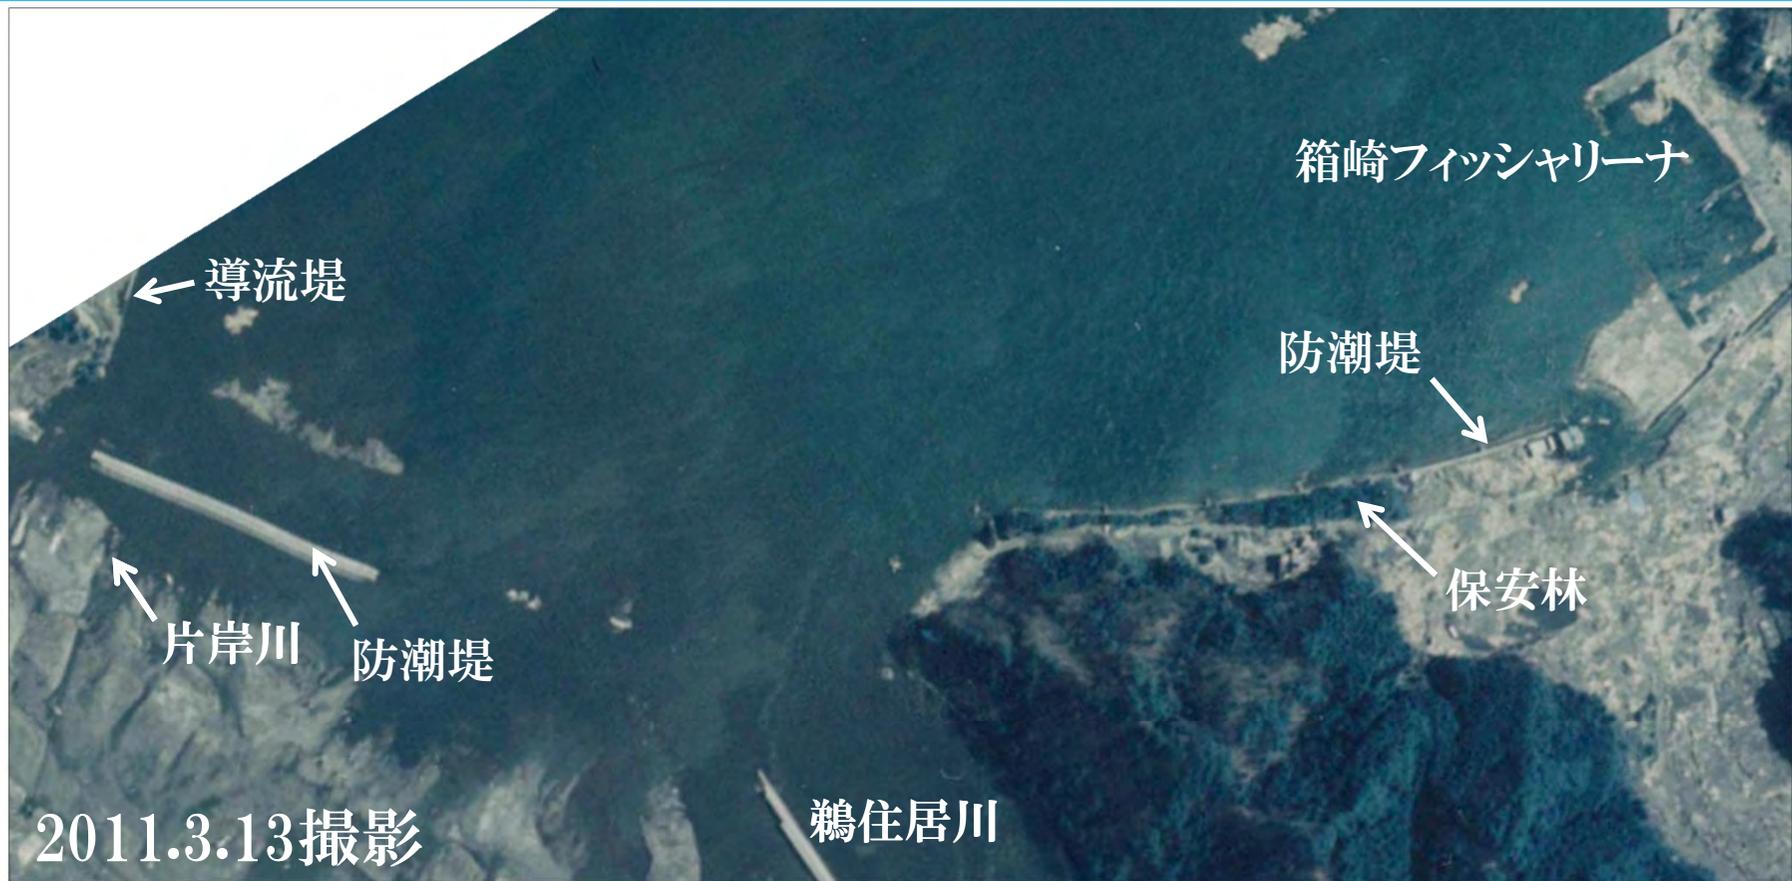
③海浜の変遷(2011年、被災直後)

- 東日本大震災の津波により、砂浜および砂嘴が消失し、防潮堤は破堤した

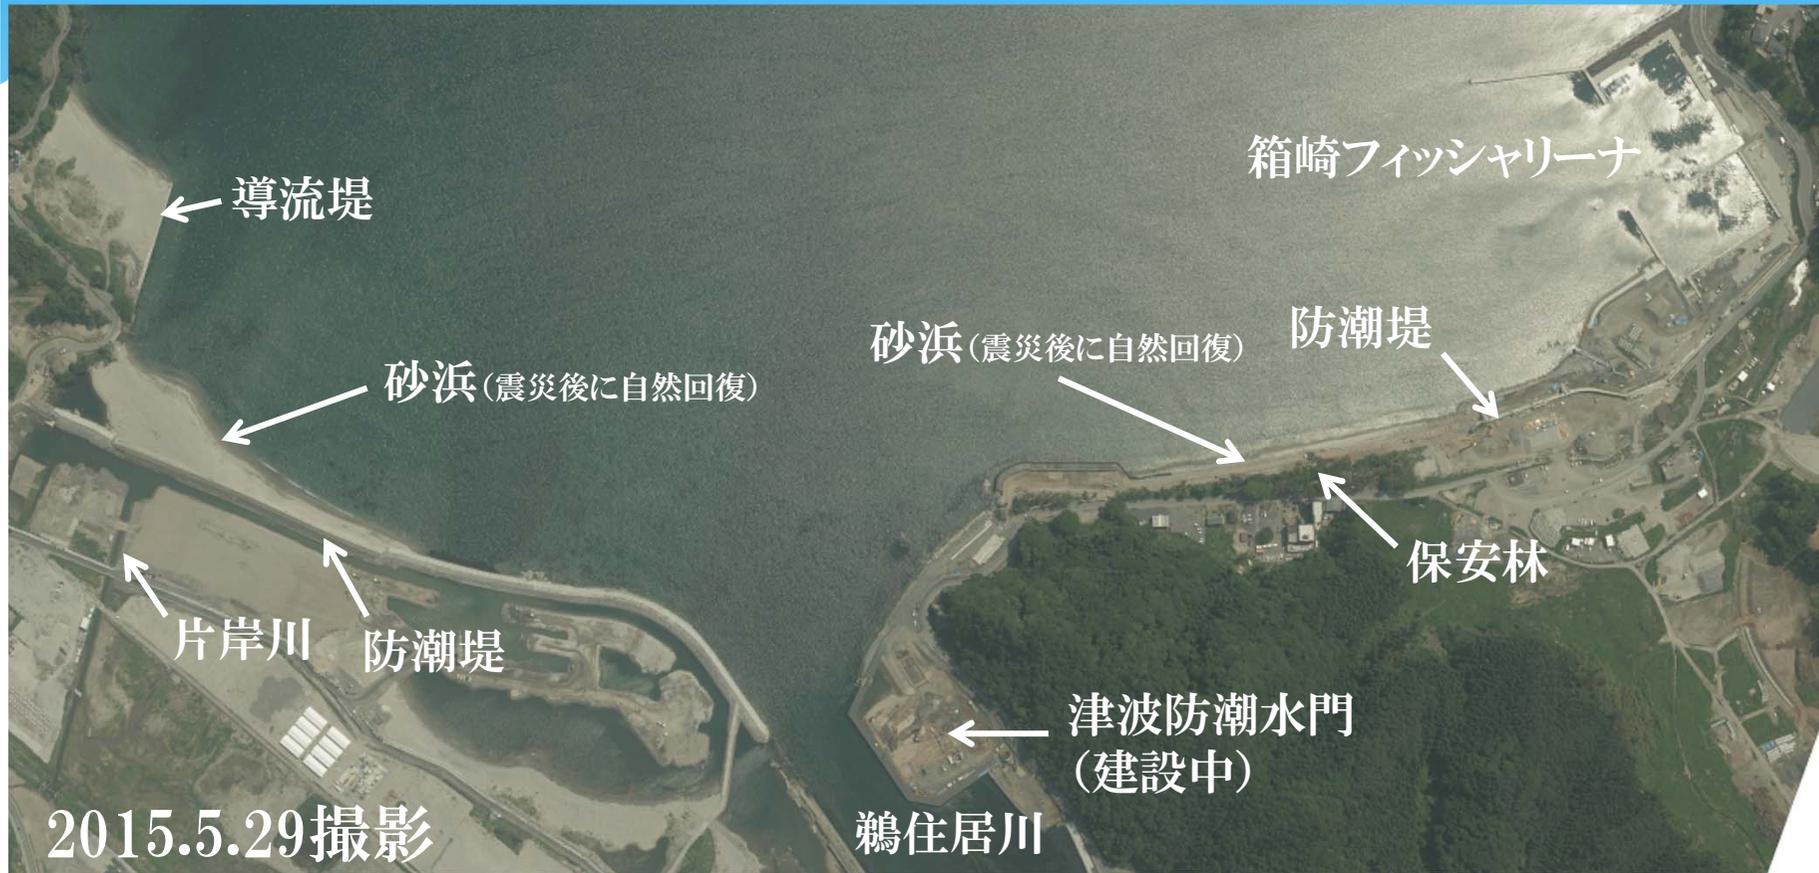
③海浜の変遷(2015年、現況)

- 防潮堤が復旧し、津波で流出した砂が防潮堤の前面に堆積した
- 鵜住居川河口右岸では津波防潮水門が建設中

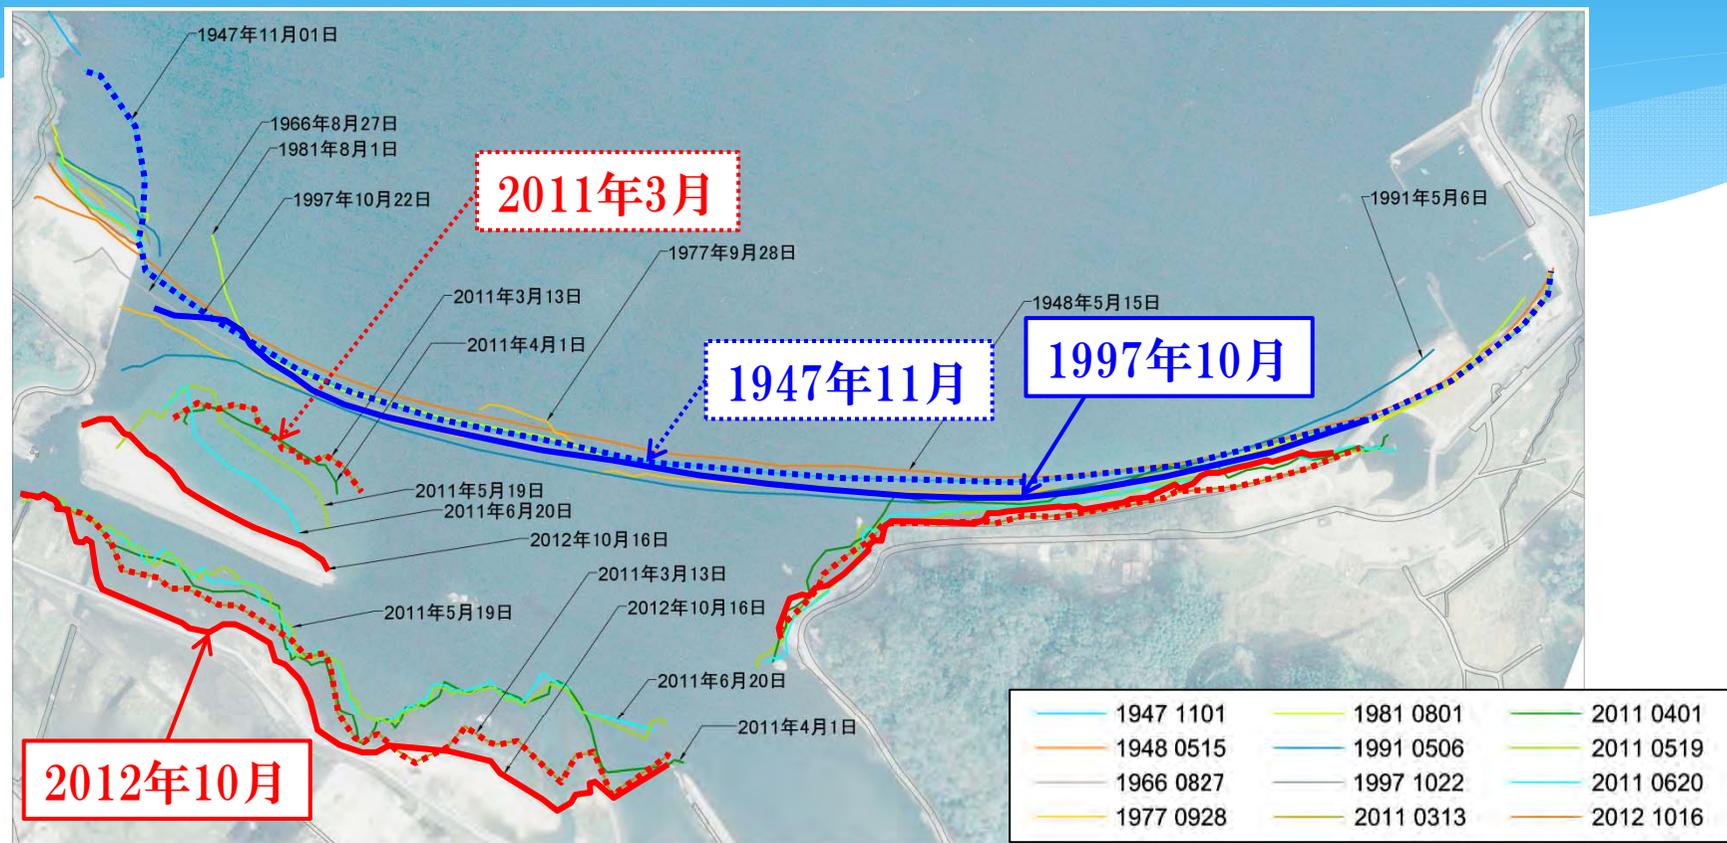
④被災前後の汀線位置の変化

- 被災前(1947~97年): 汀線が平均10~20m程度後退
- 被災後: 2012年10月(被災約1年半後)には海岸に砂が戻り、汀線が10~60m程度前進

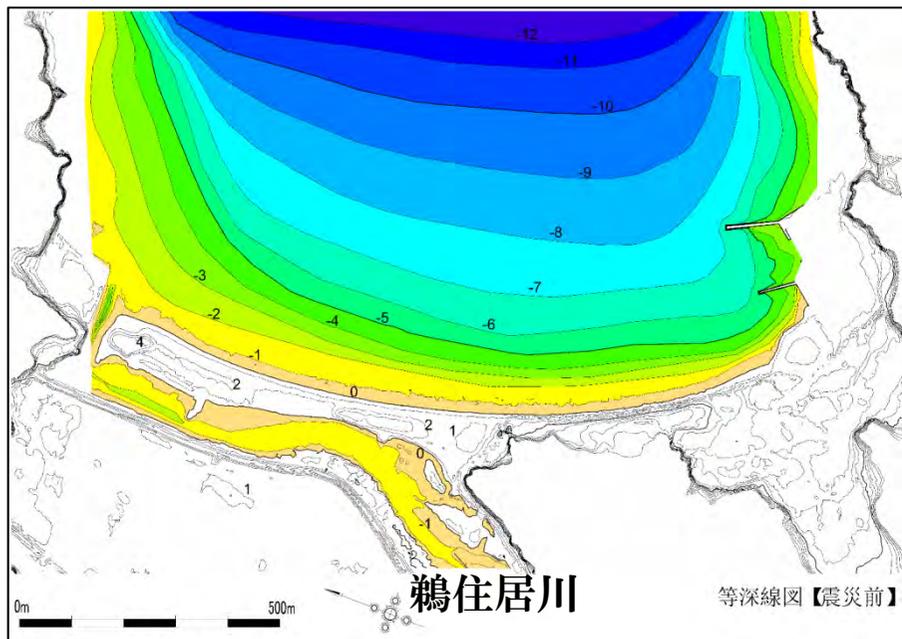
被災前

(日本水路協会海底地形図)

- 被災後には片岸海岸沖に筋状の深掘れが形成された。深掘れは鵜住居川流路および破堤箇所と一致しており、津波の戻り流れによる侵食と考えられる。

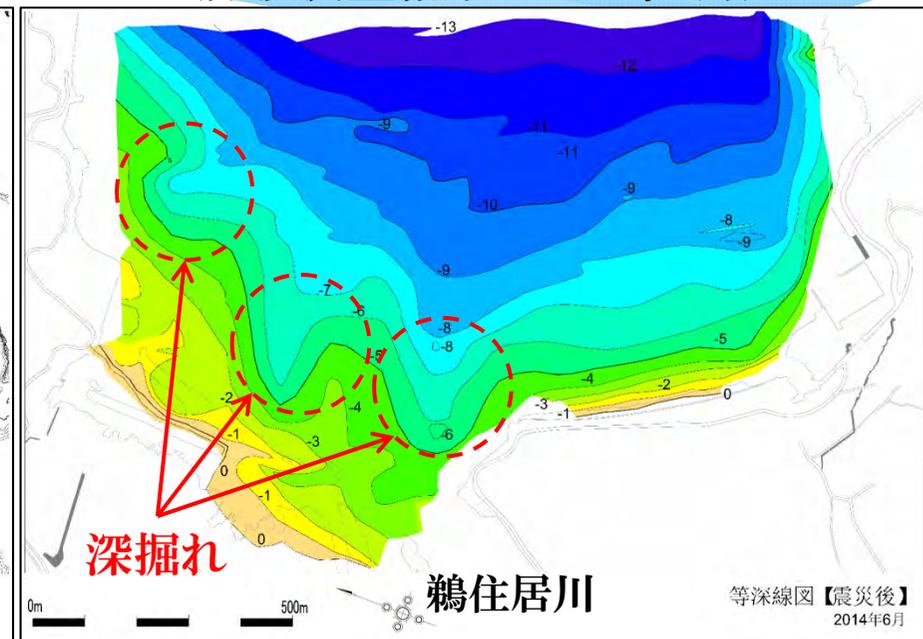
被災後

(深淺測量結果、2014年6月)

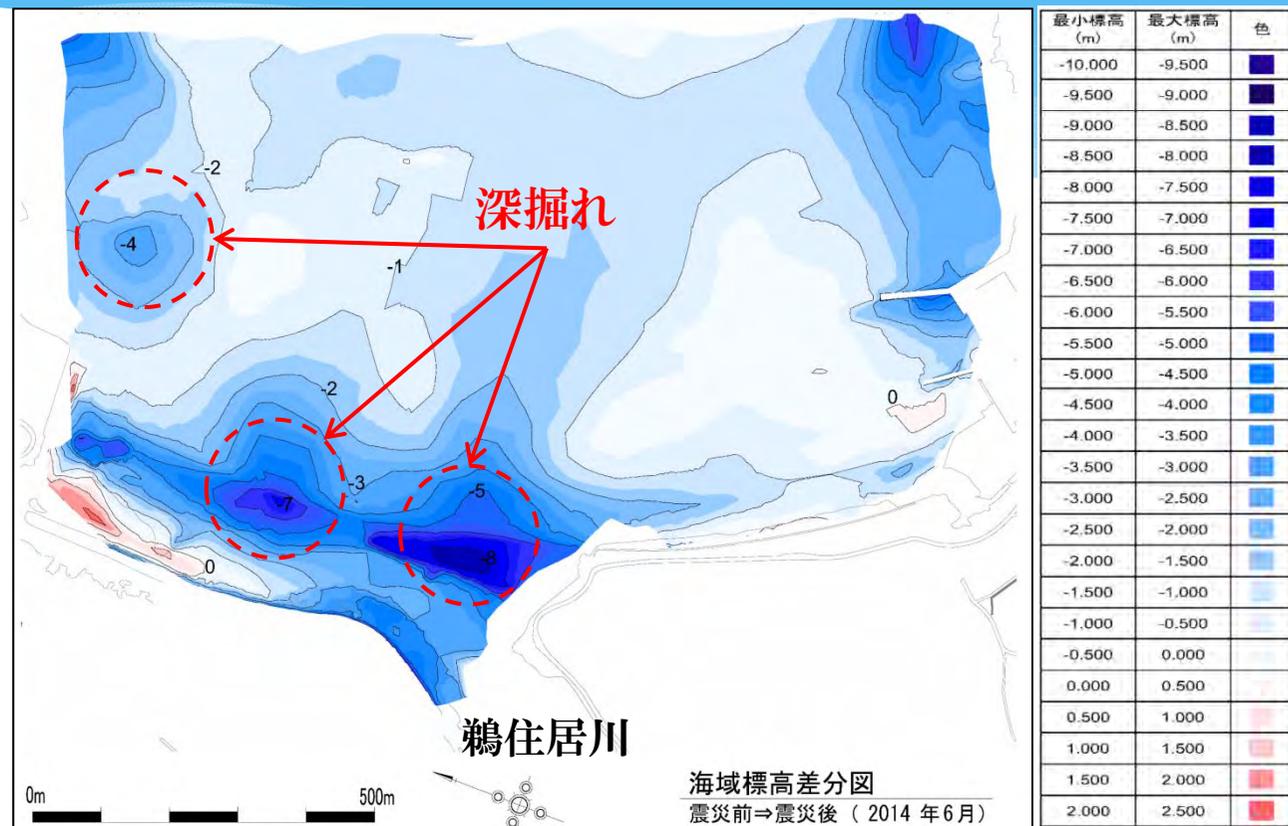
被災前後の
標高差分図
(被災後-被災前)

- 深掘れ箇所では、被災前と比べて4~8m程度、水深が増大
- 震災の津波で流出した砂が片岸海岸の防潮堤前面に戻りつつある

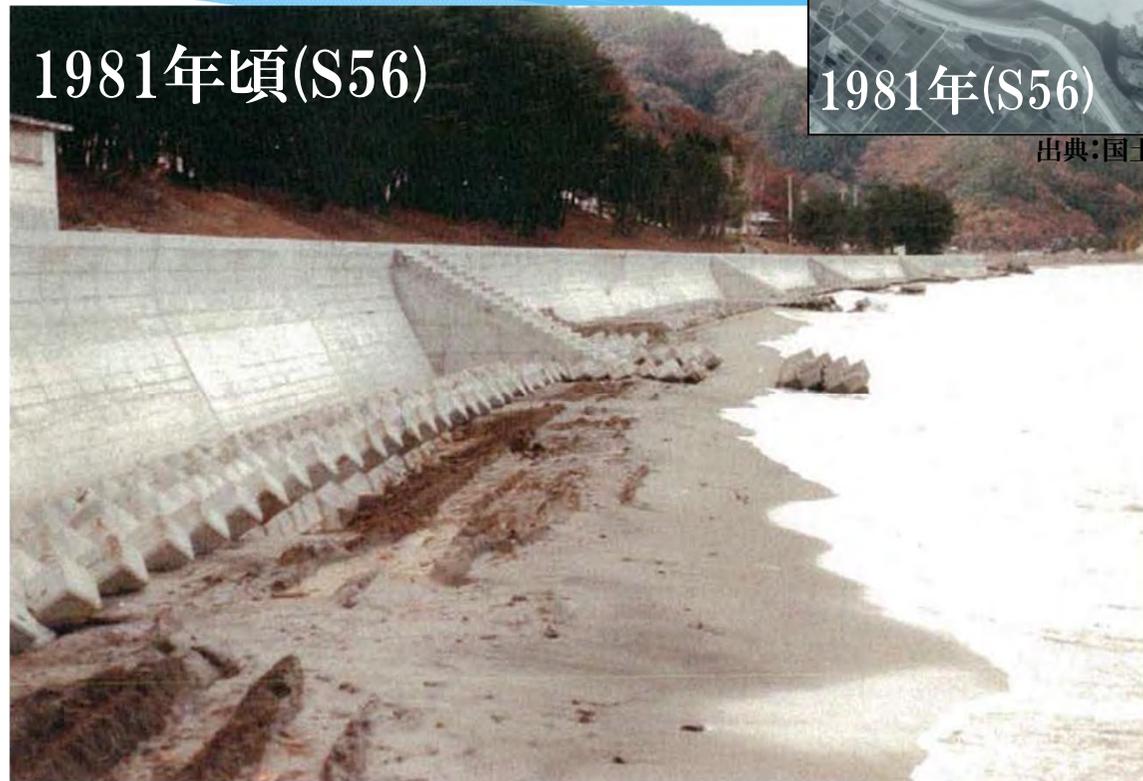
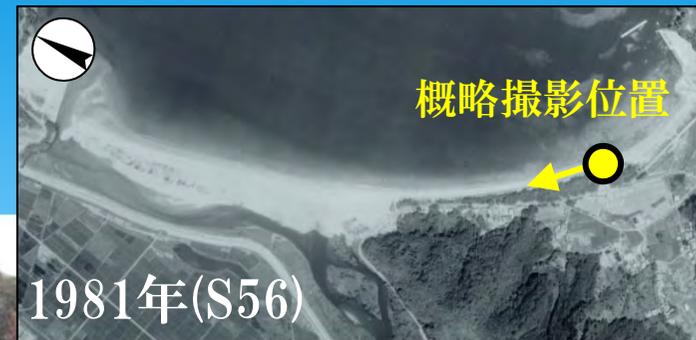
⑥現地状況 (1980年代)

- 根浜海岸の防潮堤は、治山事業(防潮林造成)の一環で1962年(S37)より建設が始まった
- 1981年頃の写真では、防潮堤前面の砂浜幅は20m程度と推定される

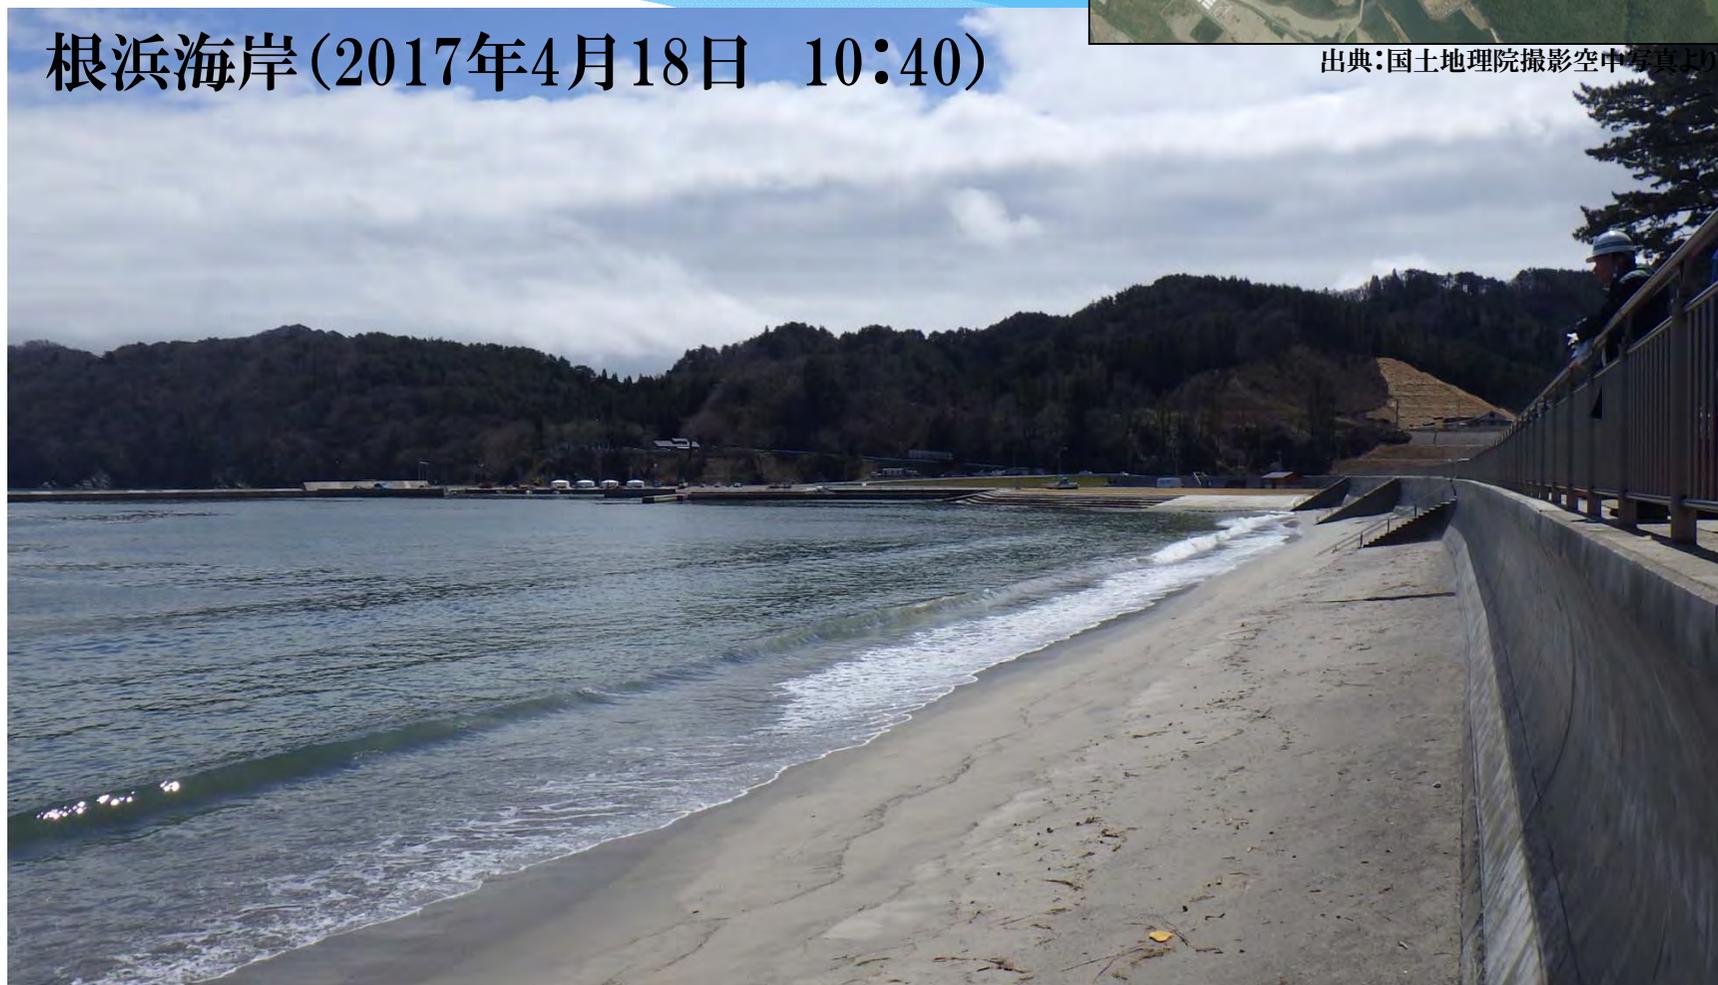
根浜海岸(2017年4月18日 10:40)

⑦砂浜復元状況

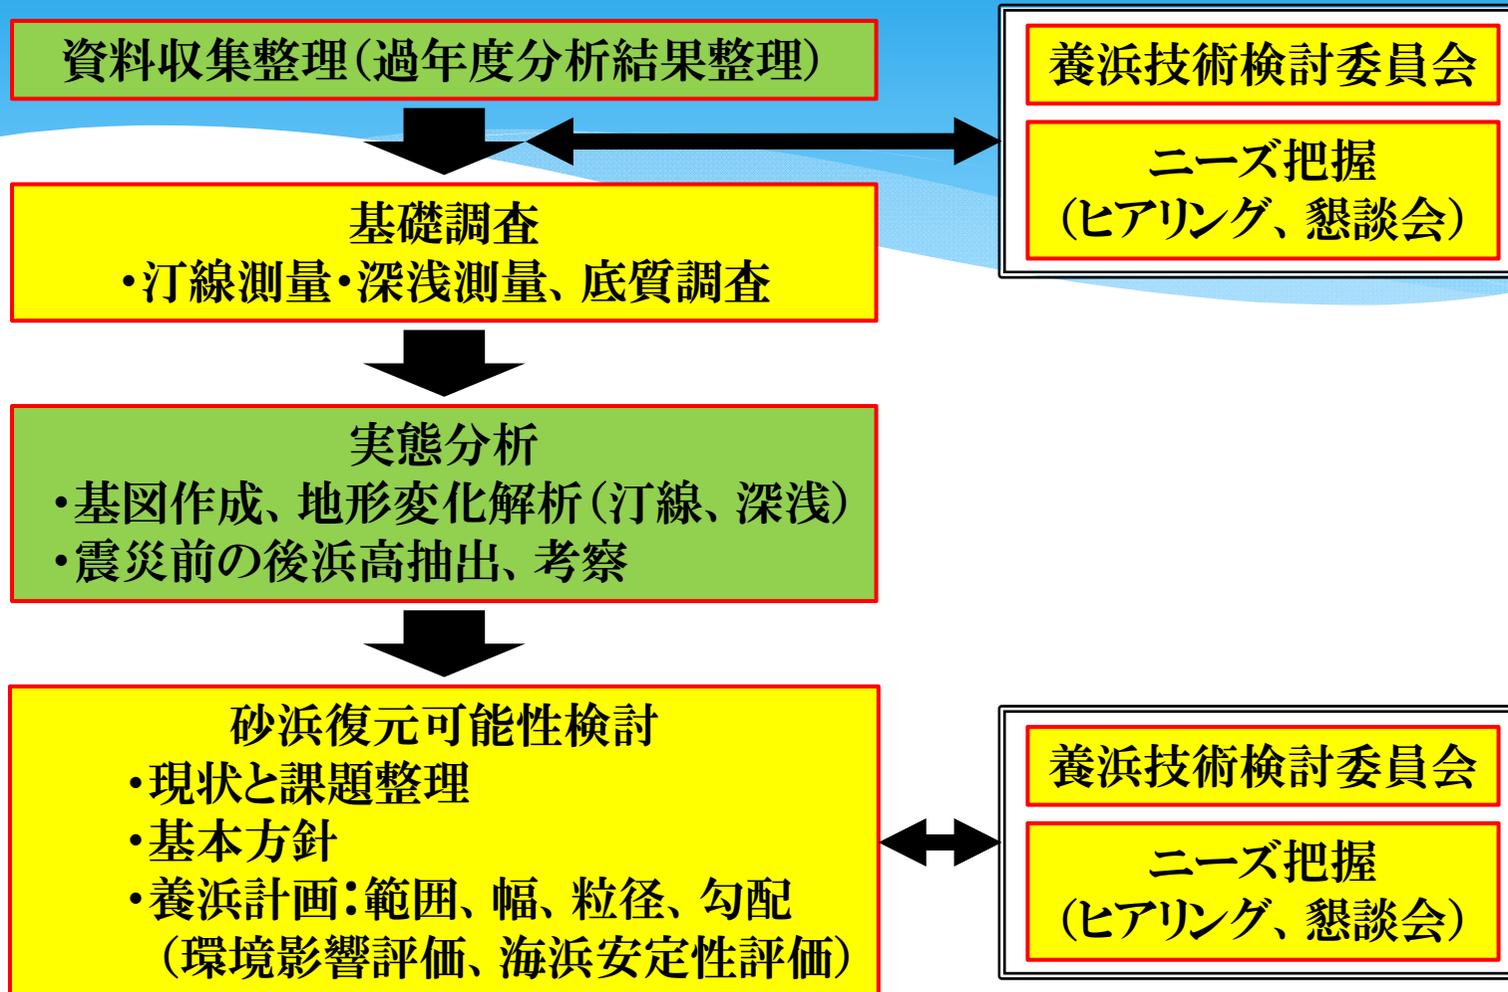
②委員会説明 調査計画(案)

新規検討

既往業務の補足
