根浜海岸復興 養浜技術検討委員会

第1回

平成29年5月29日 13:30～15:30

議事(1) 現状と課題

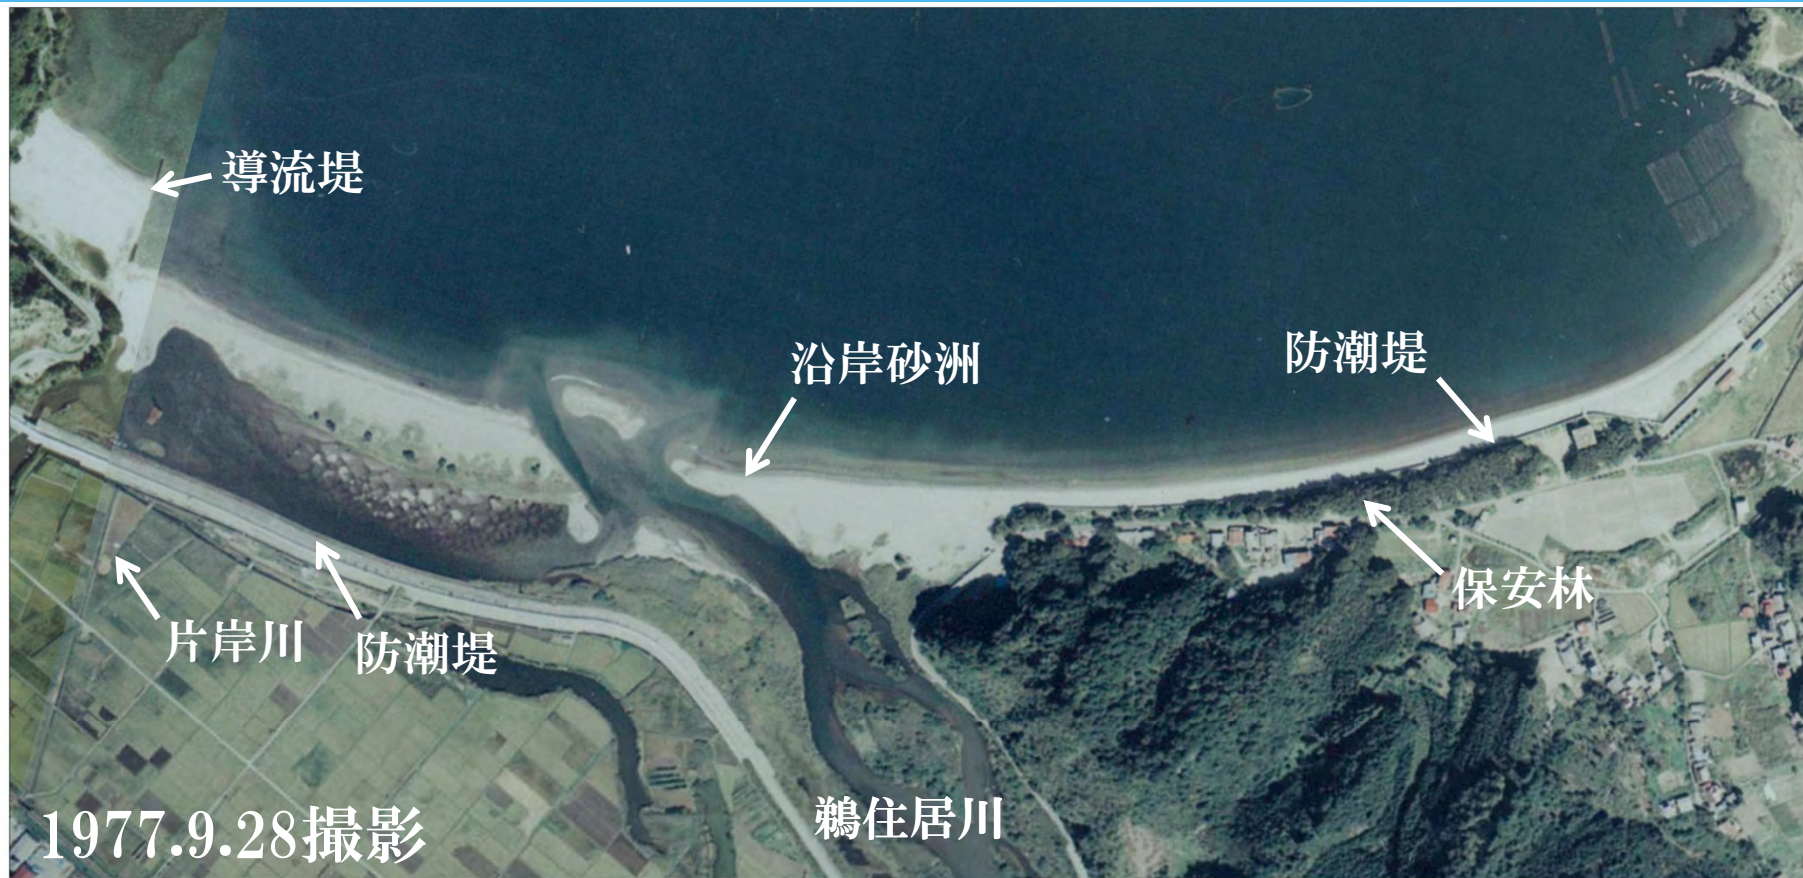
③海浜の変遷(1977年)

- 70年代までに保安林前面に防潮堤が建設された
- 鵜住居川のフラッシュにより砂州が分断された
- 片岸川河口付近に導流堤が建設された

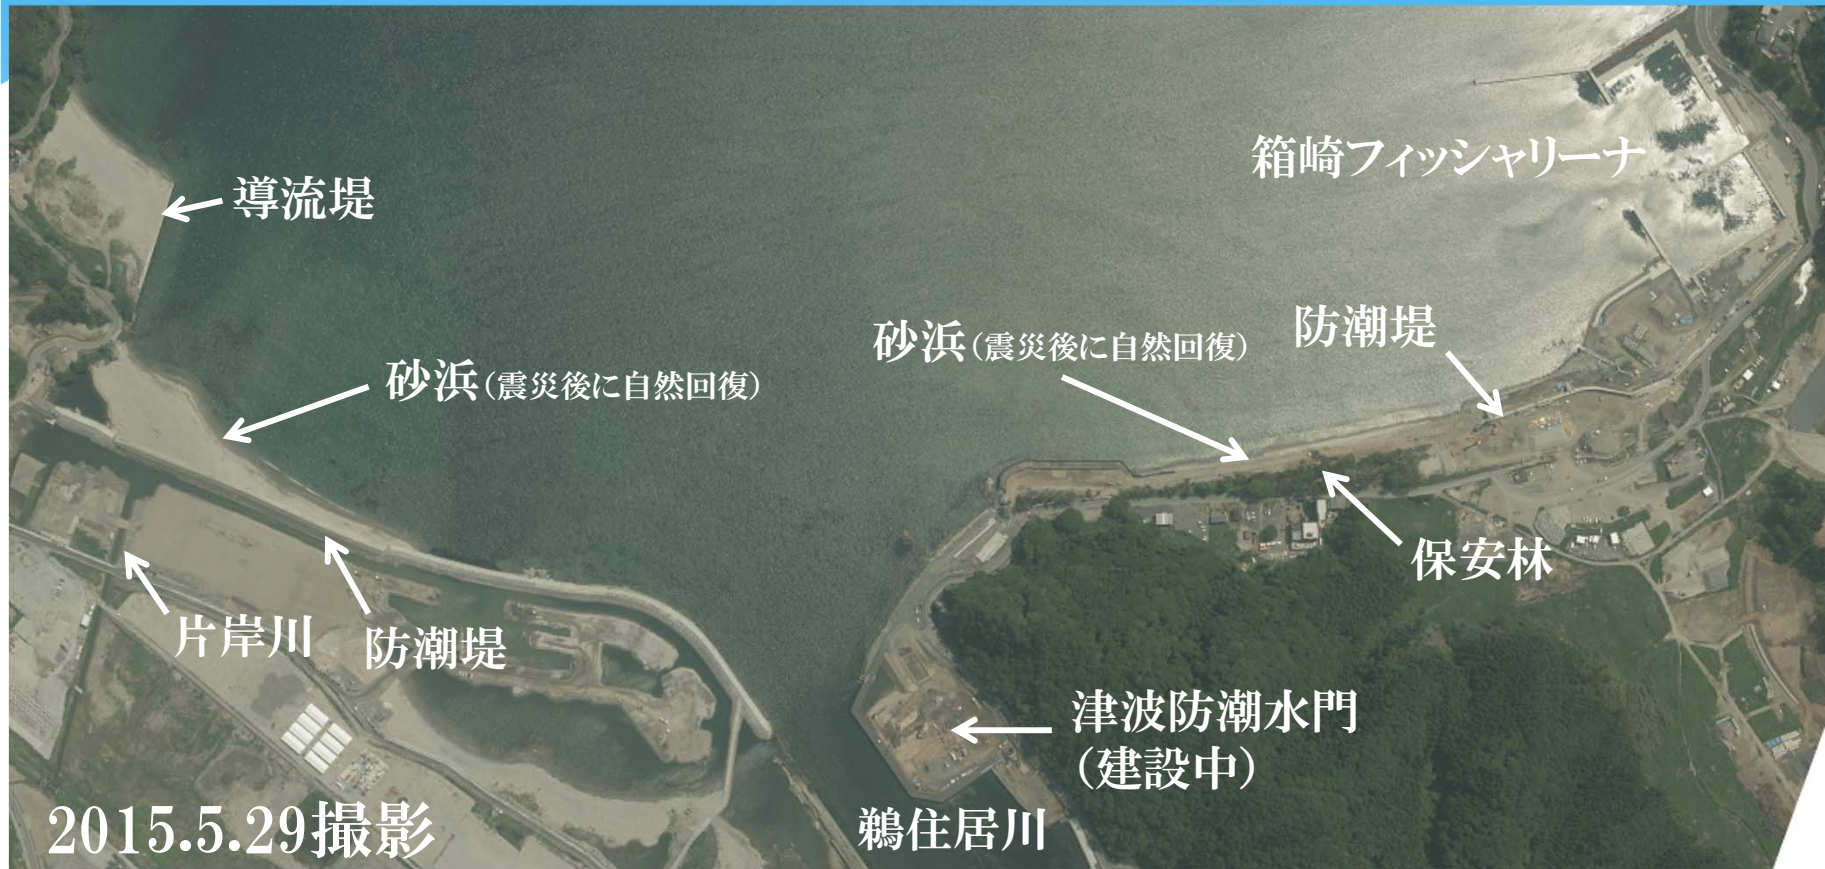
③海浜の変遷(2015年、現況)

- 防潮堤が復旧し、津波で流出した砂が防潮堤の前面に堆積した
- 鵜住居川河口右岸では津波防潮水門が建設中

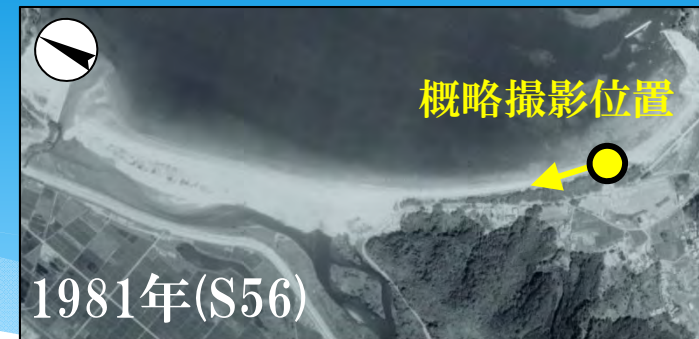
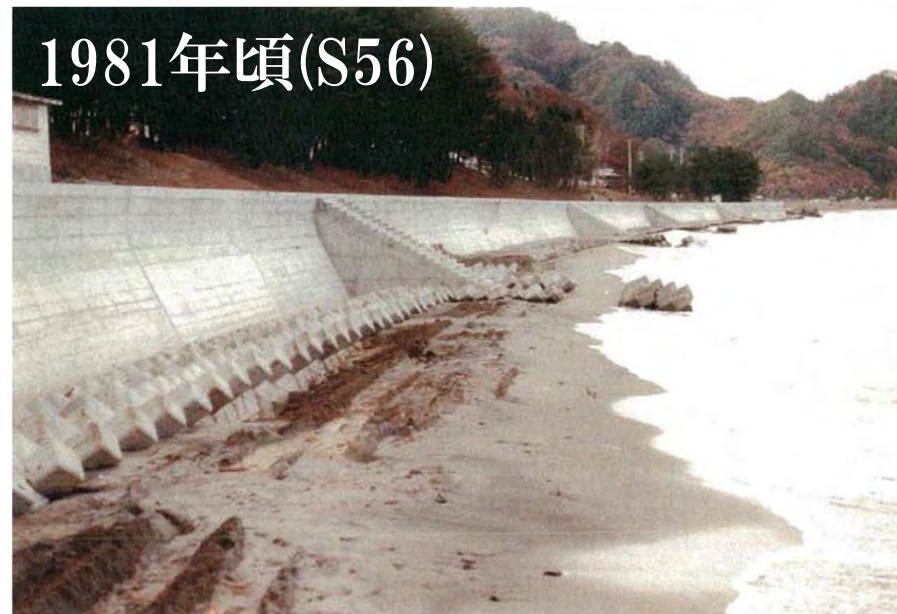
⑥現地状況 (1980年代)

- 根浜海岸の防潮堤は、治山事業(防潮林造成)の一環で1962年(S37)より建設が始まった
- 1981年頃の写真では、防潮堤前面の砂浜幅は20m程度と推定される

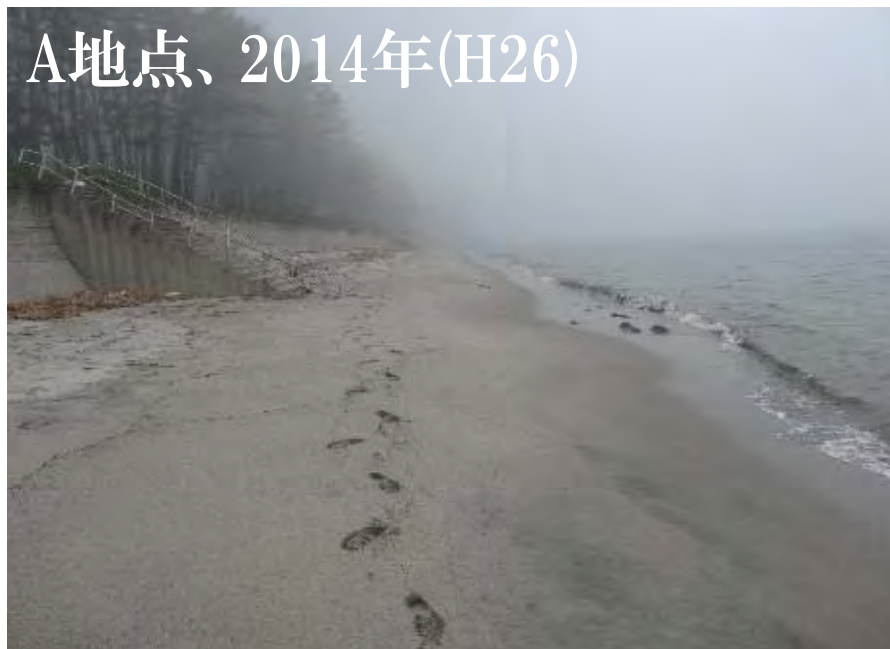
A地点、2014年(H26)

- 2014年撮影のA地点では、防潮堤前面の砂浜幅は15m程度と推定される
- 2015年撮影のB地点(川側)では、砂浜幅が10m未満と推定され、北側(川側)へ向かうほど砂浜幅が狭くなっている。また、海浜は礫で覆われている。
