高田松原地区海岸防災林の復旧状況について

岩手県大船渡農林振興センター森林保全課

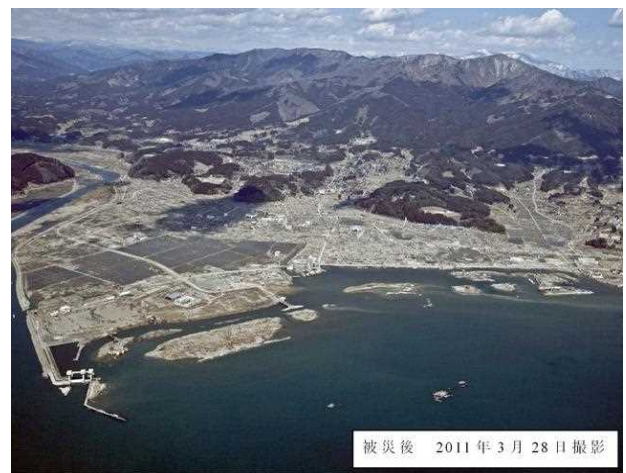
写真-2 被災後

しかし、平成 23 年 3 月発生 of 東日本大震災津波により海岸堤防が倒壊し、約 1m の地盤沈下と津波の影響により多くの土砂が流失し、「奇跡の一本松」を残して全長 1.9 km にわたる松林が壊滅する被害を受けました。(写真-1.2)

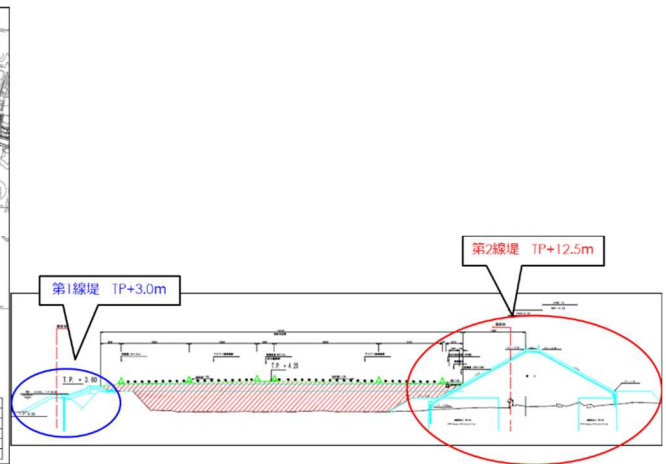
図-4 横断面図

盛土工は、松が十分に根を張るために必要な深さを確保するため、地下水位を考慮しTP+約4mまで盛土し、うちTP+0.7mまでは岩砕で、それより上部は住宅の高台移転に伴う造成工事などから出た真砂土で造成しました。また、盛土の敷均しについては、通常通り転圧を行うと植栽作業や苗木の生育に支障を来すことから、地盤を固めないようバックホウで敷均しを行いました。

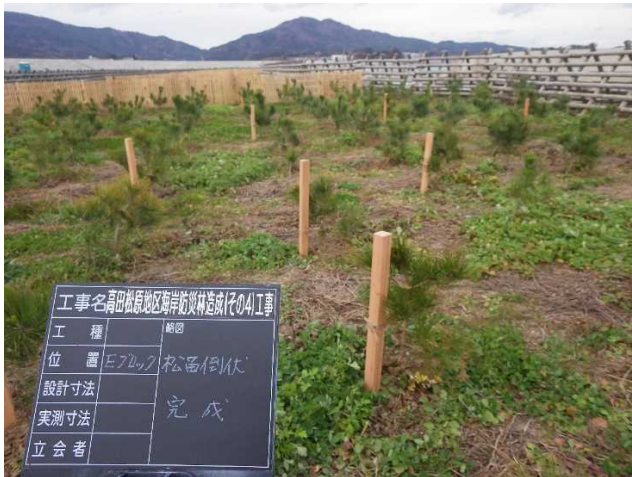
写真-3 植栽木倒伏起し状況

2つ目は植栽木の倒伏被害で、令和元年に、既に全体区域の8割の植栽が完了していた中、台風などの強風により倒伏被害が発生し、植栽区域の約半分の広範囲にわたる被害が確認されました。そのため、倒伏した植栽木の引き起し作業を実施し、杭木(4cm×4cm×1.2m)を支え木に植栽木を麻縄で固定することとしました。(写真-3)

積算に当たっては、工程調査を実施し、作業内訳は、杭打ち及び支え木の固定作業を4人(2人1組を2班)、倒伏及び風にあおられてむき出しになった根元に土を盛る作業を1人の計5人とし、1本当たりの歩掛を作成しました。

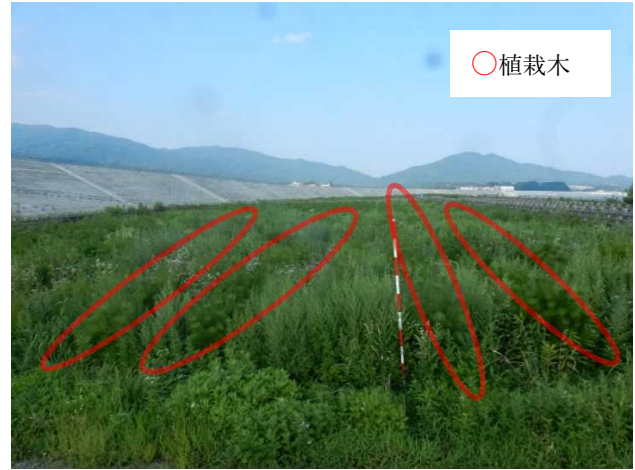
写真-5 下草の繁茂状況(草丈 1~1.5m)

このように様々な問題を克服しながら進めてきた植栽は令和2年度で完了し、今後は下刈り、本数調整伐といった保育作業に移行します。当該地は下草の生育が旺盛で、下刈りの2回刈りを実施していますが(写真-5)、今後は植栽木の成長を観察しながら、適切な保育事業を計画することが課題となります。
