ナマコ稚仔の貝殻魚礁への放流効果について（R1～R2 年度、野田漁港・太田名部漁港）

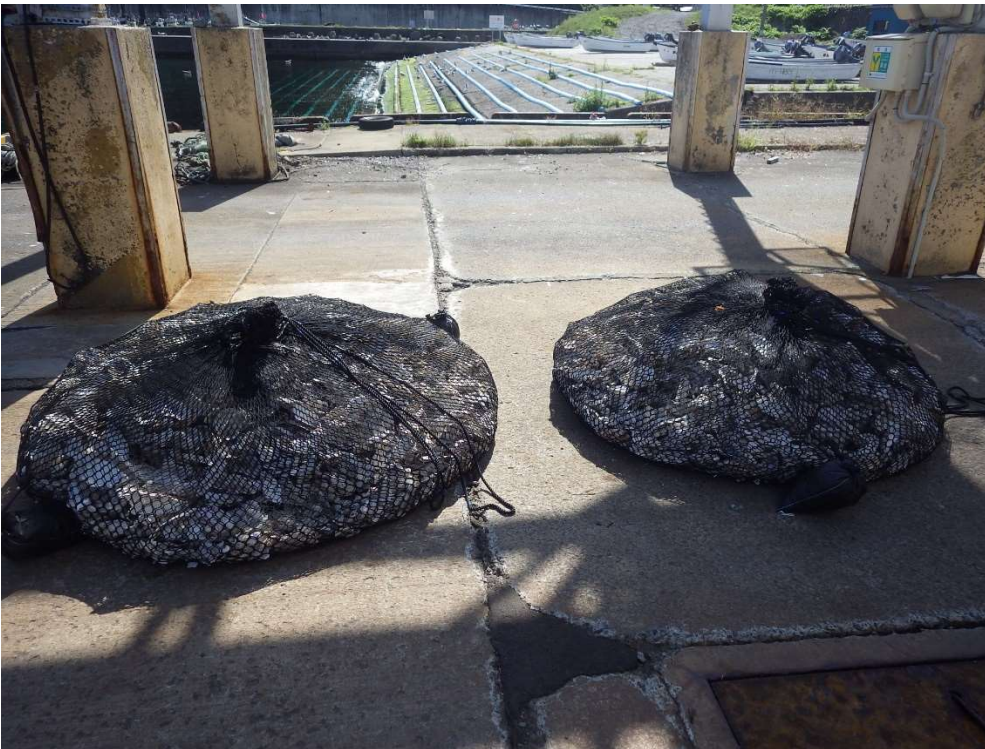
図3. 設置した魚礁

魚礁には前田工繊株式会社 (<https://www.maedakosen.jp/>) のボトルユニット1トン用 (FBU-10) を使用しました。このボトルユニットに1個当たり約200kgのカキ殻を詰めて魚礁としました。カキ殻はむき身カキの生産を行っている三陸やまだ漁協から有償で提供いただきました。ボトルユニット及びカキ殻の購入にかかった費用は魚礁一つあたり約1万円でした（資材費のみ、運搬・設置費用は除く）。このボトルユニットを下記のとおり R1 年に野田漁港（野田村）の2か所、太田名部漁港（普代村）の2か所に設置しました。
