市民・企業向け現場等説明会

県境不法投棄事案の概要と公売について

県境不法投棄現場及び周辺の岩手県差押土地と残存物

水質モニタリングの結果について

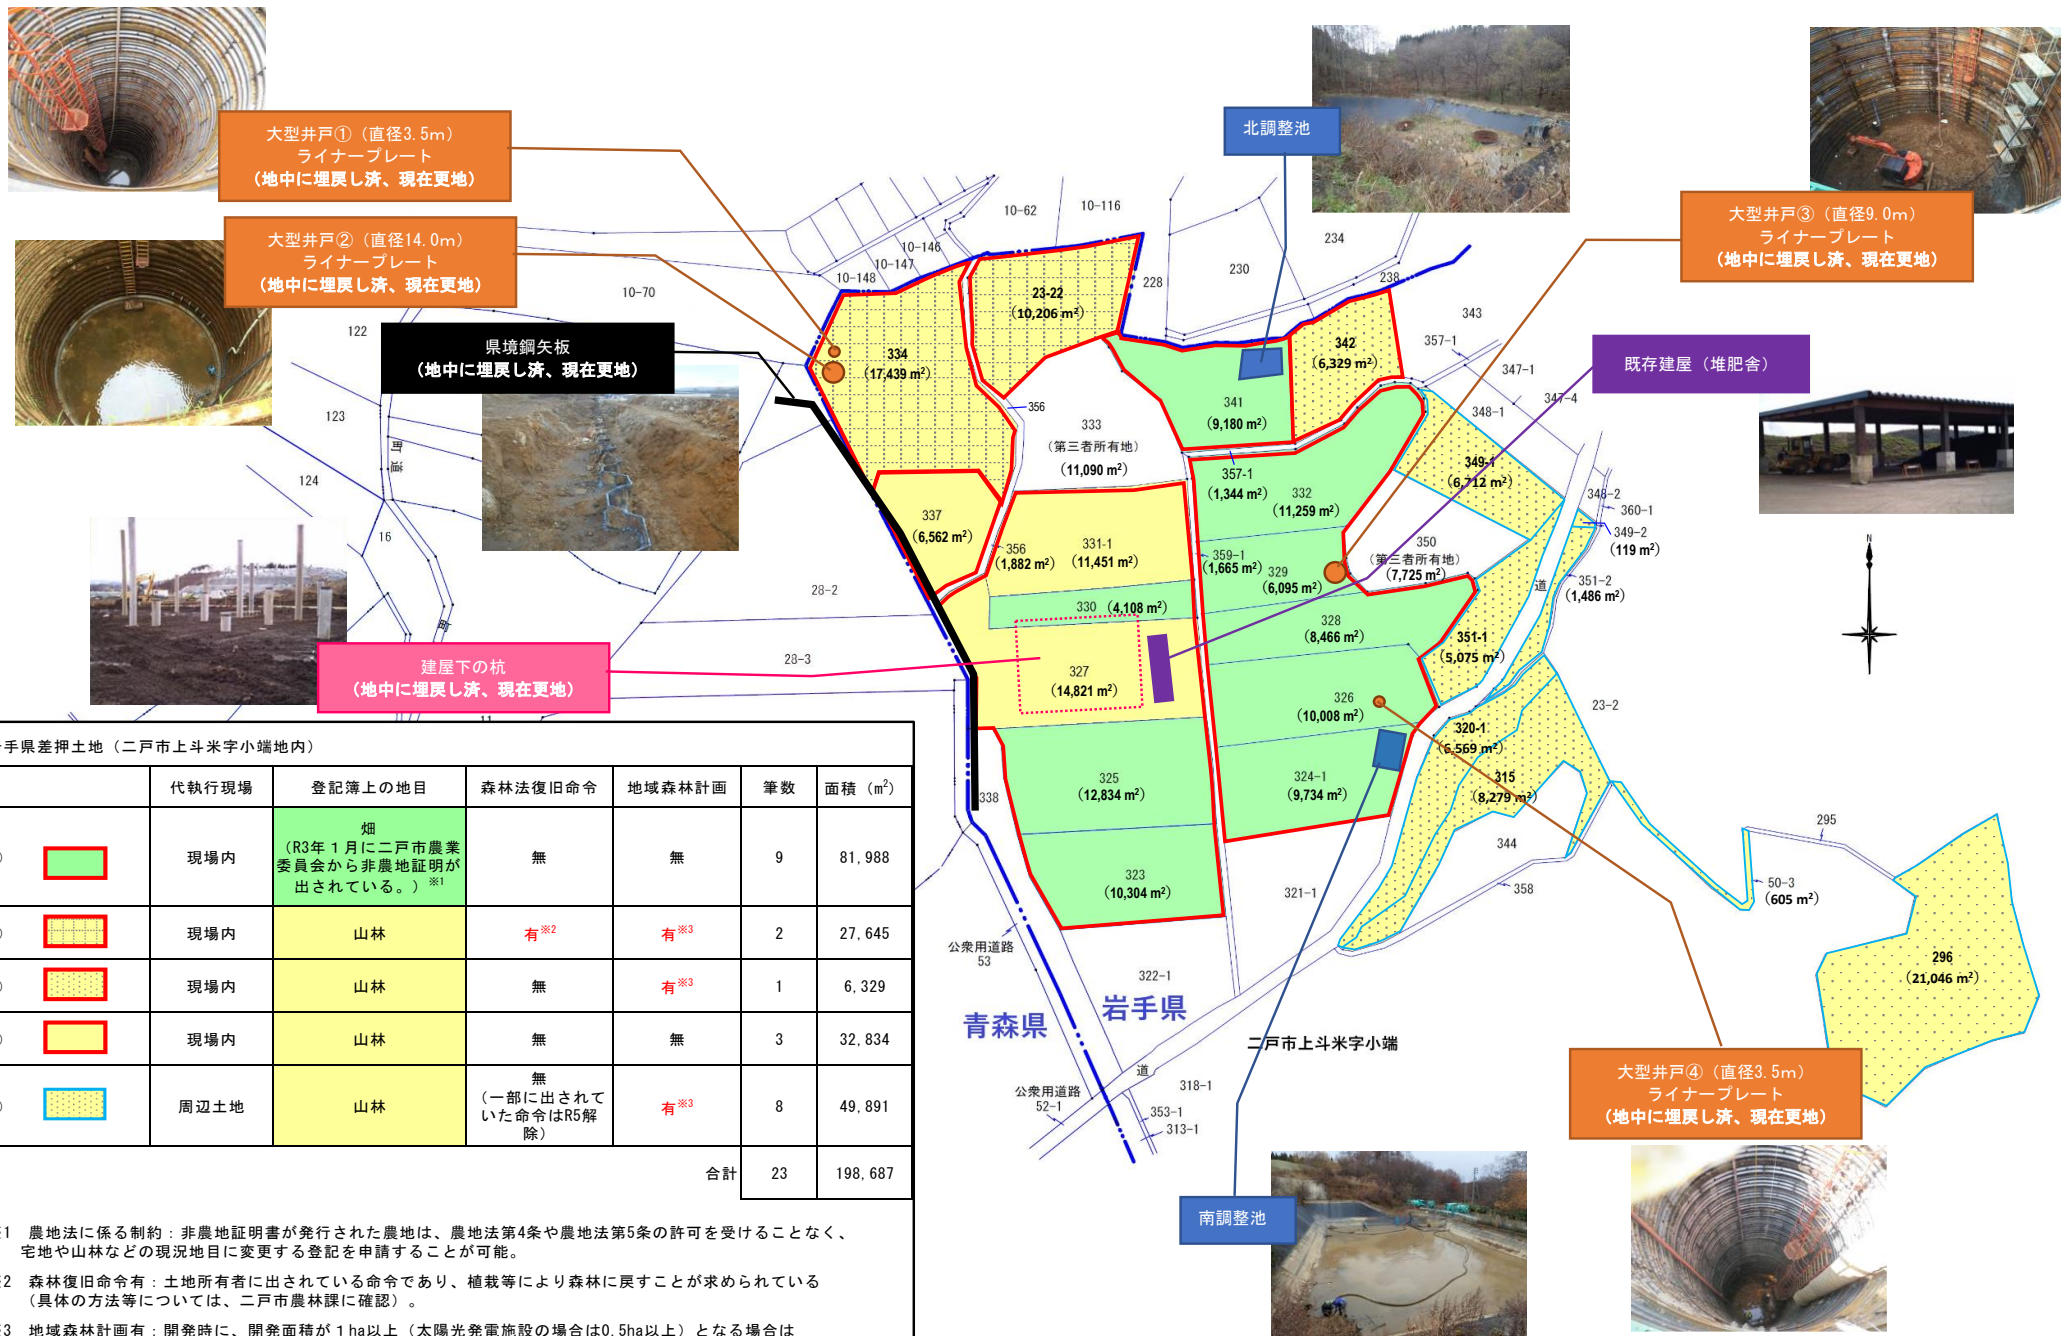
大型井戸① (直径3.5m)
ライナープレート
(地中に埋戻し済、現在更地)

大型井戸② (直径14.0m)
ライナープレート
(地中に埋戻し済、現在更地)

大型井戸③ (直径9.0m)
ライナープレート
(地中に埋戻し済、現在更地)

県境鋼矢板
(地中に埋戻し済、現在更地)

建屋下の杭
(地中に埋戻し済、現在更地)

既存建屋 (堆肥舎)

大型井戸④ (直径3.5m)
ライナープレート
(地中に埋戻し済、現在更地)

岩手県差押土地 (二戸市上斗米字小端地内)

■不法投棄現場跡地（資料 2 赤枠で囲まれた土地 地目：畑、山林）

■周辺土地（資料2 青枠で囲まれた土地 地目：山林）

公売する土地に囲まれて第三者土地（資料2 白抜き土地（地番333、350））及び複数人の所有による共有地（資料2 現場跡地の細い通路状の土地（地番356、357-1、359-1））がある。

- 既存建屋（資料2 紫色の表示）
旧三栄興業の堆肥舎（差押え物件、公売対象）
- 鋼矢板（資料2 黒色の表示）
県境に設置されていた鋼矢板が、地上露出部は撤去し、地中部分は埋設残置。
50cm程度覆土されている。深さ20m程度。
- 選別施設建屋下の杭（資料2 ピンク色の表示）
選別施設建屋の建設の際に、地盤改良のために打ち込んだコンクリート製パイル杭が、地下1m程度のところで切断されて、地中に残置（深さ17～28m、約200本）。
- 大型井戸に使用したライナープレート（資料2 オレンジ色の表示）
現場内4か所に、大型井戸に使用したライナープレートが埋戻。
大型井戸① 直径3.5m 深さ17.5m
大型井戸② 直径14.0m 深さ12.8m
大型井戸③ 直径9.0m 深さ14.5m
大型井戸④ 直径3.5m 深さ18.7m
