内丸緑地のヒマラヤスギについて

平成 29 年 4 月

岩手県県土整備部都市計画課

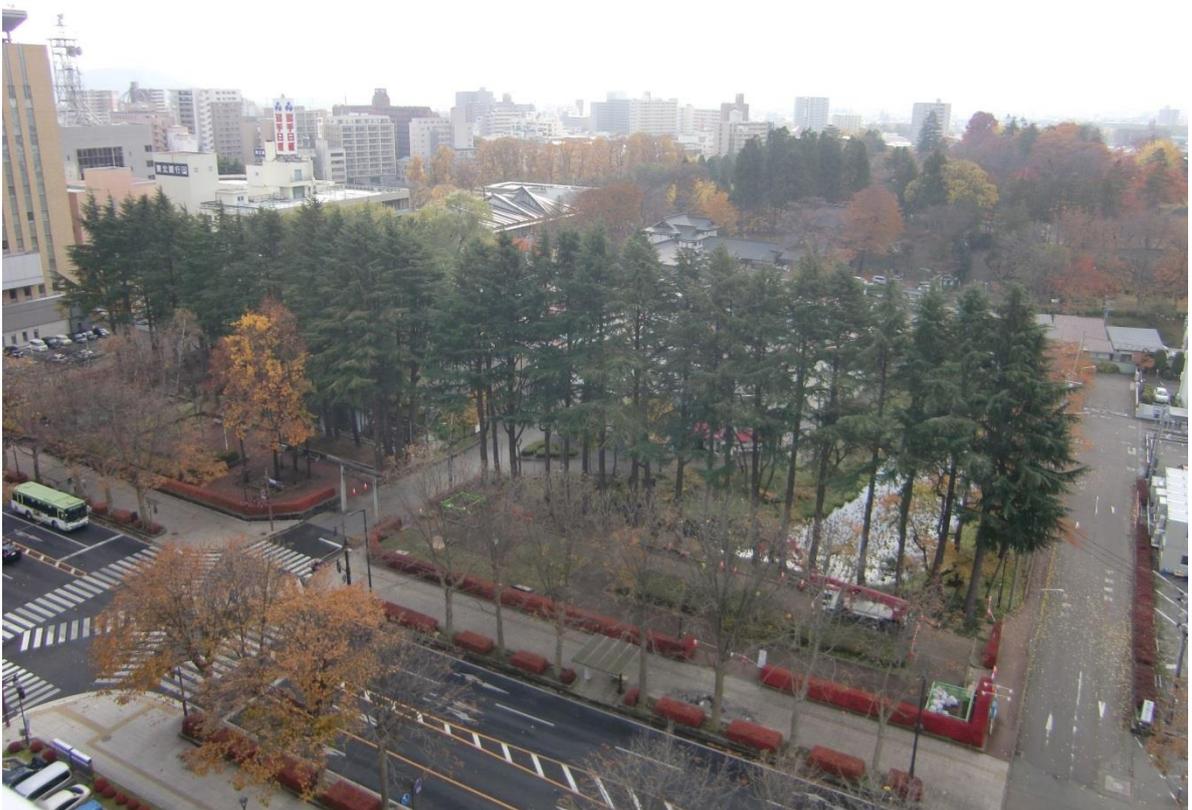
県が管理している内丸緑地に 41 本植栽されているヒマラヤスギは、樹高が 25 メートル以上に達しており、枝が落下しているほか、将来的には倒木等の危険性が生じています。

【県庁 12 階から見た内丸緑地全景。横に並ぶ緑の木がヒマラヤスギ】
