根浜海岸 復興養浜技術検討委員会

第 2 回委員会

平成30年3月20日(火) 10:30～12:00

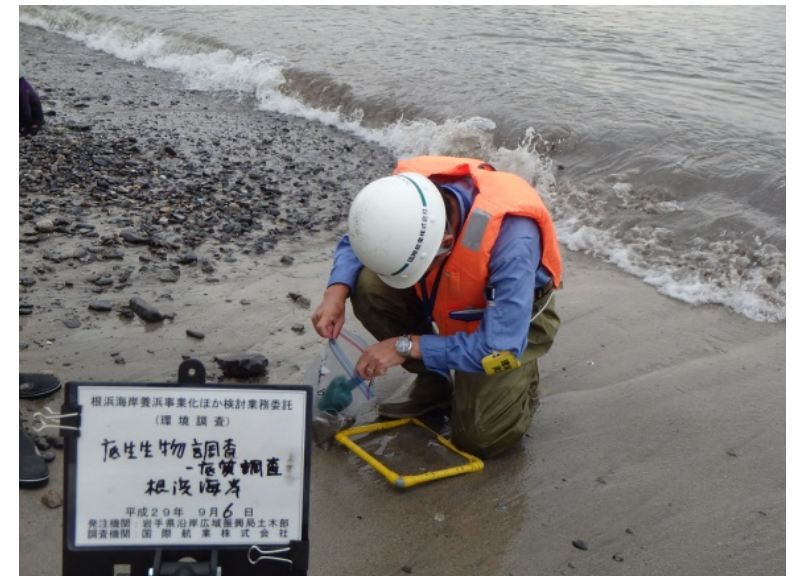
粒度調査サンプリング状況

- 砂の粒度は、砂浜の動きやすさや、砂浜の形状(勾配)に関係する。
- 釜石市の調査結果に加え、追加の現地調査・ヒアリング等を実施

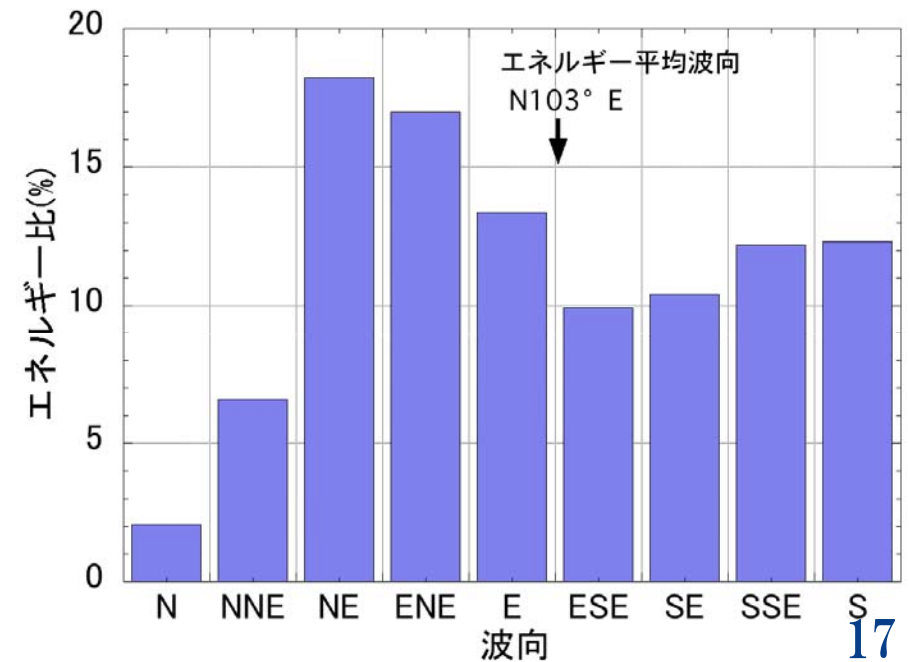
- 大槌湾近傍の波浪データ※(ナウファース)より、沿岸漂砂の長期的外力となる「エネルギー平均波」を解析

※測得率を勘案して2008～2010、2013～2015年のデータを使用

- 波高、周期は下表の通り
- 波向は右図の通り。通年でN103° E、エネルギー比はNE、ENE、Eが卓越

波高H(m)	周期T(s)
3～5月(春)	2.0	8.0
6～8月(夏)	1.6	7.6
9～11月(秋)	2.0	8.1
12～2月(冬)	2.1	8.2
1～12月(通年)	1.9	8.0

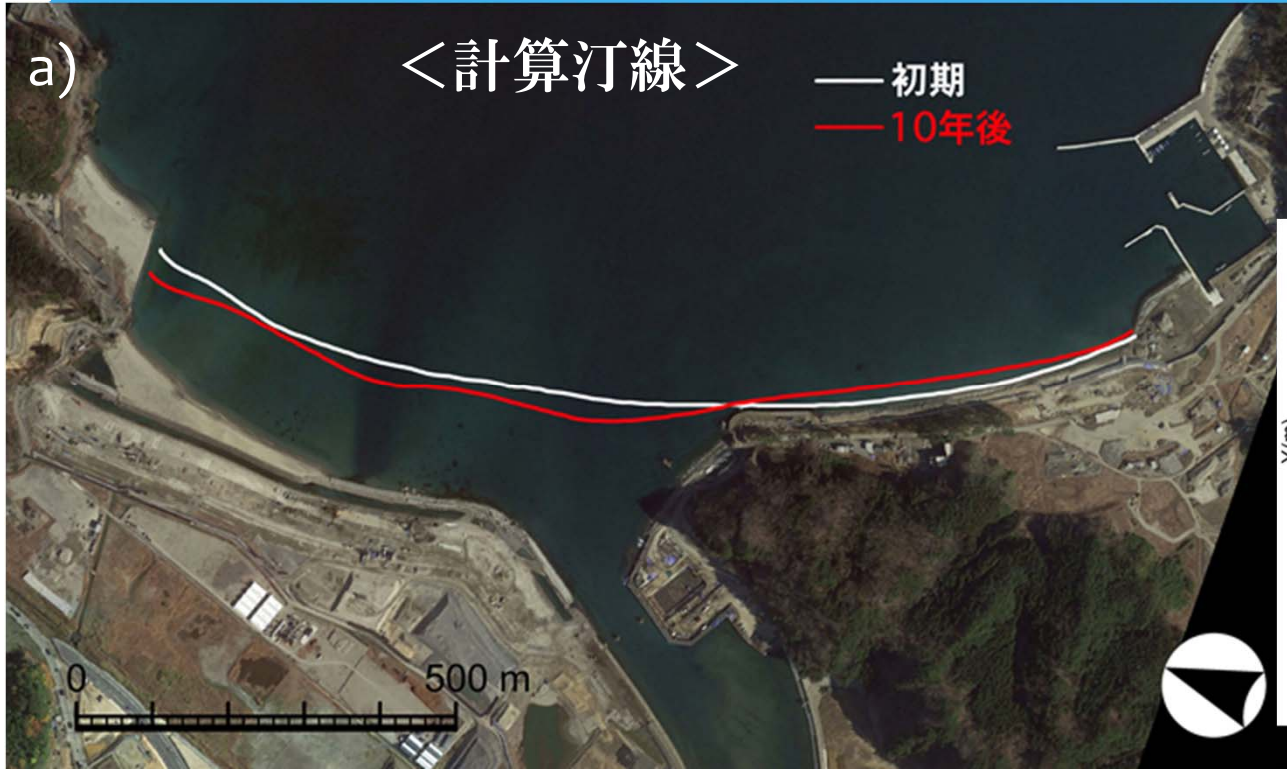
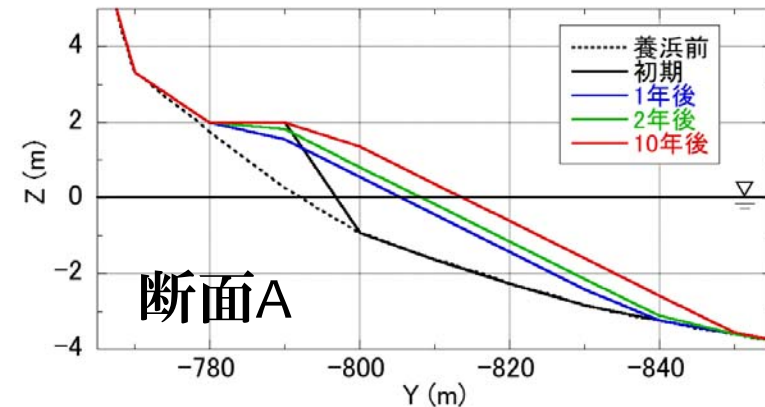
④ケース1 養浜のみ(全域、約1300m)

ケース1:震災前と同じ延長約1300mの養浜

☞現在の海底地形において、従前の砂浜が再生可能かを検証したもの

<計算等深線>
