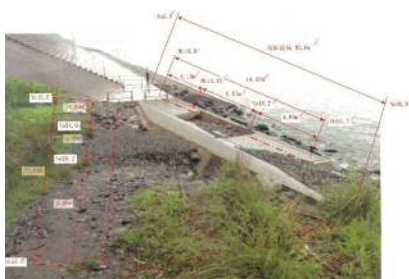
防潮堤の被災状況

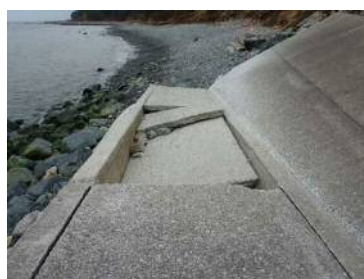
防潮堤の被災状況

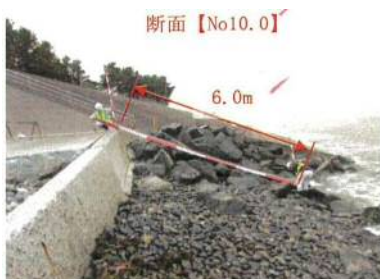
捨石の被災状況

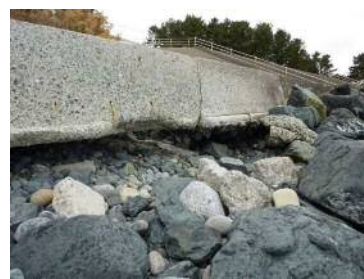
防潮堤と捨石の被災状況

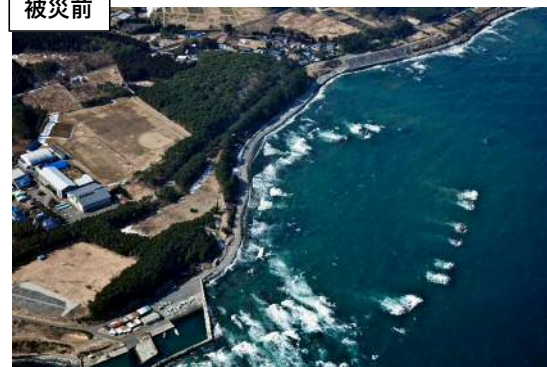
被災前

H22.2.27 撮影

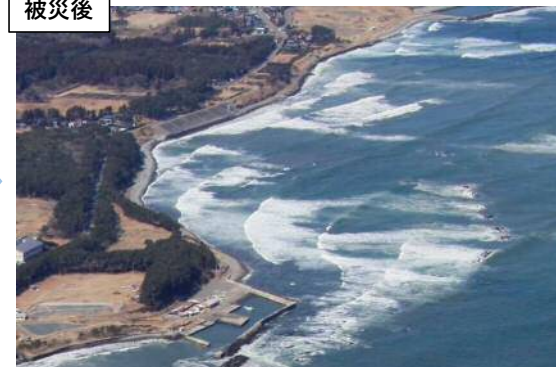
被災後

H23.3.23 撮影

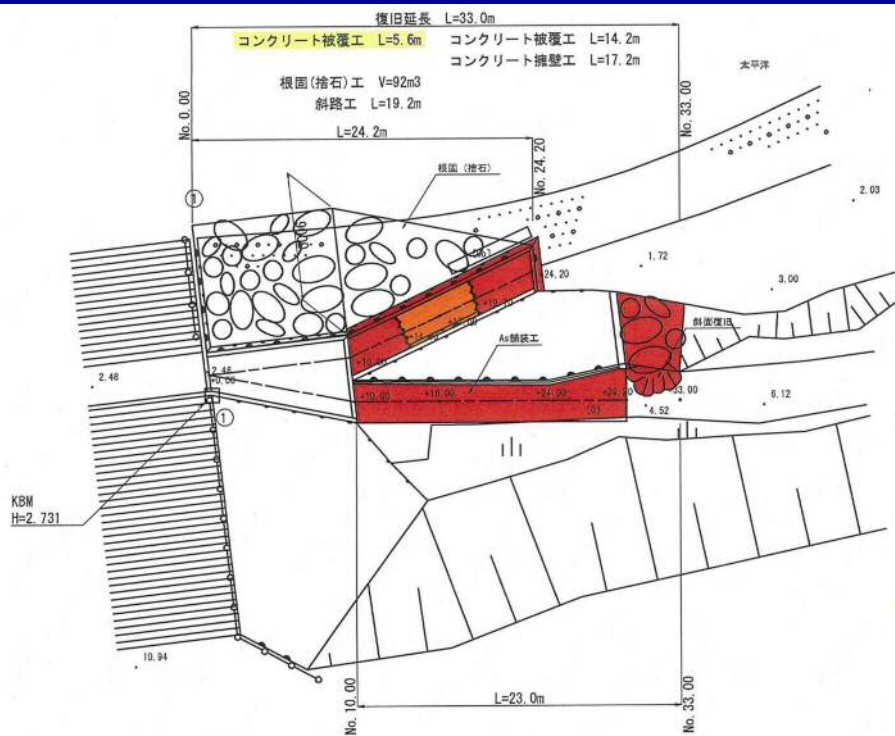
6. 計画平面図

【工事概要】
 コンクリート被覆工14.2m、根固(捨石)工92m³、斜路工19.2m、擁壁工17.2m

- 上記による検討内容について、「岩手県津波防災技術専門委員会」において審議し、洋野・久慈北海岸の堤防高を**T.P.+12.0m**と設定。
- 津波対策施設は、まちづくりへの影響や最大クラスの津波による影響、経済性等を総合的に検討し、**既存施設を原形復旧**する方針とした。

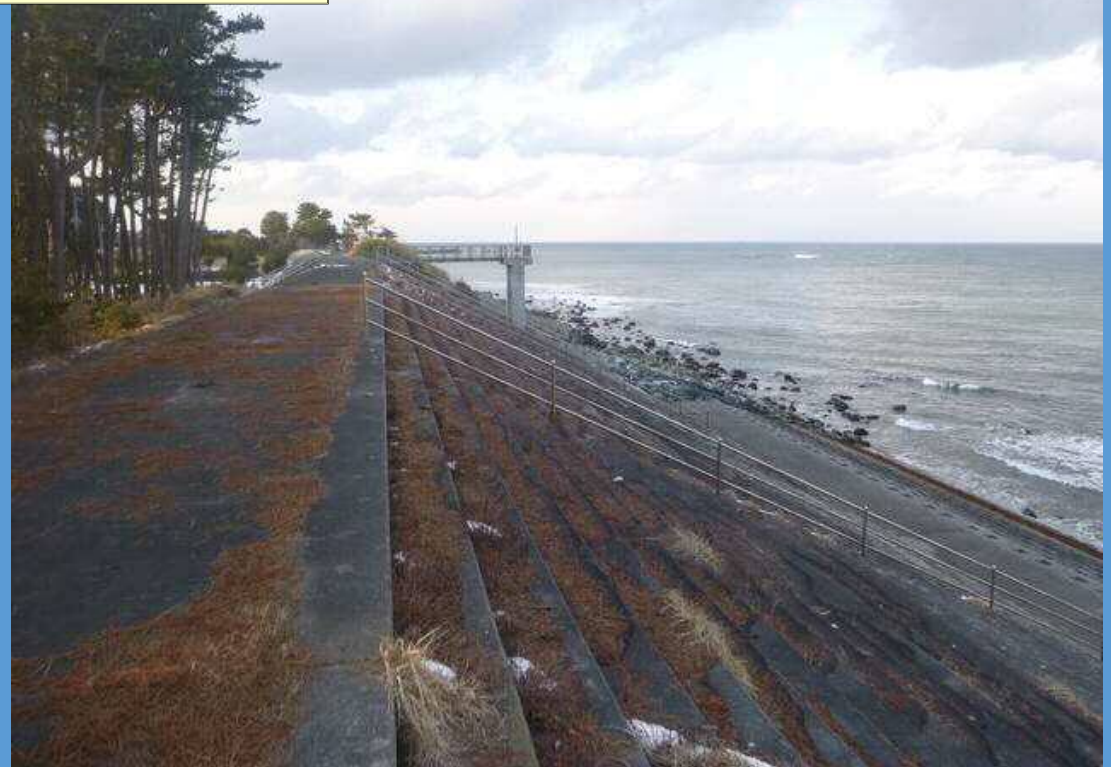
完成年月：平成24年12月
