- H23.7.8付海岸関係省庁通知に基づき、以下の手順で計画堤防高を設定した。
 - ①過去に発生した津波の中から設計対象津波を選定。
 - ②せり上がりを考慮した津波の水位を算出し、設計津波の水位を算定。
 - ③余裕高1.0mを加えた高さを新計画堤防高として設定。
- 「岩手県津波防災技術専門委員会」での審議を経て、甲子川では新計画堤防高をT.P.+6.1mと設定し、水門を新設する方針。

釜石市復興まちづくり計画 (東部地区・嬉石松原地区)

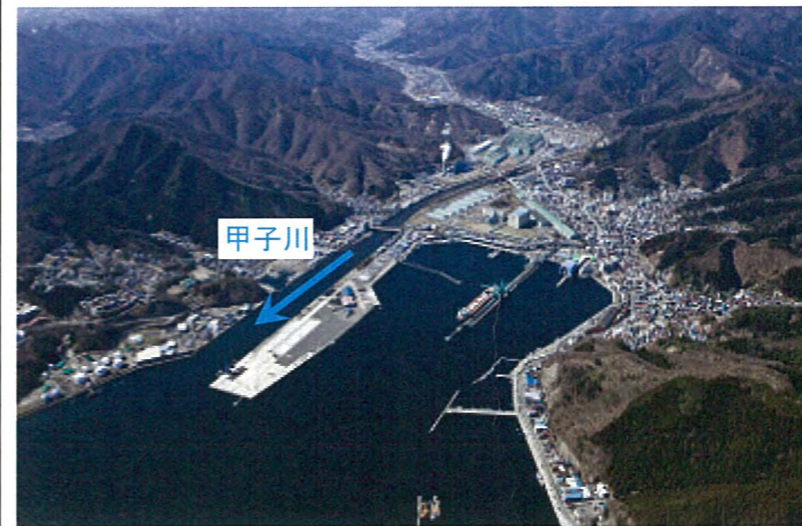
被災前状況 H22.3.19 撮影

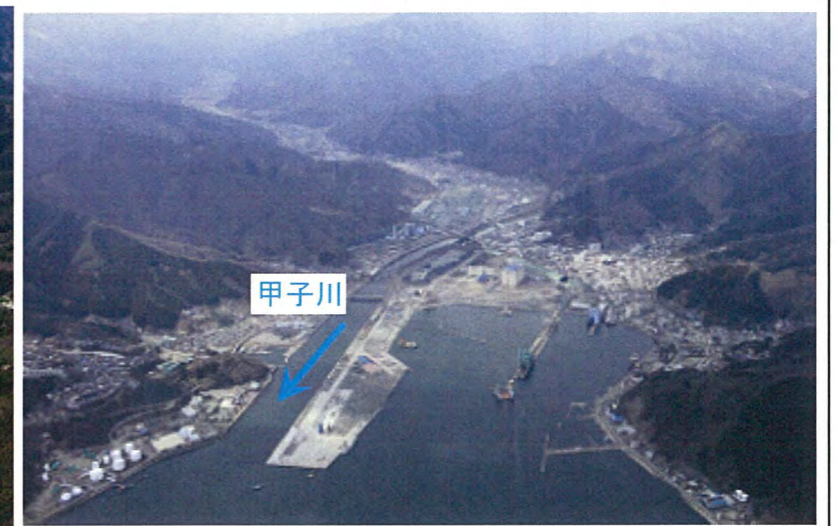
被災後状況 H23.3.29 撮影

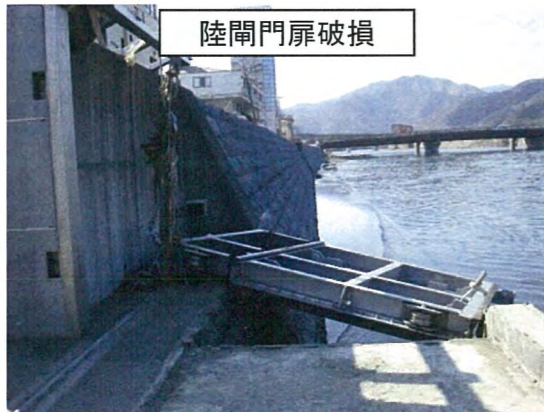
陸閘門扉破損

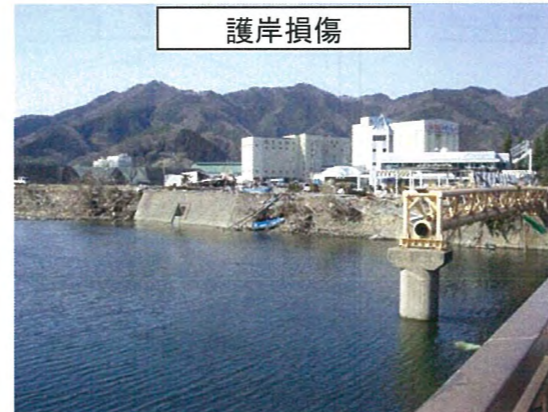
護岸損傷

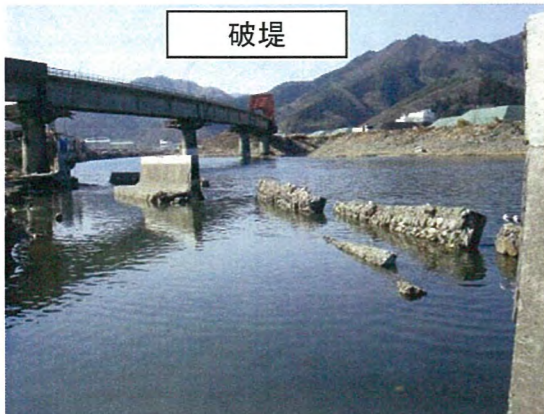
破堤

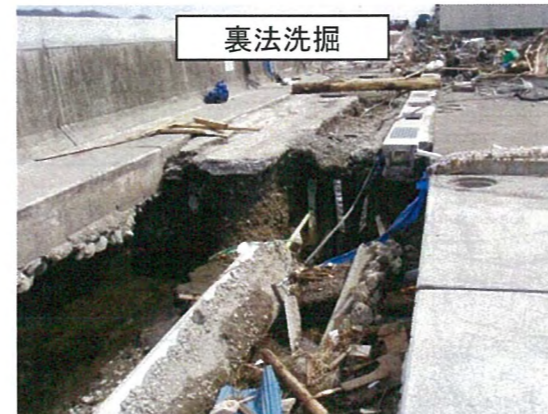
裏法洗掘
