# 高田地区海岸 養浜技術検討委員会

第4回

平成29年2月20日 13:30~

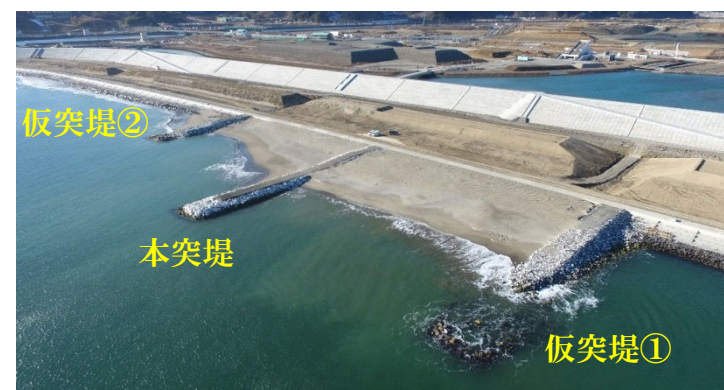
H29.1.17撮影

- 汀線測量と同時期にUAVを用いた垂直写真、斜め写真を撮影した。
